# LANDBRUKSTAKST

## Landbrukseiendom på Jektstranda i Sjona (nedlagt småbruk)

NESNAVEIEN 1866, 8725 UTSKARPEN

# Tilstandsrapport

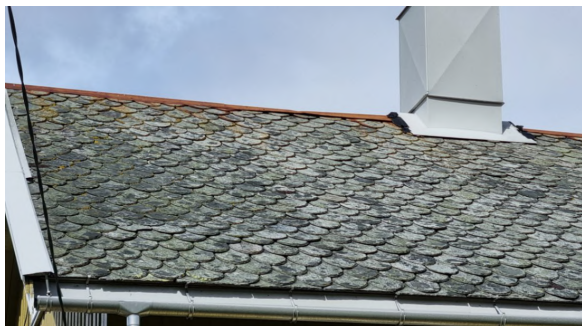
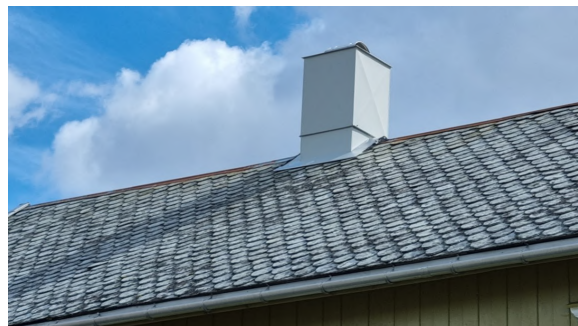
I ca. 2020 (ved sterk vind) oppstod det en lekkasje ved pipen mot øst. Ved befaring ble det fuktmålt på loftet i dette område og forhøyede fuktverdier ble registrert (pågående lekkasje). Usikkerhet om hvor vannet stikker seg inn (ved beslag eller selve taktekket).

- Tidspunkt for utskiftning av takteking nærmer seg.
- Når takteking og undertak begynner å bli gamle, øker risikoen for lekkasjer, noe som kan føre til omfattende og kostbare reparasjoner av underliggende konstruksjoner dersom en ikke foretar tiltak på konstruksjonene før dette oppstår.

Visuell besiktelse av taket.

Det må utføres nærmere undersøkelser angående pågående lekkasje. TG 3 settes på grunn av dette. Kostnadsestimat kun for dette. Ved fremtidig utskiftning/omlegging av taket bør det etableres tilfredsstillende undertak. Dette er veldig vanskelig å kostnadsestimere.

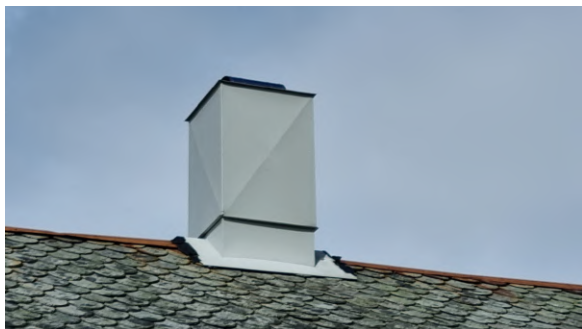
Rust i mønebeslag.

Provisorisk tetting ved pipebeslag

Utskiftning av utett beslag må påregnes i forbindelse med utbedringer av taket.

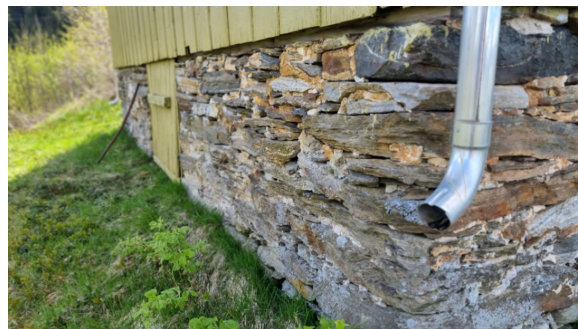
Nedløp med utkast, takvannet blir ikke ledet bort fra bygningskroppen.

- Det bør lages system for bortledning av vann fra taknedløp ved grunnmur.
- Stigetrinn for feier må monteres.

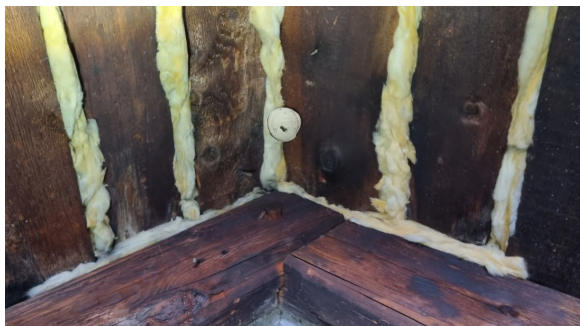
Vepsebol på loftet. Legge merke til at det er dyttet Glava i mellom trobord.

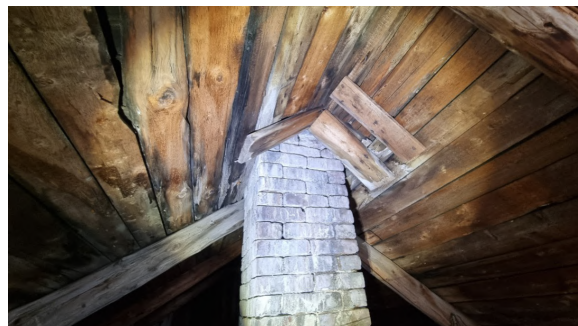
- Det er påvist fuktskjolder/skader i takkonstruksjonen.

Stedvis fuktmerker i takkonstruksjonen.

Overvåk tilstanden på loftet.

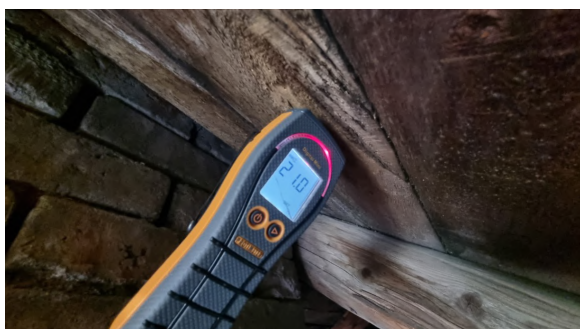
Pågående lekkasje som kan sees fra loftet i tak mot sør.

Fuktmåling i tak mot sør/øst, her ble det registrert forhøyede fuktverdier

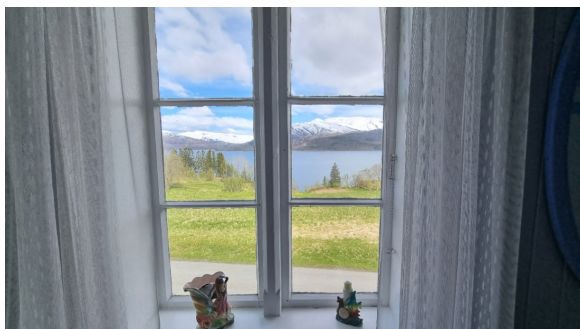
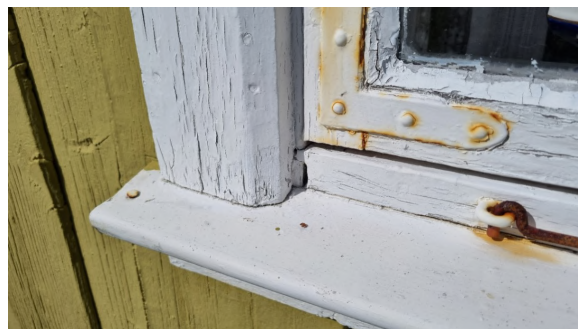
Skadet glass i det ene vinduet på kaldloftet.

Sprekker i utvendig vinduskitt.

De fleste vinduene er av eldre dato.

Vinduer er modne for vedlikehold.

Renovering av vinduer bør påregnes.

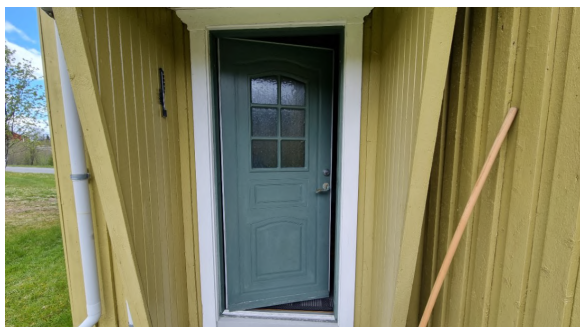
Bi-inngangsdør er moden for utvendig overflatebehandling.

Overflatebehandling av bi-inngangsdøren bør påregnes.

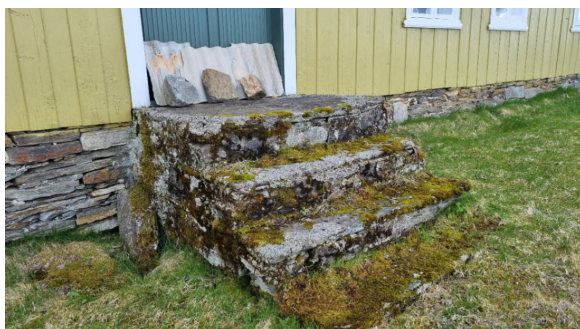
Trapp foran hovedinngangsdøren.

- Rekkverk må monteres for å lukke avviket.

Utbedringer av selve trappekonstruksjonen må påregnes.

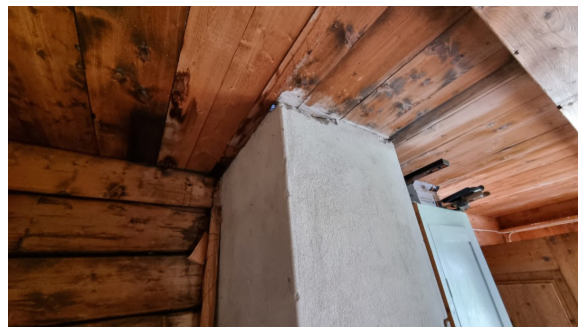
Stedvis noe fuktmerker på overflater i 2. etasje. Det ble fuktmålt i disse ved befaring, ingen unormale fuktverdier ble registrert

Vedlikehold/restaurering av flere av overflater bør påregnes. Dette er veldig vanskelig å kostnadsestimere.

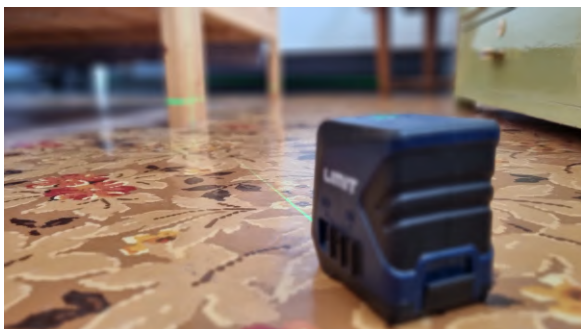
- Målt høydeforskjell på over 20 mm innenfor en lengde på 2 meter. Tilstandsgrad 3 gis med bakgrunn i standardens krav til godkjente måleavvik.
- Målt høydeforskjell på over 30 mm gjennom hele rommet. Tilstandsgrad 3 gis med bakgrunn i standardens krav til godkjente måleavvik.

Største målte planavvik i 1. etasje innenfor en diameter av 2 meter er ca. 33 mm, og største målte planavvik i hele etasjen er ca. 58 mm. Dette er betydelig mer enn hva NS 3600 tillater av toleranseavvik.

Største målte planavvik i 2. etasje innenfor en diameter av 2 meter er ca. 75 mm, og største målte planavvik i hele etasjen er ca. 85 mm. Dette er betydelig mer enn hva NS 3600 tillater av toleranseavvik.

Måling av skjevheter med krysslaser.

Bygningsdelen virker å fungere med dagens tilstand, og registrert avvik er relativt normalt alder tatt i betraktning. Oppretting av gulv anses av takstmannen ikke som nødvendig (relatert til boligens alder og bruk) men ved oppussing kan likevel dette vurderes. TG3 gis med bakgrunn i standardens strenge krav til planavvik/skjevheter.

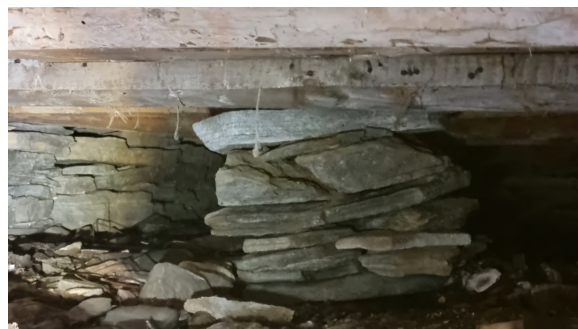
I krypkjeller er enkelte gulvbjelker understøttet av naturstein.

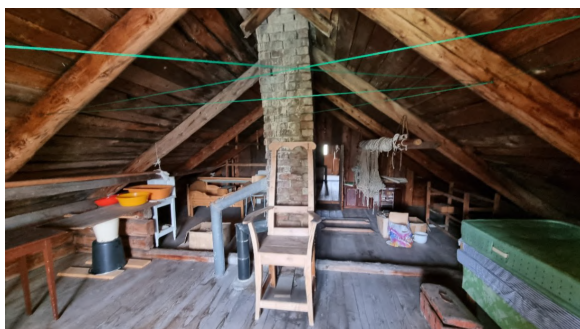
I 2024 ble det utført tilsyn fra feiertjenesten, da ble det avdekket flere avvik. I følge kommunens arkiv er pipene aldri blitt feiet.

Betydelige skjevheter i pipe mot øst

Tiltak for å lukke samtlige avvik etter tilsyn må påregnes. Dette er vanskelig å kostnadsestimere.

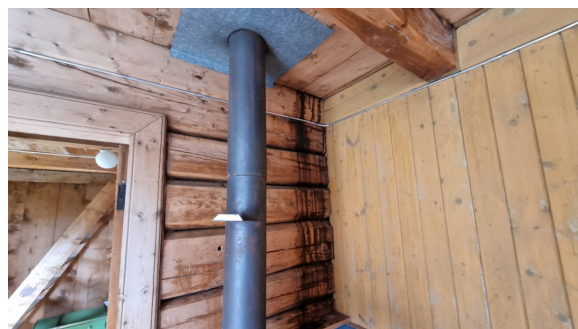
Flere røykrørgjennomføringer i etasjeskiller.

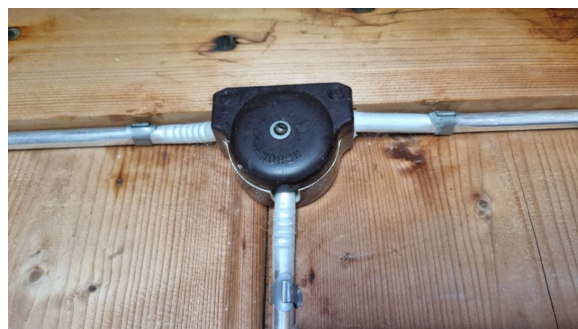
Siste kontroll fra Linea (Helgeland Kraft AS) ble utført den 24.07.2024. Det ble avdekket feil i anlegget som i ettertid IKKE er bekreftet utbedret av elektroinstallatør. Utbedringer av disse avvikene må påregnes. Dette er vanskelig og kostnadsestimere.

Deler av installasjonen er av eldre dato

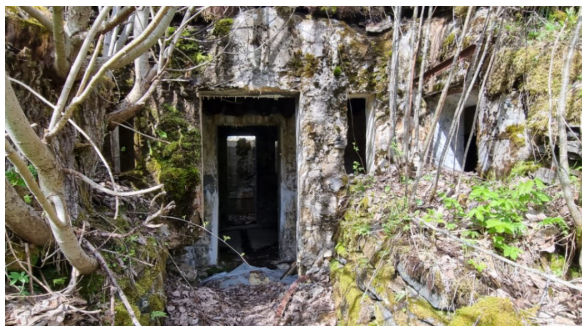
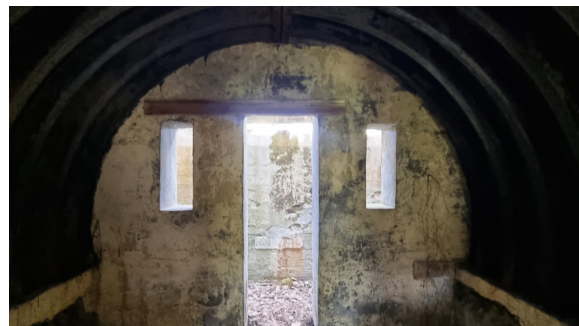
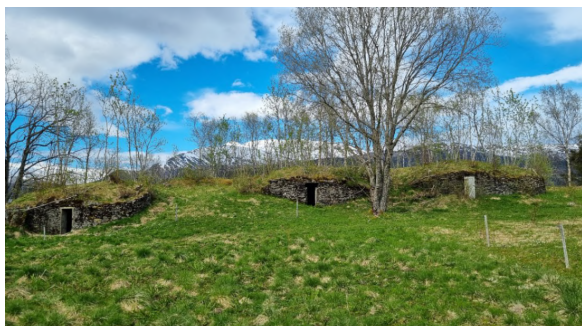
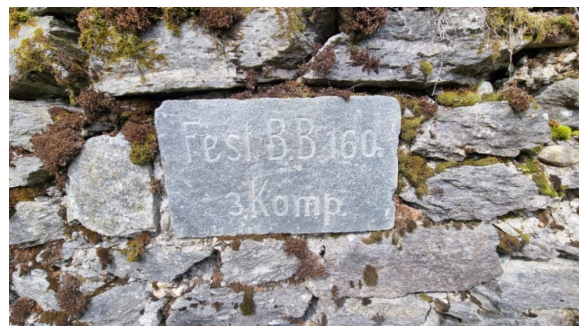
Bunkerne er ikke besiktet og tilstandsvurdert (kun en bunker ble besiktet), og det anbefales at alle bunkerne blir kontrollert og tilstandsvurdert mht. bæreevnen. Dette for å unngå skader på mennesker og dyr, og da spesielt ved små barns lek.

Bunkere fra 2. verdenskrig.

Nærmere undersøkelser anbefales mht. bunkernes tilstand, men også hvorvidt disse kan ha kulturhistorisk eller verneverdig verdi. Takstingeniøren har søkt i SEFRAK-registeret og det det står ingen ting om disse bunkersene der. Til orientering.

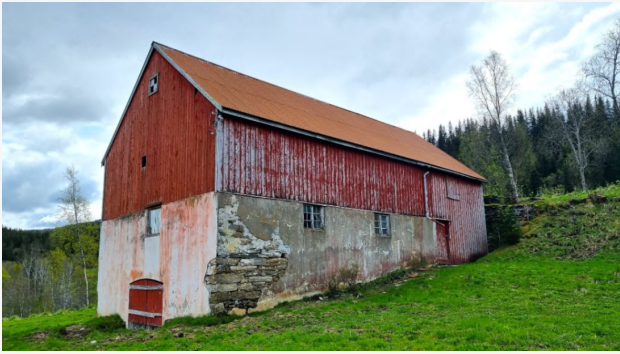
Fjøsset er ikke i drift.  
Fjøsbygget er per i dag i dårlig forfatning, utdsatert og fullt av "skrot" og "ting og tang".

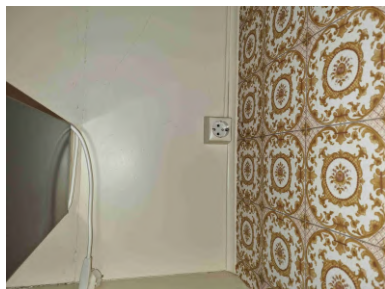
## 5 Kjøkken

Stikkontakt manglet jordforbindelse. Jf. fel § 21

*Stikkontakt hadde ikke jordforbindelse. For å begrense skadevirkningene ved feil, utstyres elektriske anlegg med jordledninger frem til utstyr og apparater. Manglende jordforbindelse gir derfor risiko for berøringsfare/strømstøt ved feil på utstyr.*

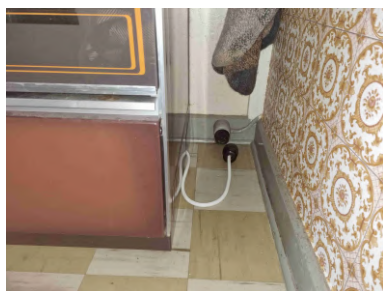
7 Kjøkken

Stikkontakt manglet jordforbindelse. Jf. fel § 21

*Stikkontakt hadde ikke jordforbindelse. For å begrense skadevirkningene ved feil, utstyres elektriske anlegg med jordledninger frem til utstyr og apparater. Manglende jordforbindelse gir derfor risiko for berøringsfare/strømstøt ved feil på utstyr.*
