# Tilstandsrapport

Rekkehus

Hilton 148 B, 2040 KLØFTA

Rapportdato: 26.09.2025

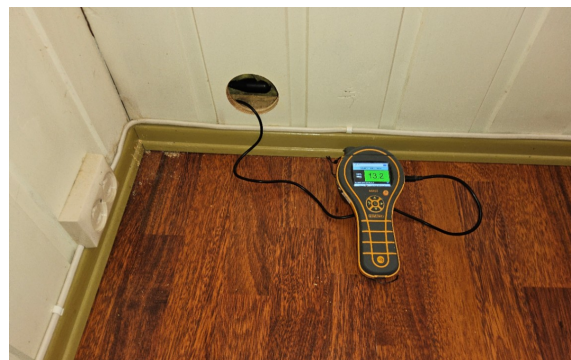
Gulvet har laminat og har teppe. Veggene har panel og betong/mur. Hulltaking er foretatt uten å påvise unormale forhold. Hulltaking er foretatt ved/i stue i høytne av rommet. Fuktkvotemåling (vekt%) i konstruksjonen ble målt til 14.

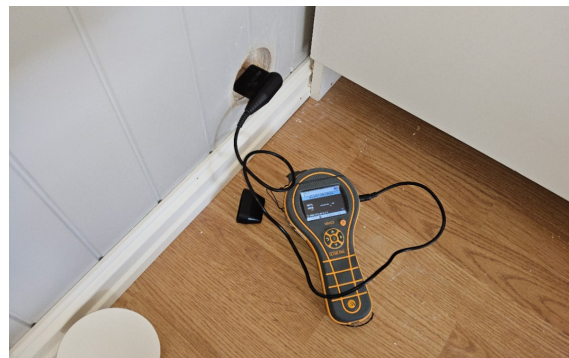
## ! TG 0 Tilliggende konstruksjoner våtrom

Hulltaking er foretatt uten å påvise unormale forhold. Hulltaking er foretatt ved/i soverom. Fuktkvotemåling (vekt%) i konstruksjonen ble målt til 0-6.

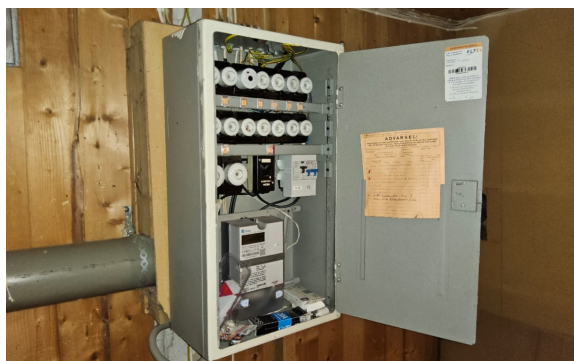
12. Foreta en helhetsvurdering av det elektriske anlegget, dets alder, allmenne tilstand og fare for liv og helse. Bør det elektriske anlegget ha en utvidet el-kontroll?

**Ja** Ved manglende dokumentasjon og manglende tilsynsrapport nyere enn 5 år anbefales det på generelt grunnlag en utvidet el. kontroll. Etter gjennomført el- kontroll må ytterligere tiltak vurderes basert på de utførte undersøkelsene. Kostnadsestimat er satt for en el-kontroll og ikke for eventuelle utbedringer.
