Tjødnavegen 15

1. Tilstandsrapport Rogaland Byggtakst AS, 19.02.2024 (forrige salg)
2. Reklamasjonsrapport, Takst-Gruppen AS, 29.05.2024
3. Reklamasjonsrapport, Sandnes Bygg Kontroll AS, 28.08.2024

Tilstandsrapport

Tjødnavegen 15, 4052 RØYNEBERG
SOLA kommune
gnr. 34, bnr. 181

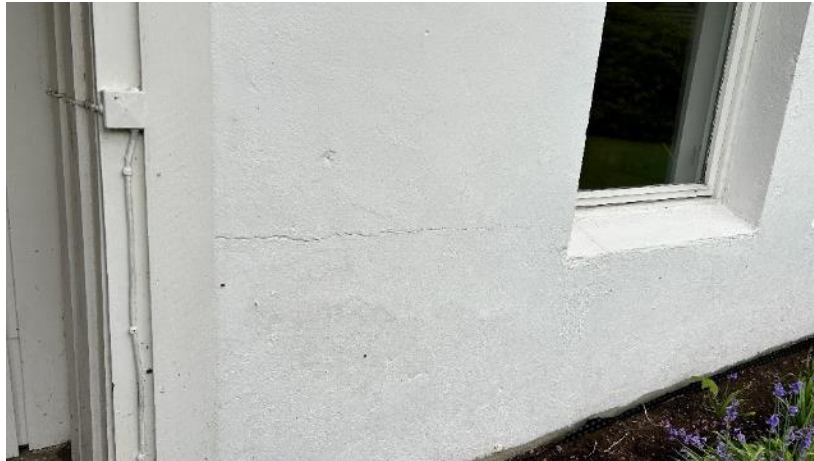
Grunnmur er av stedstøpt betong, og dekker fasade i 1.etg ut mot det fri. Grunnmur er utvendig malt med hvit murlaling. Det var oppsprekking av grunnmur mange steder. Sprekker var synlige eks vannrett fra vindu ut mot hjørne ca 80cm over bakkenivå.

Horisontal sprekk i betongmur.

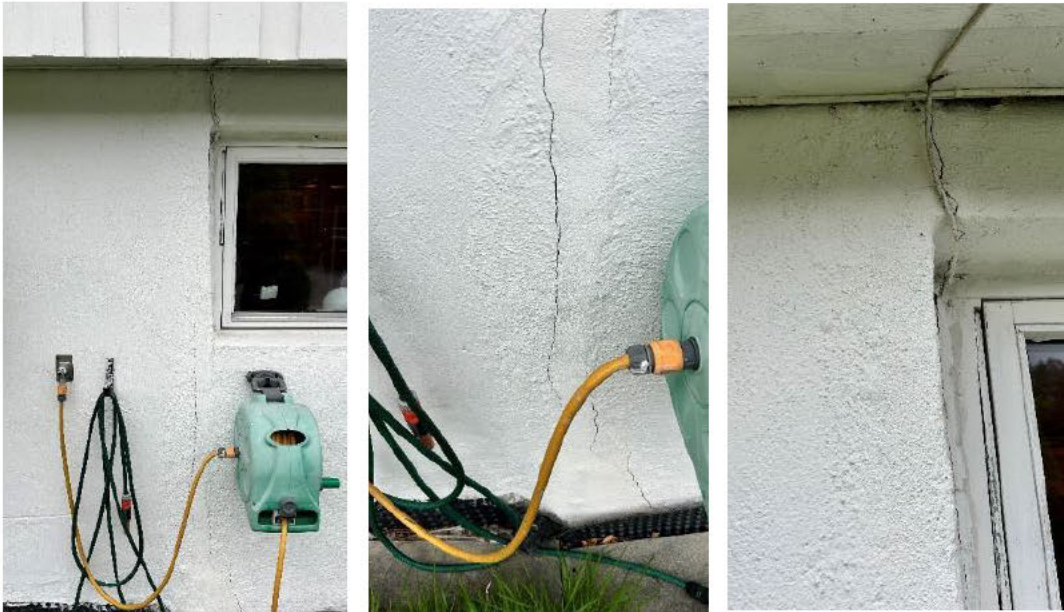
Det blir utvendig registrert ca midt på langsida mot øst at det har vært stor gjennomgående sprekke i grunnmur, og at denne sprekke er fylt med sement før grunnmur er blitt overmalt med murlaling. Det kan se ut til at grunnmur er malt for ikke lenge siden. Også etter maling har oppstått oppsprekking i grunnmur. Dette indikerer at det er pågående bevegelse og setninger i grunn.

Oppsprekking i grunnmur. Sprekk er fylt igjen med sement, men sprekker fortsatt.

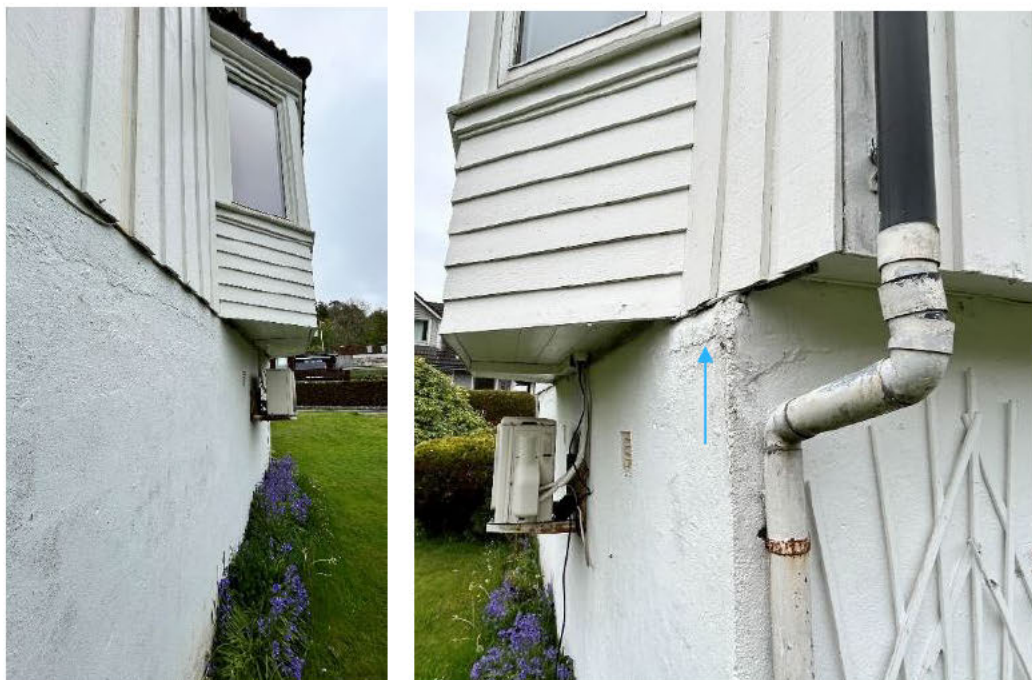
Grunnmur er blitt påstøpt anslagsvis 10cm over opprinnelig grunnmur.

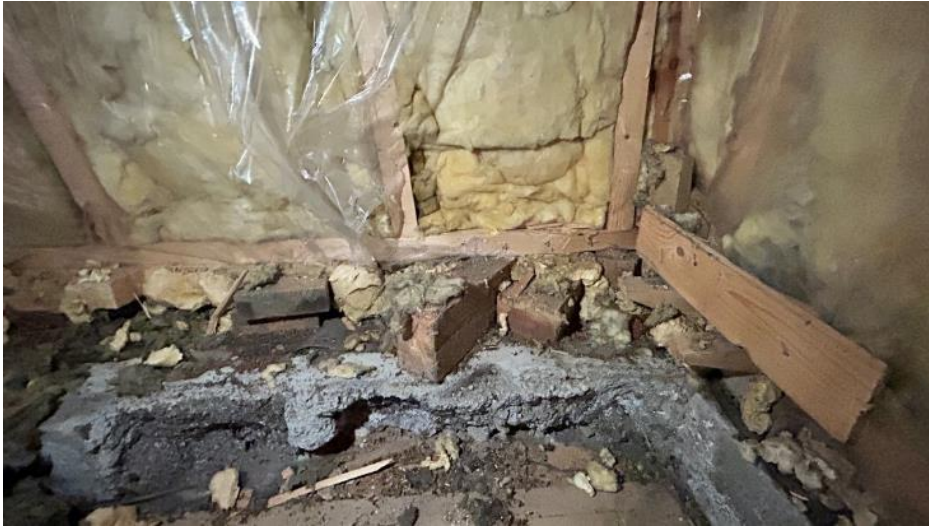
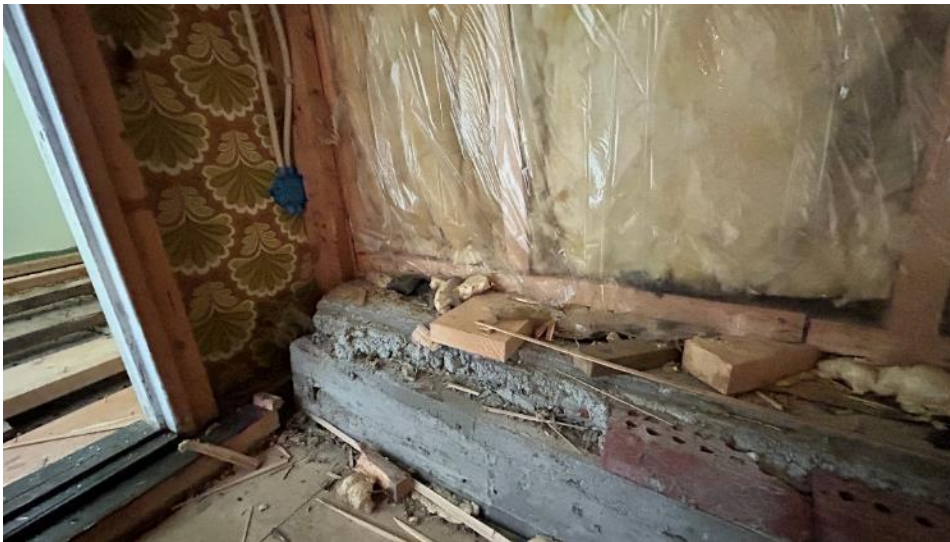
Foto viser hvordan selger har støpt nytt fundament (som var skjult av innvendig stedbygd benk), og har løftet svill og slått inn massevis av treklosser under svill. Fortsatt store skeivheter.

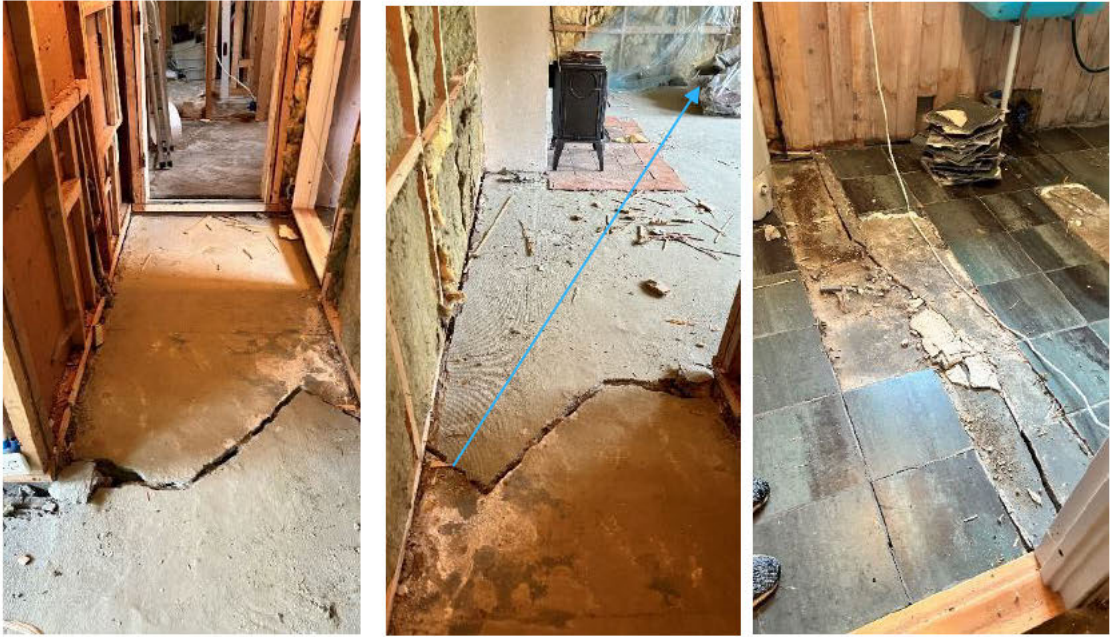
I stue 1.etg ble etter fjerning av gulvteppe synlig stor sprekk i betonggulv mot grunn. Der hvor sprekk ligger er et «topp» i gulvet. Sprekk i gulv går på tvers av huset gjennom hele betonggulvet. Sprekk måler ca 10mm bredde i gulv, og viser at hele gulvplata har seget fra hverandre.

Fra sprekksted i kjellerstue blir det målt helling på gulvet mot sør på 9,5cm fra sprekk til søndre gavlvegg.

Stor sprekk på tvers av kjellergulv gjennom kjellerstue og på vaskerom. 9,5cm fall i kjellerstue (ved pil).

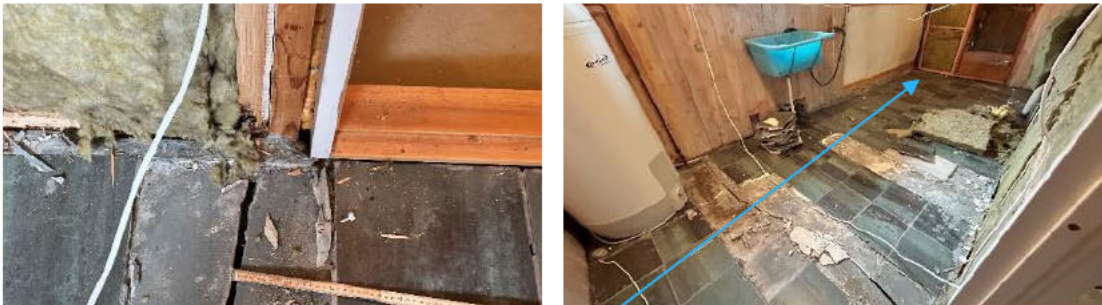
På vaskerom hadde kjøper før befaring fjernet en rekke med fliser på tvers av vaskerommet. Fjerning av fliser viser at det ikke har ligget noen membran under fliser. Overliggende fliser var ikke sprukket opp like mye som underliggende betonggulv med 10mm sprekk i gulv. Dette indikerer da at gulvfliser (30x30cm) på vaskerom er lagt over sprekk etter at sprekk oppstod, og at det fortsatt er bevegelse i gulvet.

Sprekk i gulv på vaskerom. Det ble målt ca 5cm fall mot sør på vaskerom (ved pil).

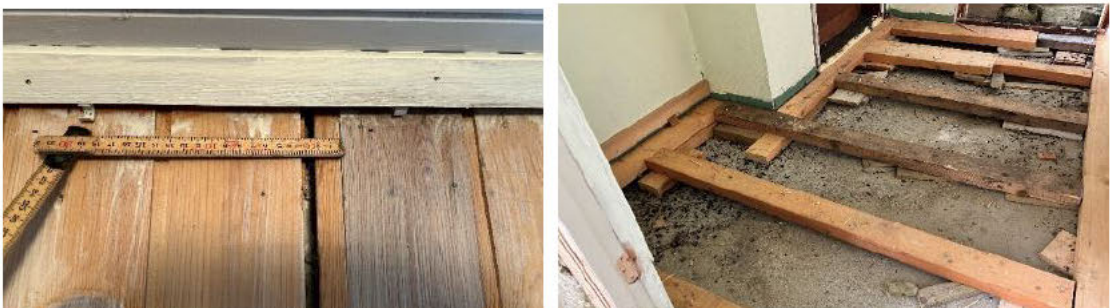
Setning har ført til at veggpanel på vaskerom har glidd langt ut fra fals. Oppforet gulv i gang kjeller viser at ca 5cm skeivhet i betonggulv er forsøkt avrettet. Også mye rottet drit i gulvet.

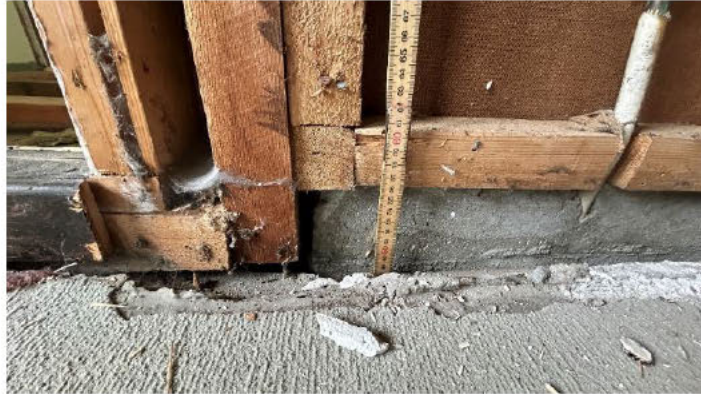
Ifm inspeksjon ble metermål stukket ned i sprekk i gulv. Metermål gikk ca 0,5m ned i sprekk. Dette indikerer at det er stort hulrom under betongplate, og at det er store setninger også under betonggulvet. Ytterligere setninger og kollaps i gulv kan forventes.

Stort hulrom under betongplate ved vegg i kjellerstue.

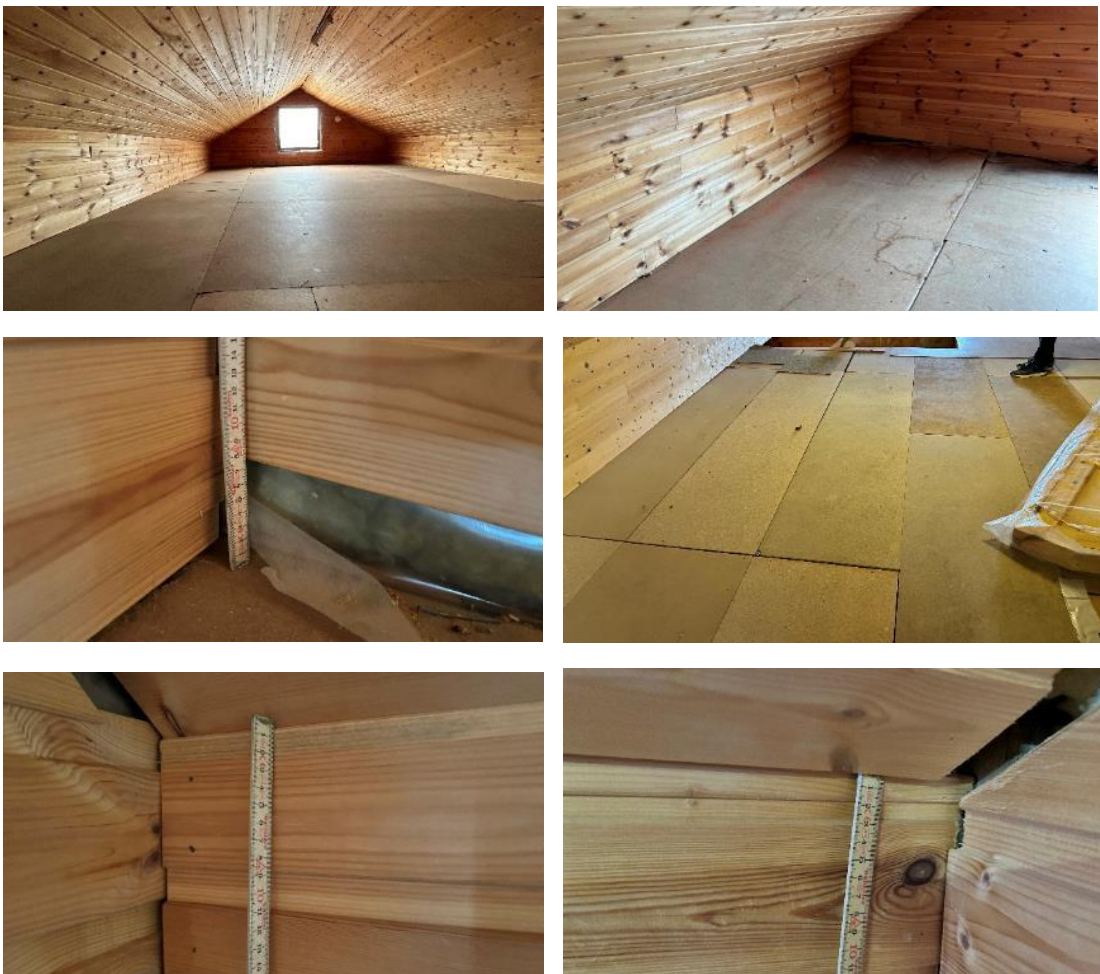
Tilsvarende viser øverste panelbord i knevegg at panelbordet i søndre ende har en bredde på ca 2cm, mens panelbordet i nordre ende har en bredde på 9 cm. Loftsgulvet har da sannsynligvis vært minst 7 cm skeivt da loftet ble kledd med panel.

Skeivheter i gulv vises også i vegger opp mot sperr og ned mot bjelkelag. Gulvbord er montert uten at de er lagt i forband, og uten at falser er limt inni hverandre.

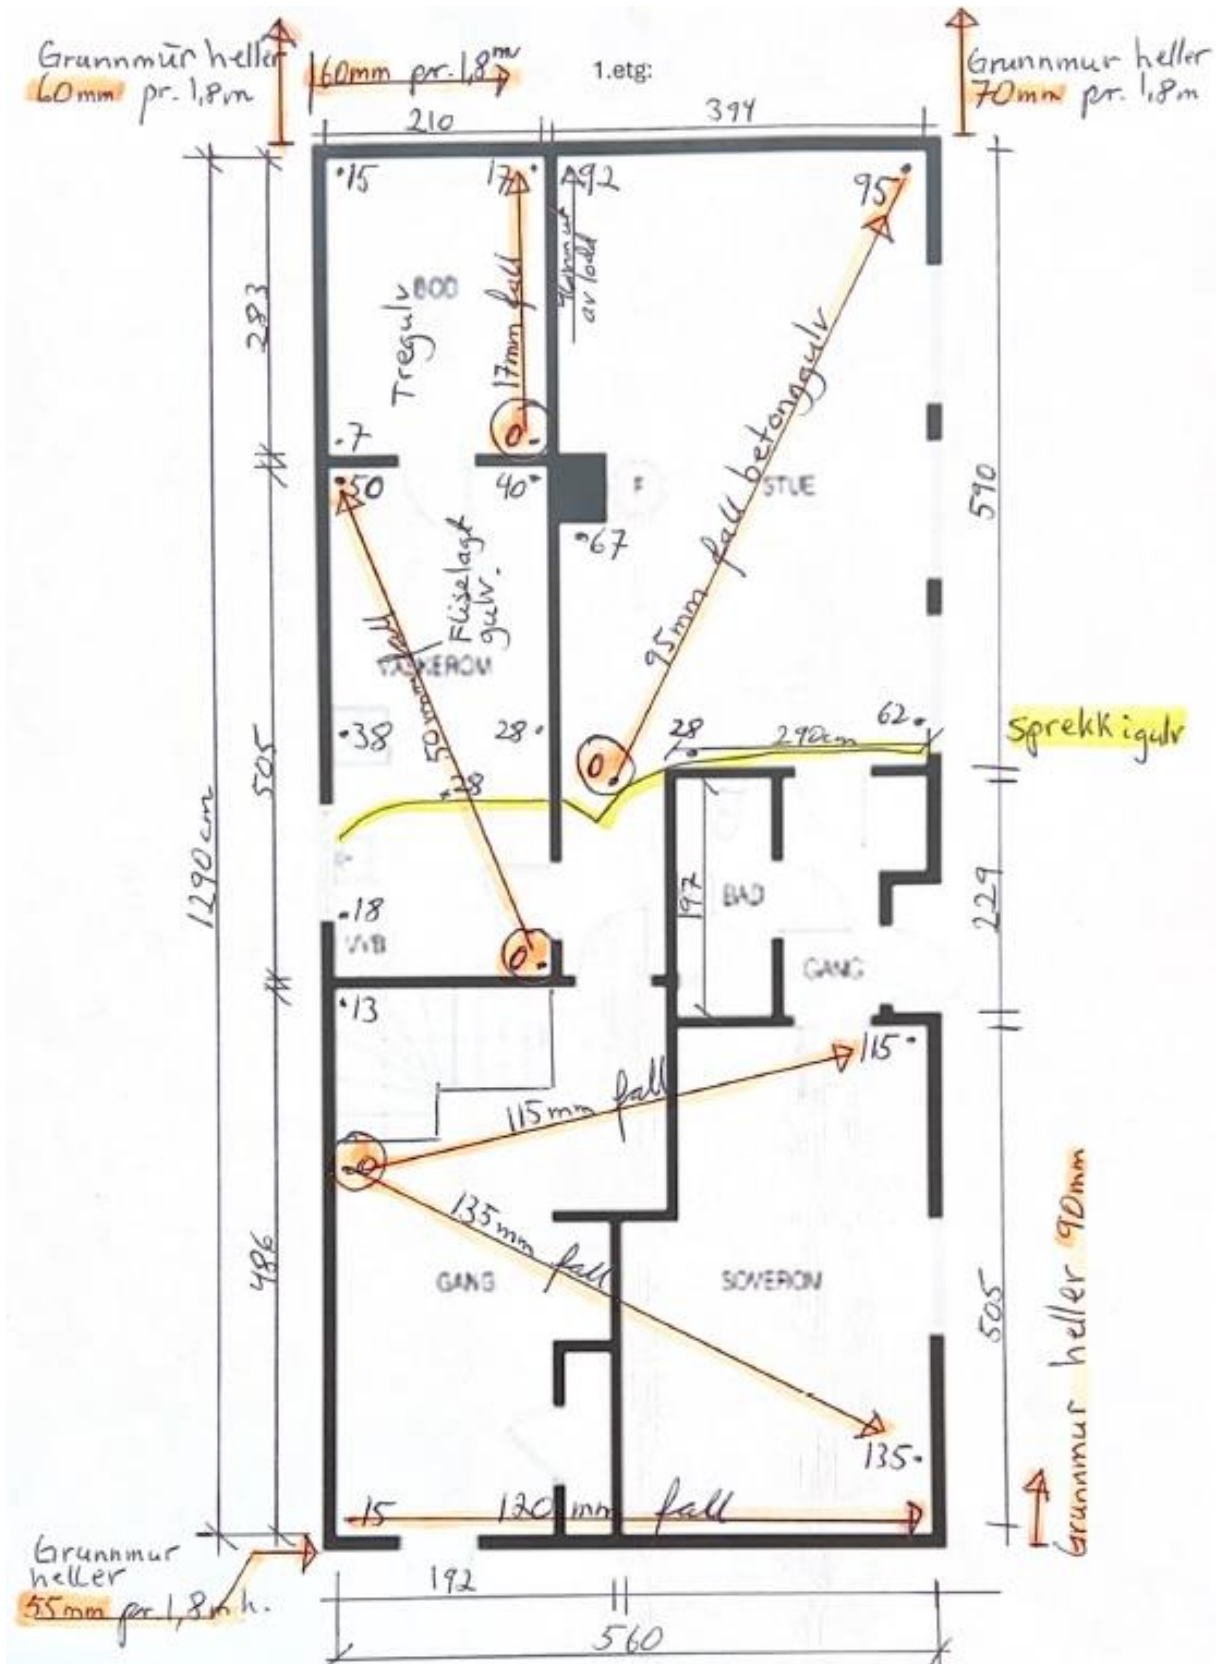
Skisser / registrering av skeivheter 1.etg:

Sprekk i kjellergulv omtrent på tvers midt i huset (markert grønt).

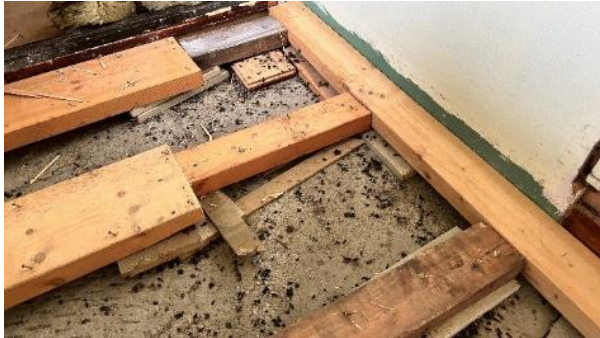
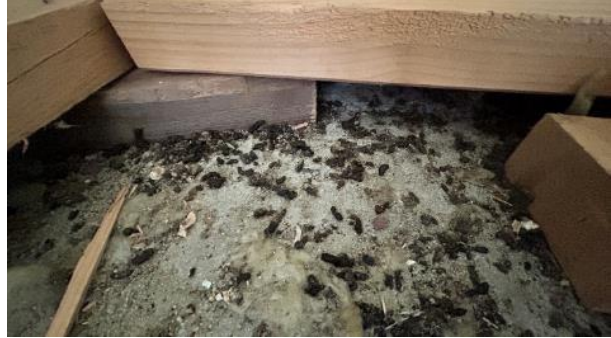
I forbindelse med åpning av vegger og gulv da det ble registrert store skeivheter i boligen, ble også registrert store mengder rotteavføring først under oppforet tregulv i gang i 1.etg.

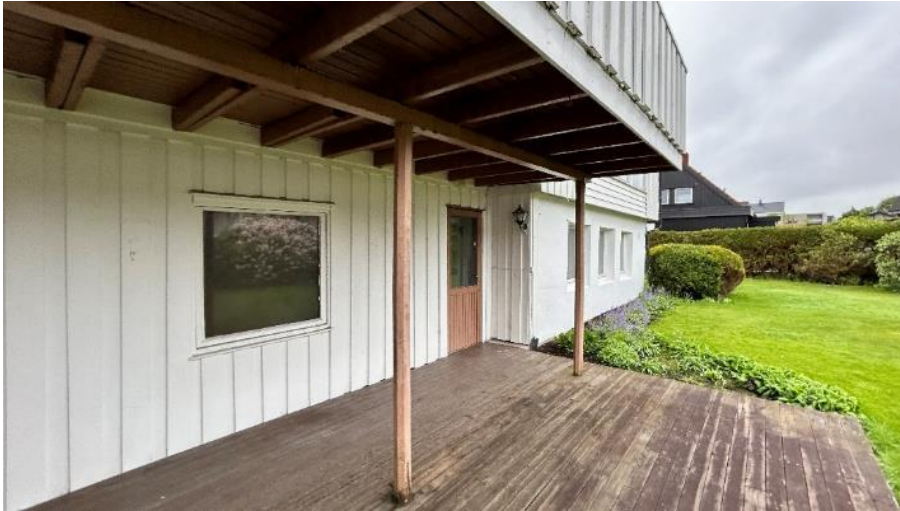
Rotter kan ha kommet seg inn bak kledning på vestsida der terrasse på bakkenivå er lagt helt inn mot kledning.

Mulig rotteinnngang inn under terrasse og videre inn under grunnmur.

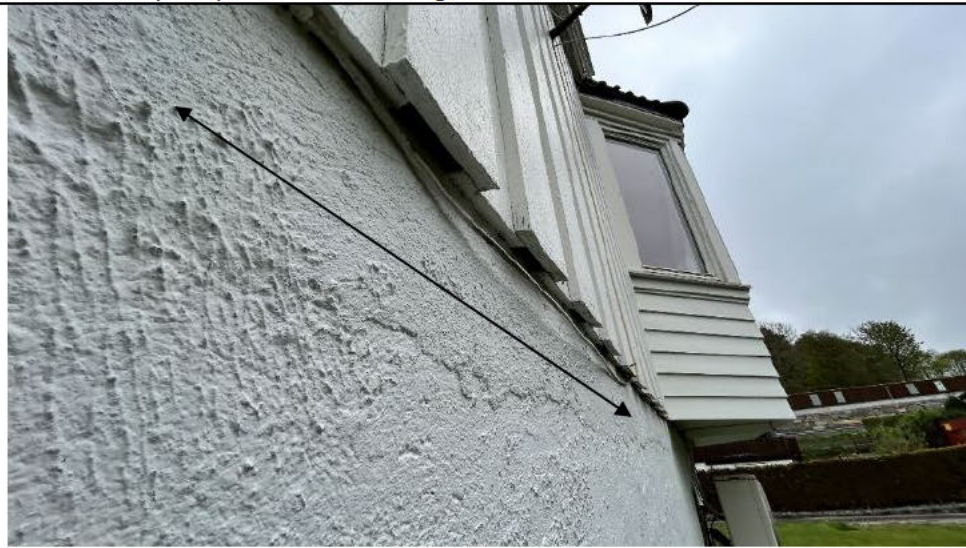
Foto nr. 5

Grunnmur er påstøpt ca 10cm i søndre gavl.

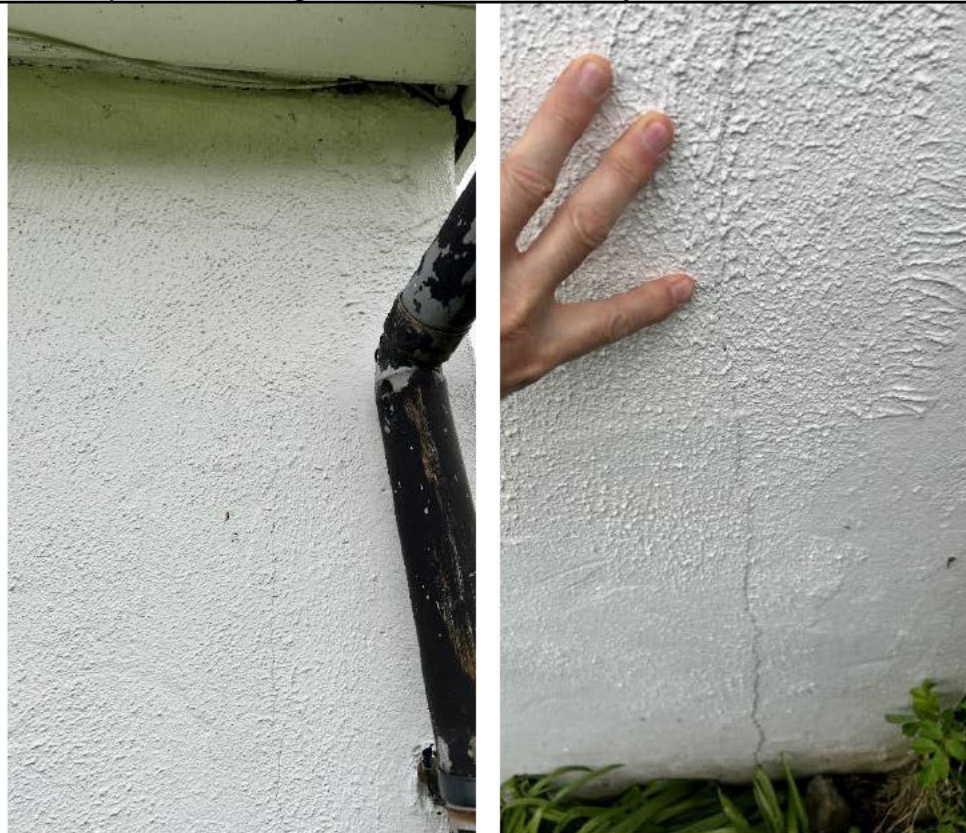
Foto nr. 6

Vertikal sprekk i vestre langside ca 20-25cm fra søndre hjørne.

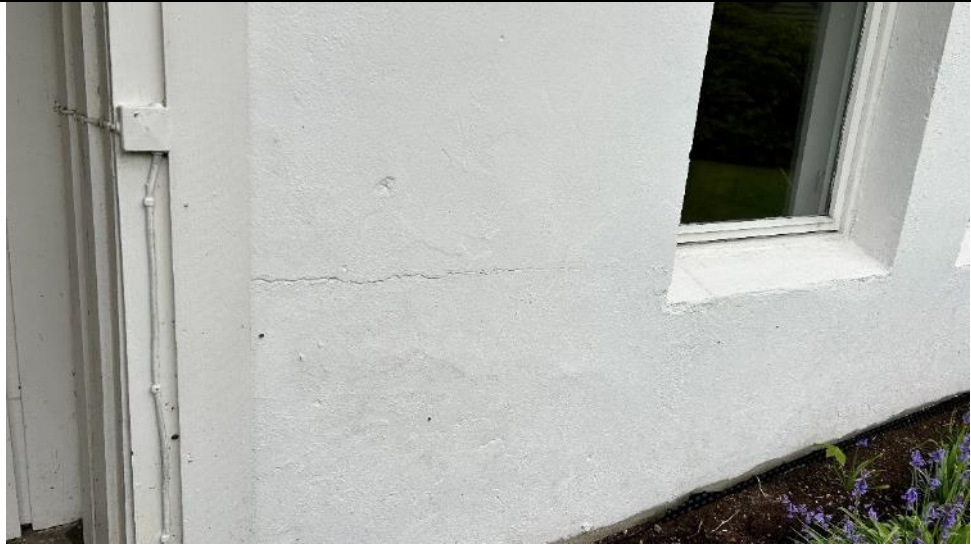
Foto nr. 7
Sprekk i grunnmur.

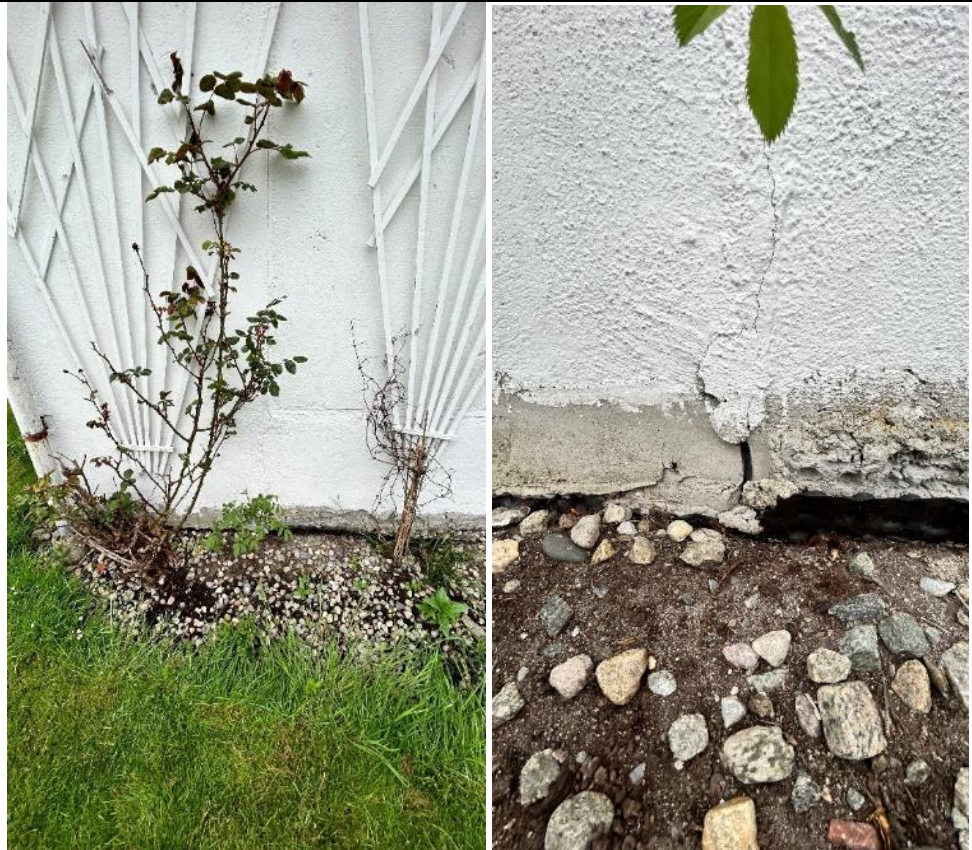
Foto nr. 9

Vertikal sprekk i grunnmur. Grunnmur ikke nedgravd til frostfritt nivå.

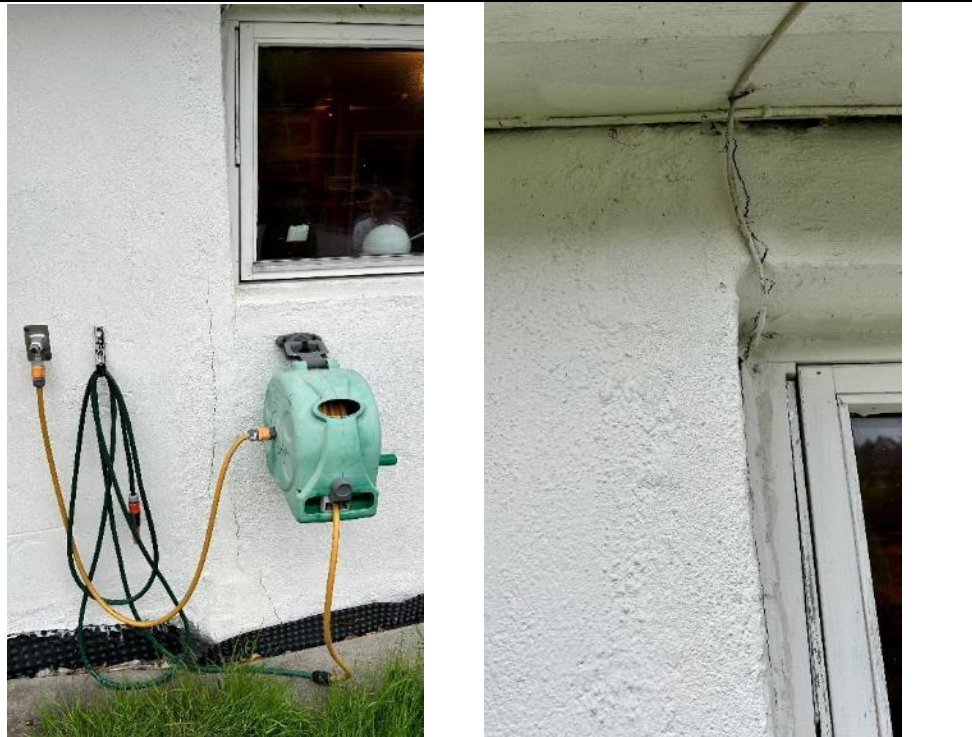
Foto nr. 10

Gjenstøpt stor sprekk omtrent midt på østside.

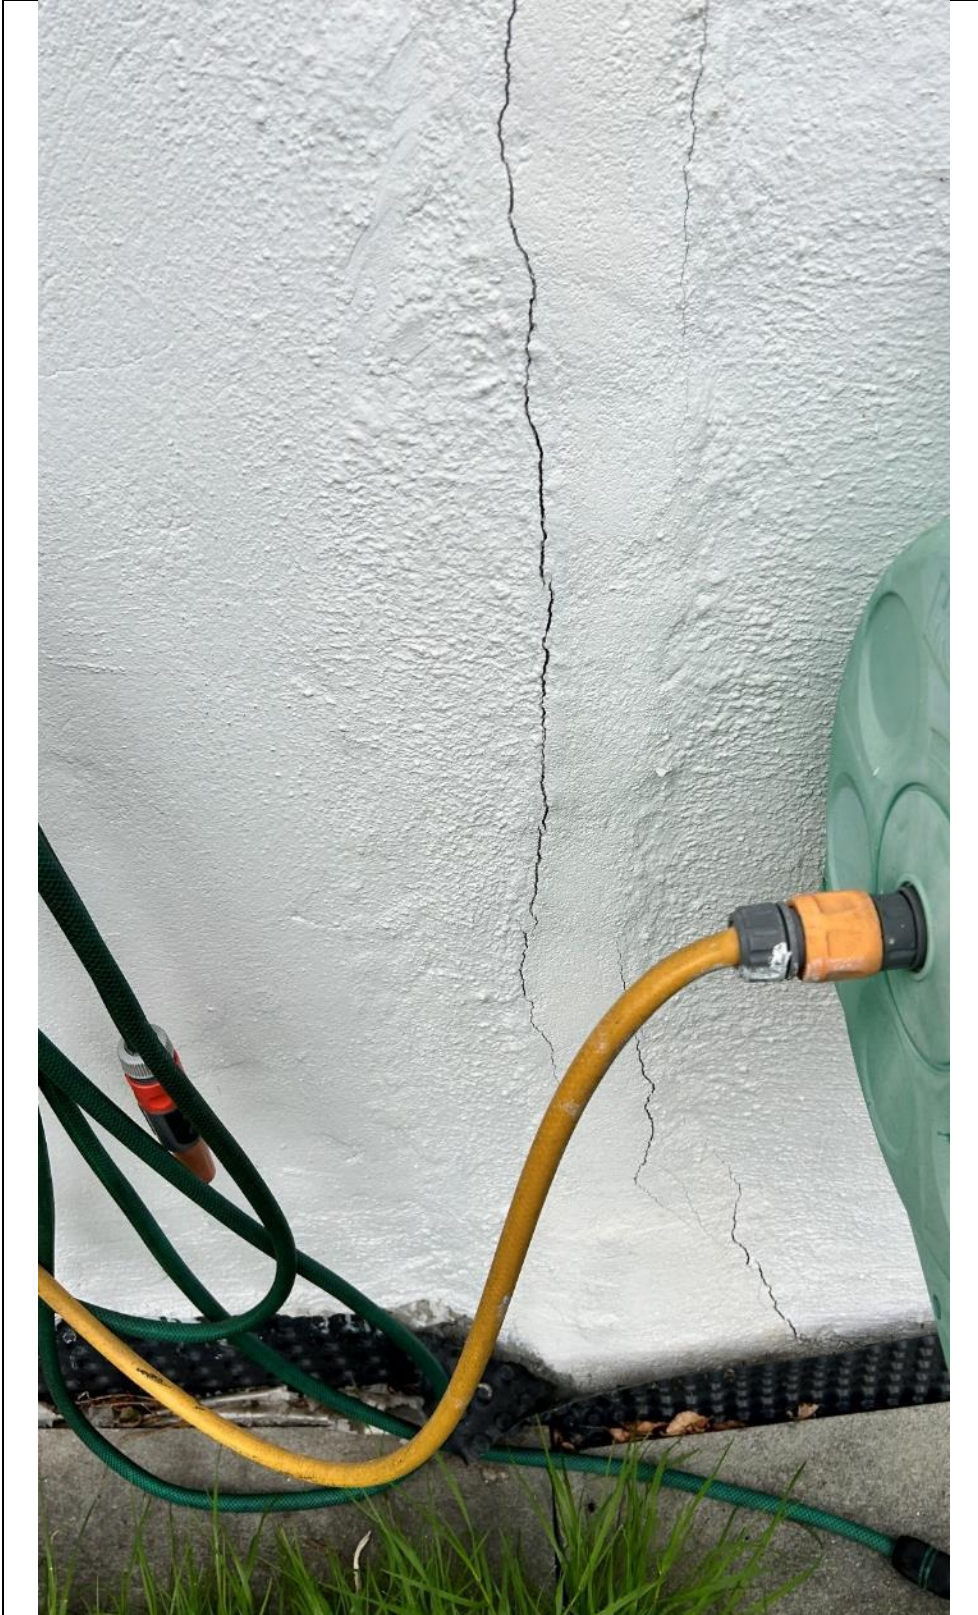
Foto nr. 11

Gjenstøpt stor sprekk omtrent midt på østside. Også sprukket etter siste malingsstrøk.

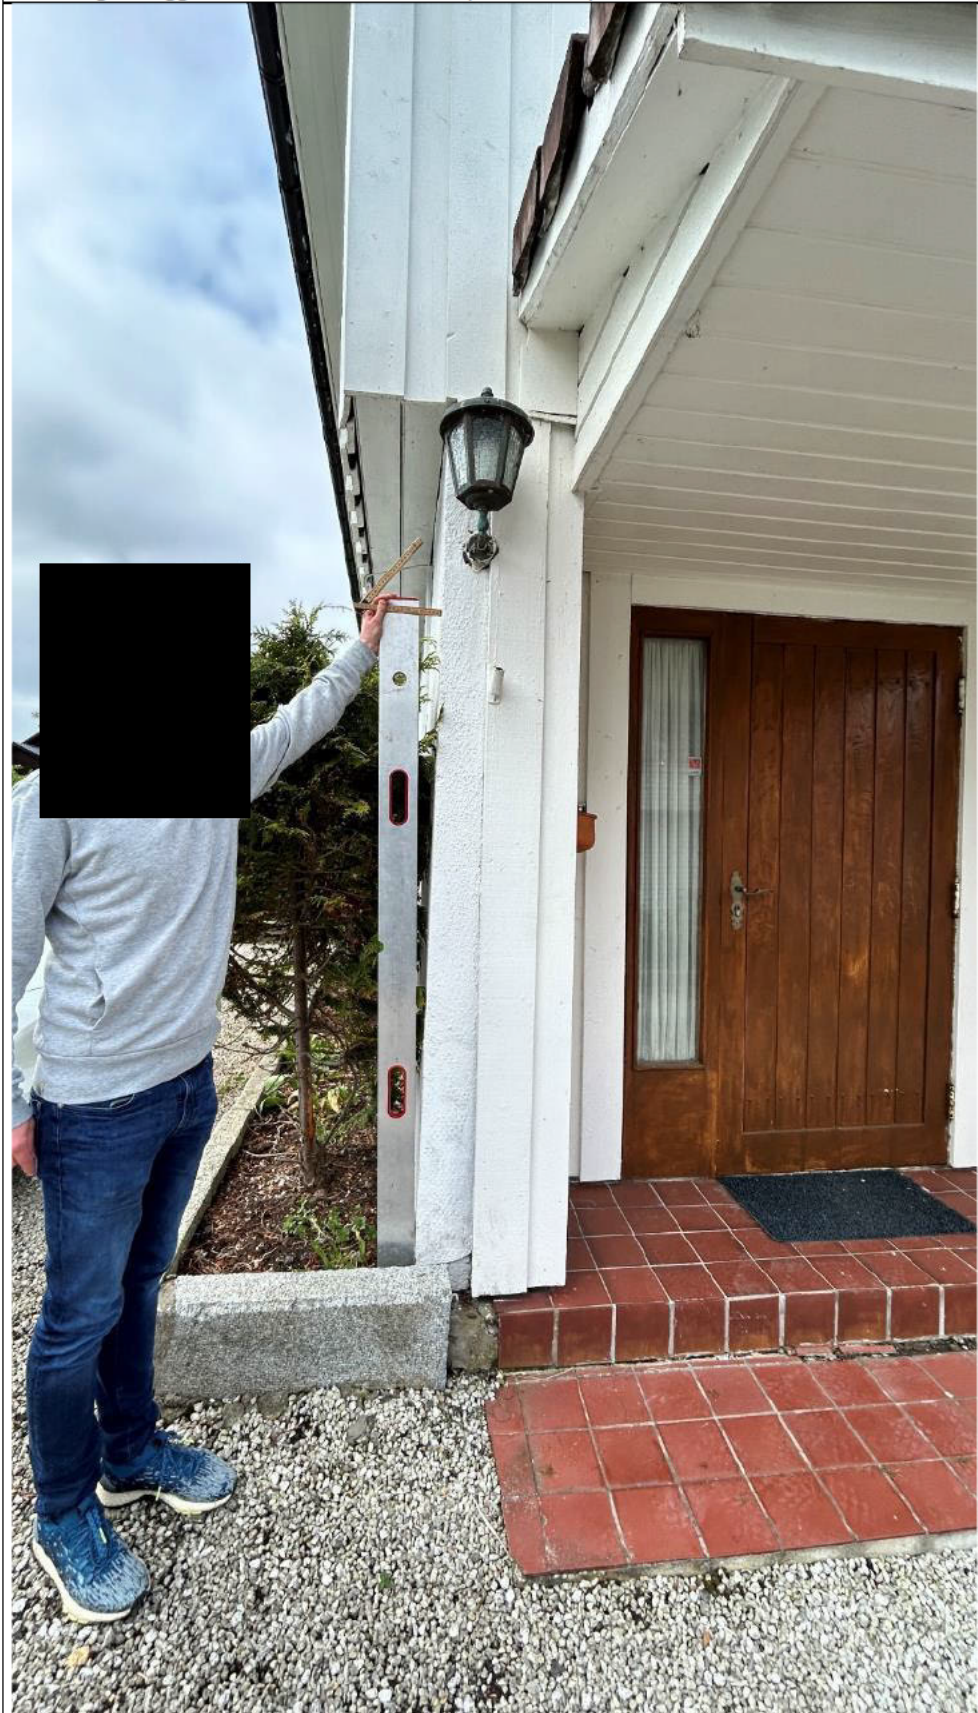
Foto nr. 12

Nordre gavlvegg heller ca 5,5cm mot vest pr 1,8m høyde. Jmf neste foto.

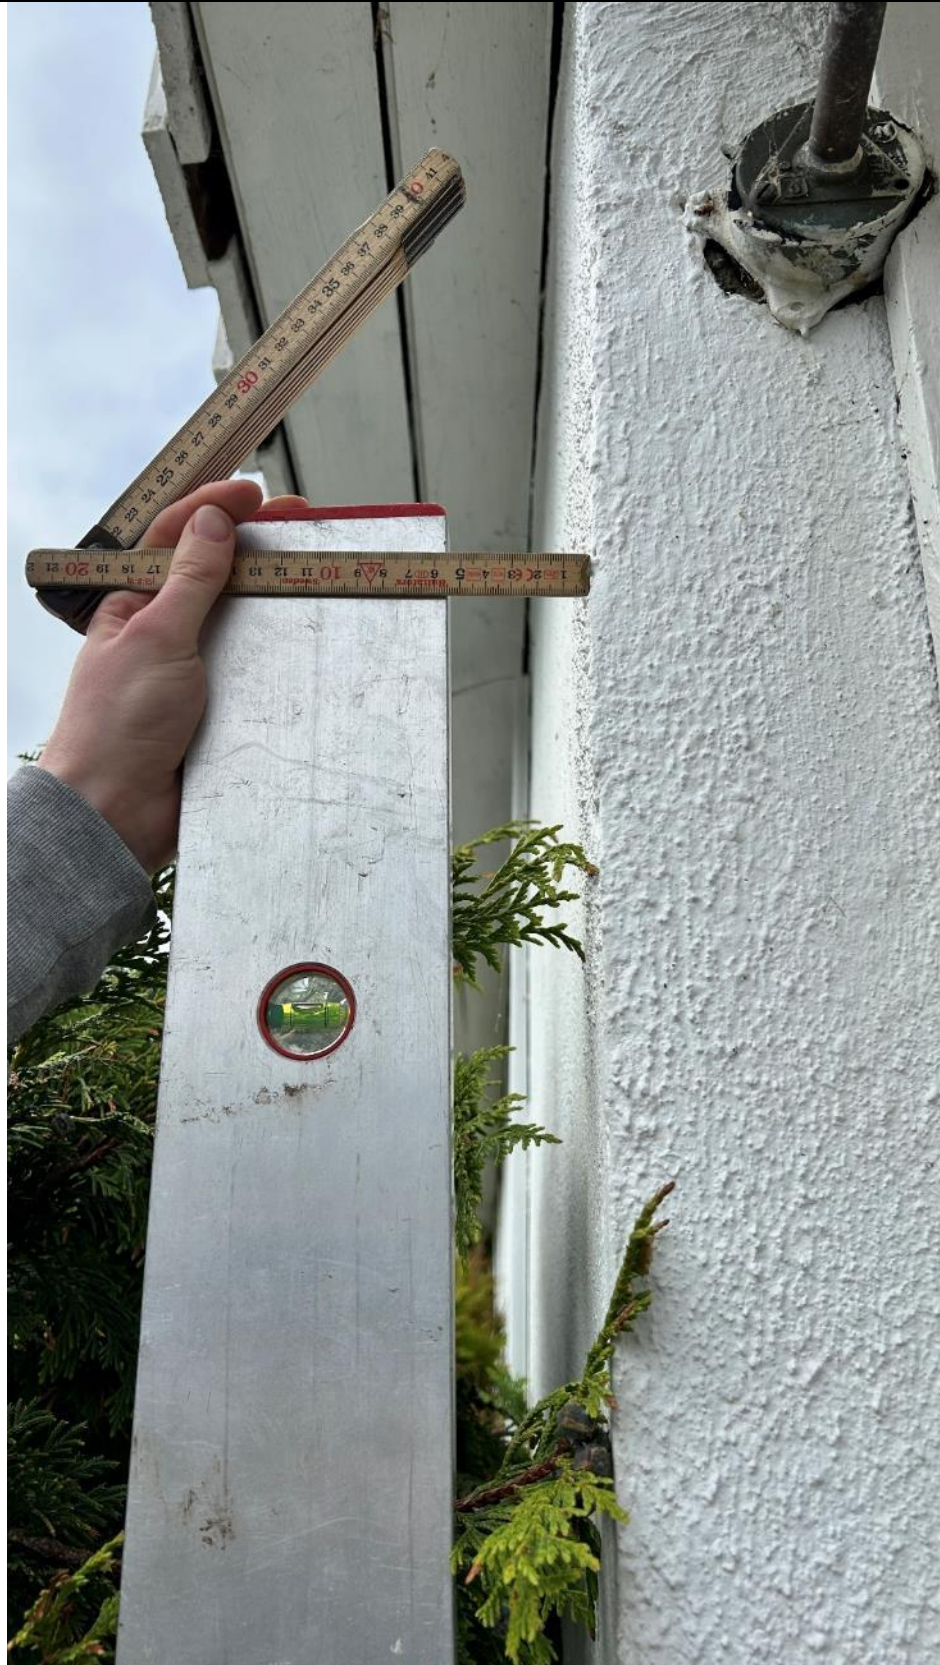
Foto nr. 13

Østre langside heller ca 5,5cm mot vest pr 1,8m høyde.

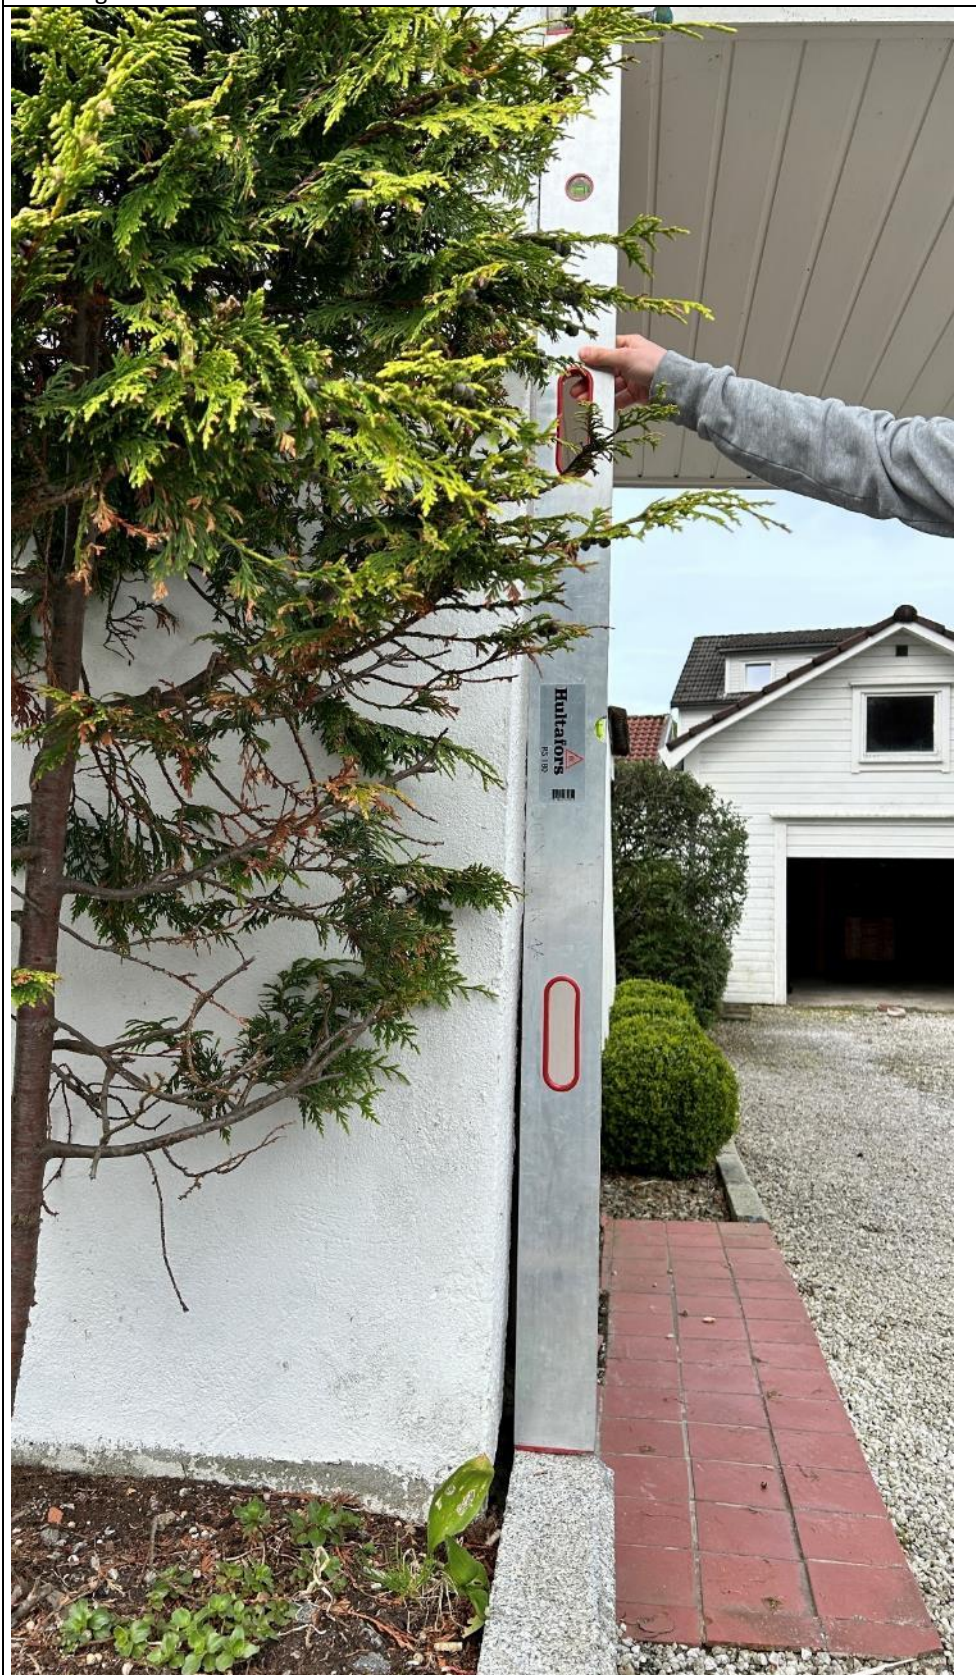
Foto nr. 14

Nordre gavl heller utover mot nord.

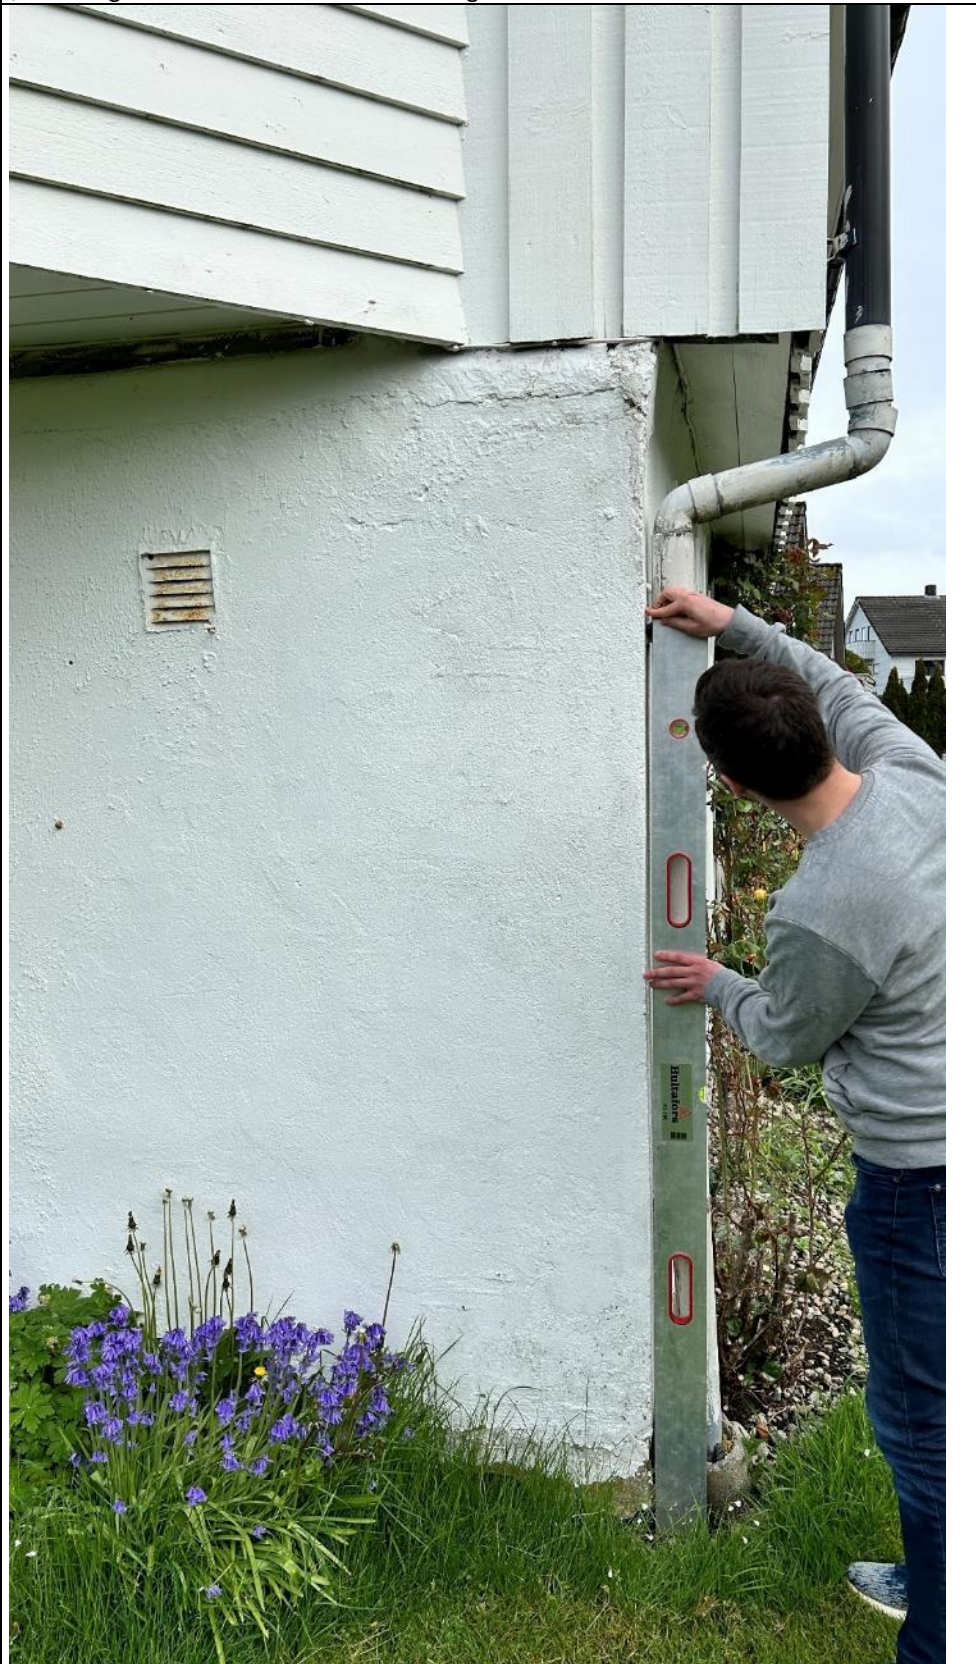
Foto nr. 15

Østre langside heller mot vest ved søndre gavl.

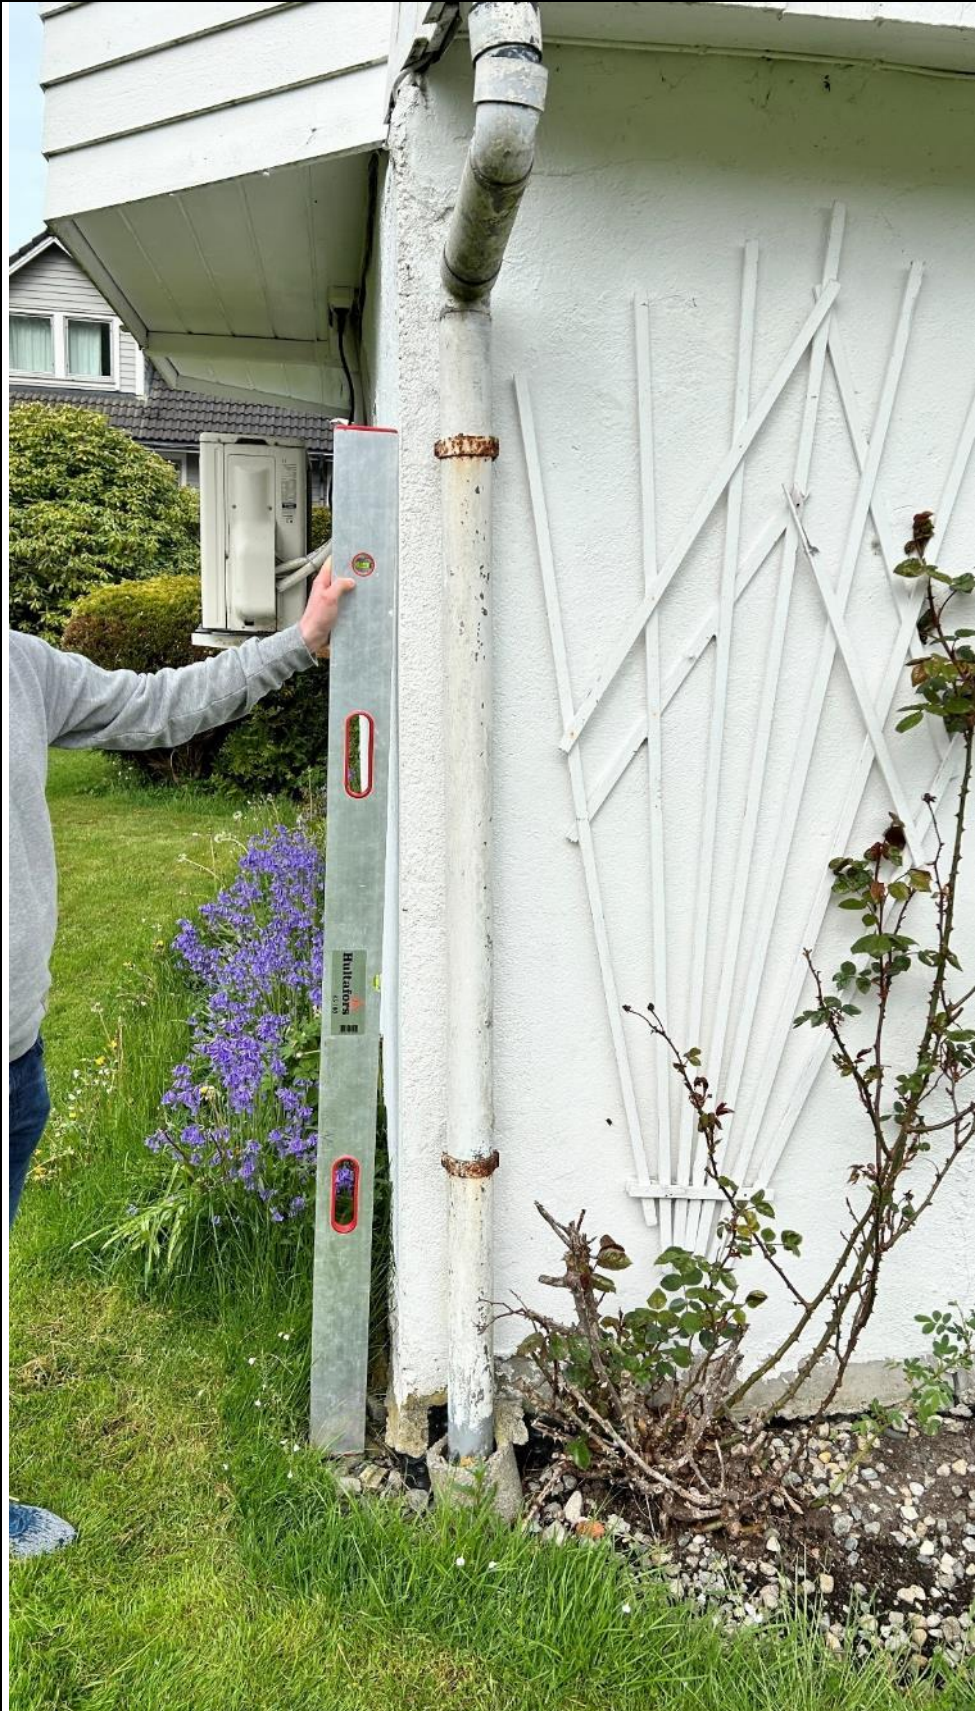
Foto nr. 16

Søndre gavlvegg heller ca 6 cm mot sør, jmf neste foto.
