Tjødnavegen 15

1. Tilstandsrapport Rogaland Byggtakst AS, 19.02.2024 (forrige salg)
2. Reklamasjonsrapport, Takst-Gruppen AS, 29.05.2024
3. Reklamasjonsrapport, Sandnes Bygg Kontroll AS, 28.08.2024

Tilstandsrapport

Tjødnavegen 15, 4052 RØYNEBERG
SOLA kommune
gnr. 34, bnr. 181

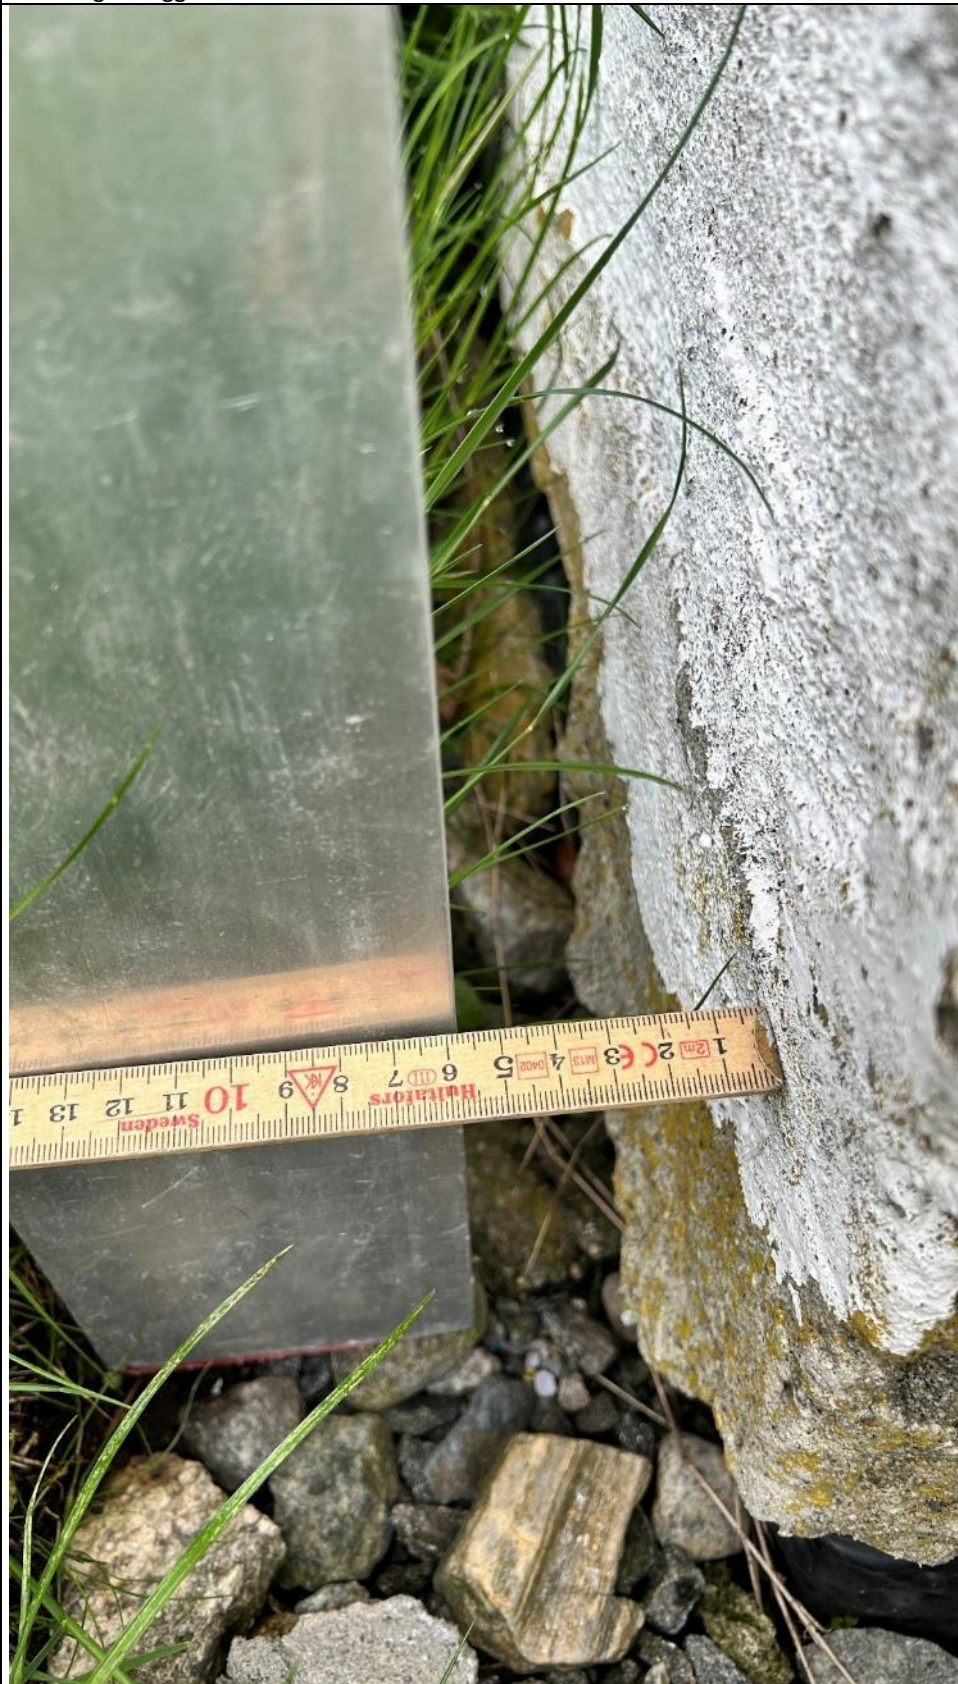
Foto nr. 17

Søndre gavlvegg heller ca 6 cm mot sør.

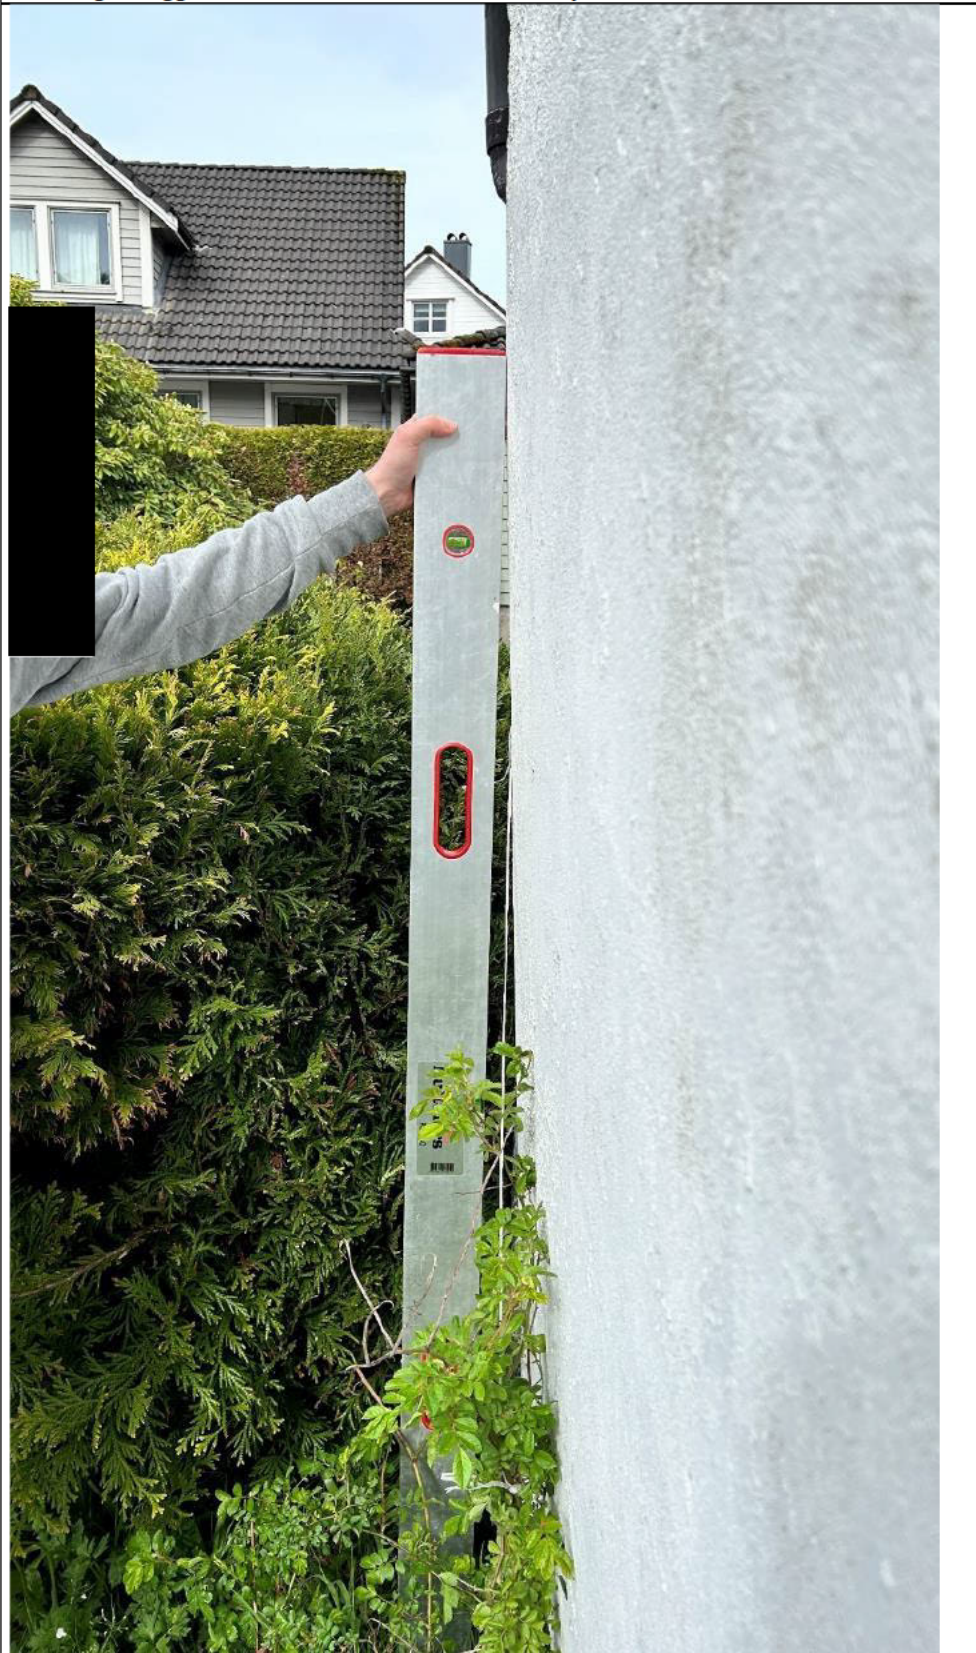
Foto nr. 18

Søndre gavlvegg heller ca 7 cm mot sør ved vestre hjørne.

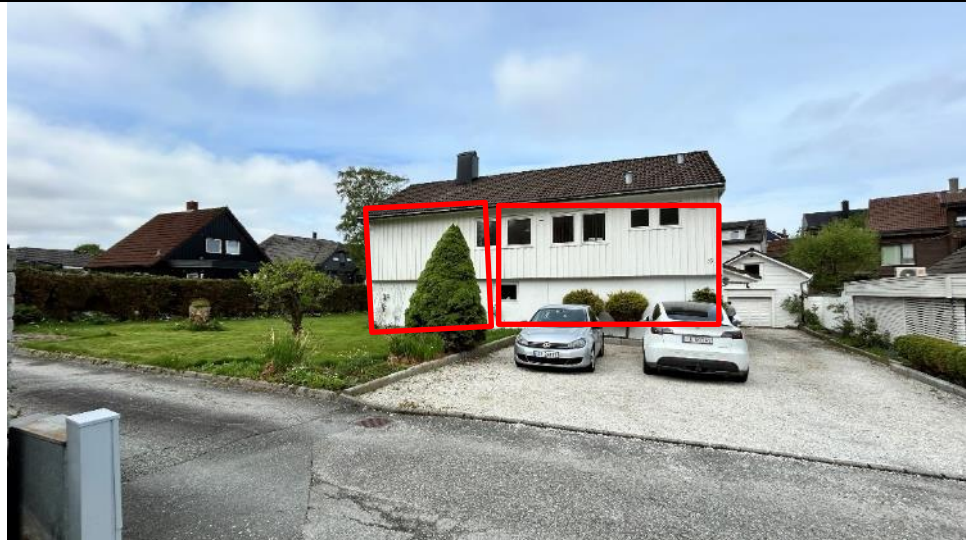
Foto nr. 20

Sprekk i gulv og vegg tvers gjennom langside. Bygning har tippet mot sør / venstre.

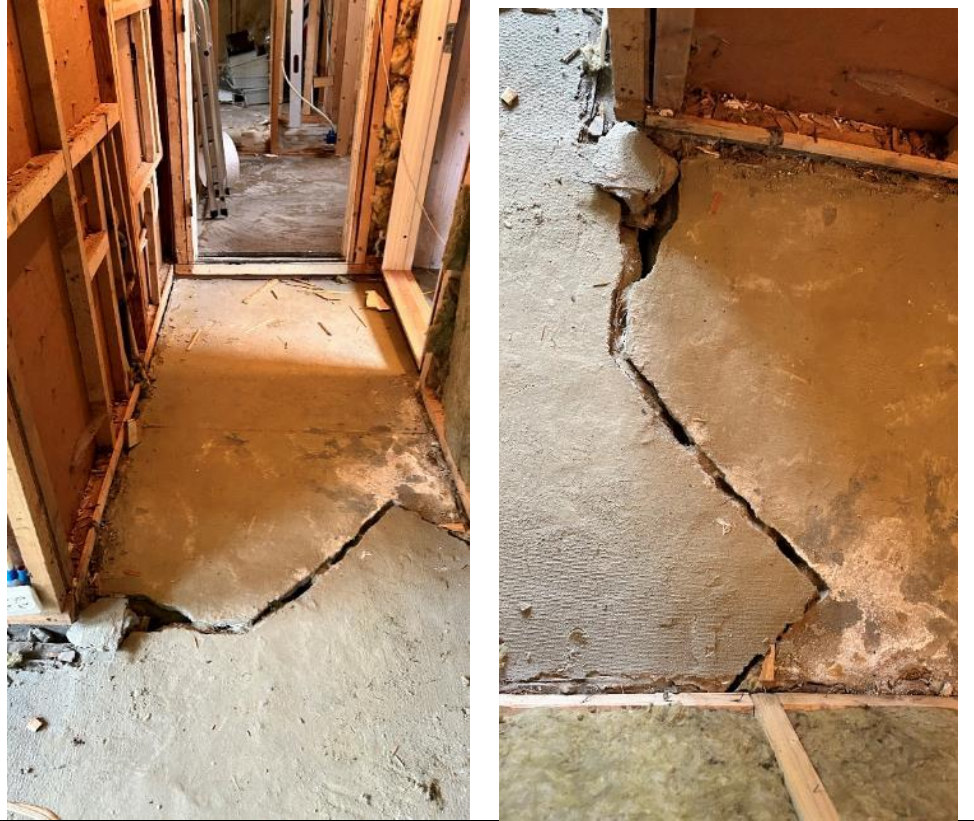
Foto nr. 21
Stor sprekk i gulv mot grunn.

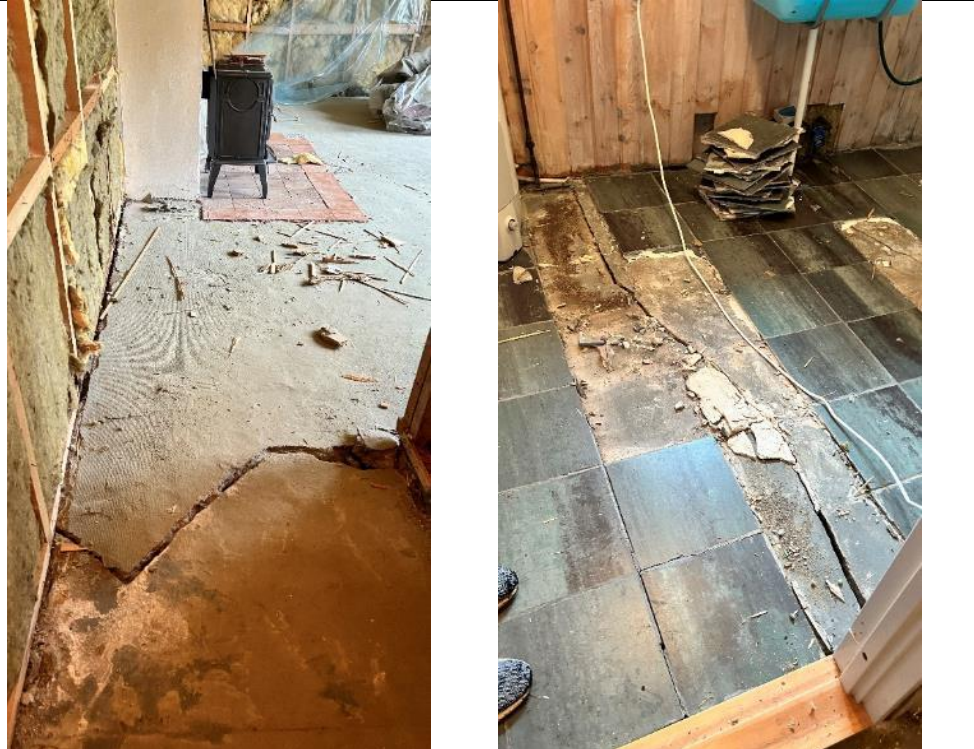
Foto nr. 22
Stor sprekk i gulv mot grunn, både i kjellerstue og gjennom vaskerom.

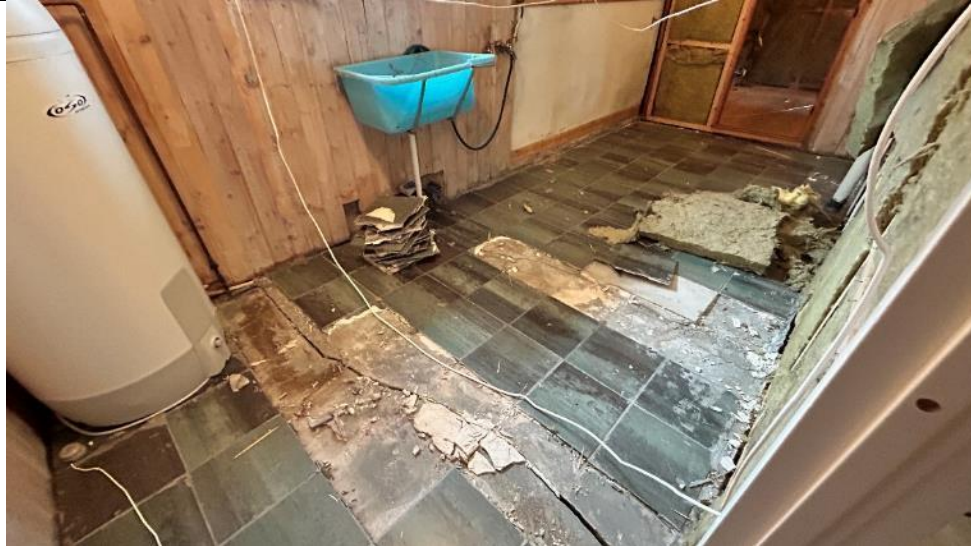
Foto nr. 23

Sprekk i gulv vaskerom.

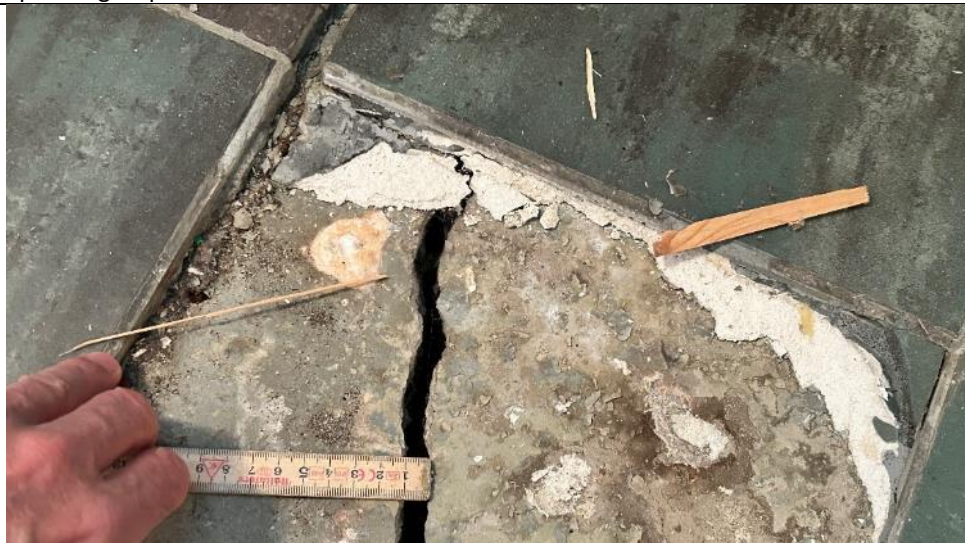
Foto nr. 24

Sprekk i gulv på vaskerom.

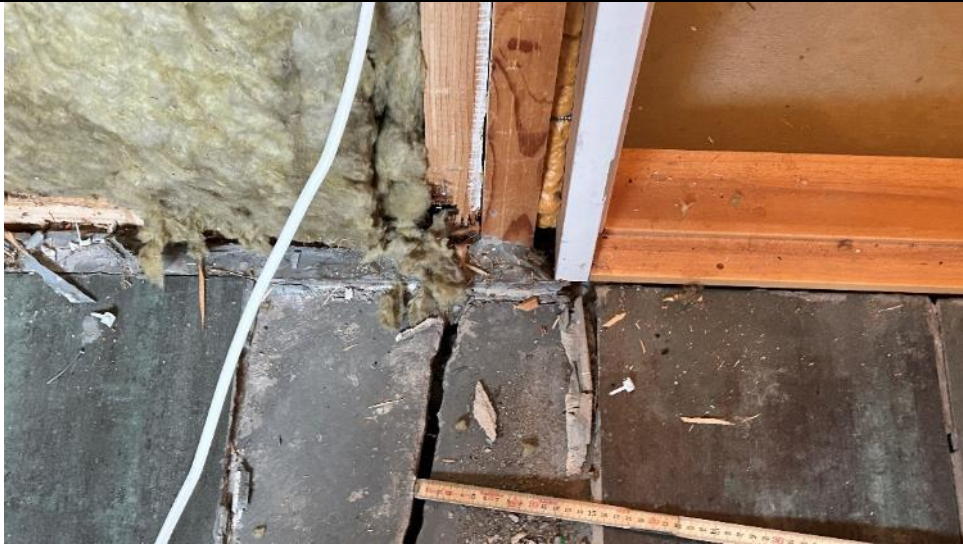
Foto nr. 25
Sprekk i gulv på vaskerom.

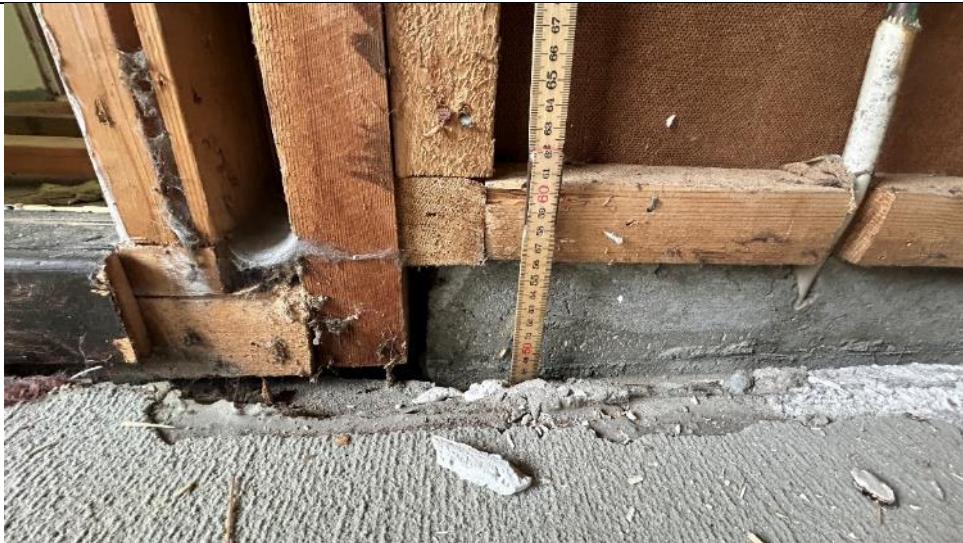
Foto nr. 26
Metermål er stukket 0,5m ned i gulvsprekk!

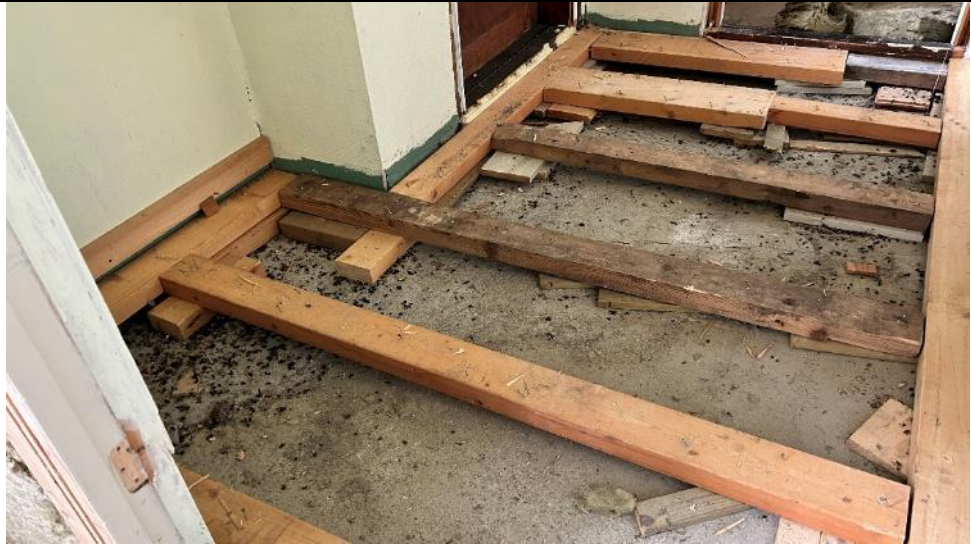
Foto nr. 27

Ganggulv er forsøkt rettet opp. Mye rottedrit ble synlig ved riving gulv.

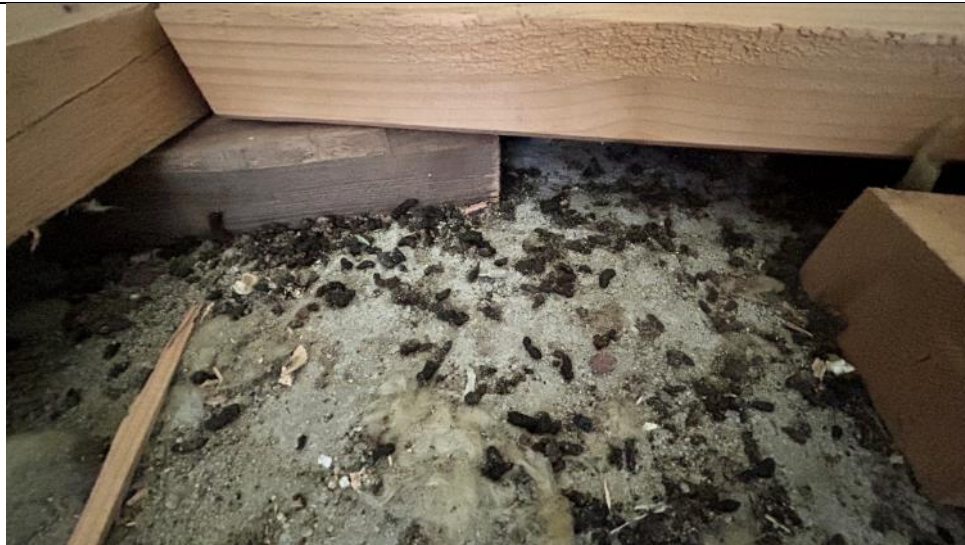
Foto nr. 28

Rotter kommer seg trolig inn gjennom sprekker i grunnmur og under gulv.

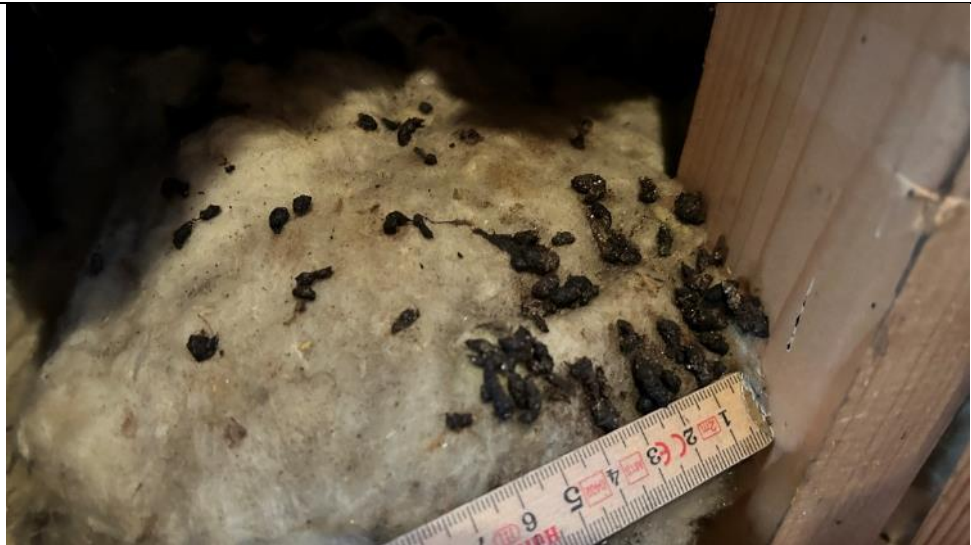
Foto nr. 30

Rottedrit i yttervegg 1.etg.

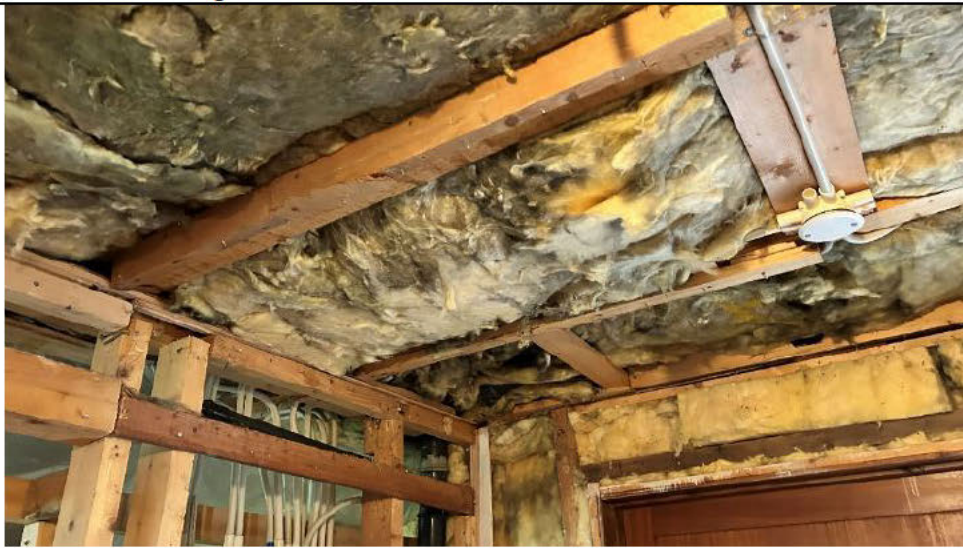
Foto nr. 31
Rotteskade i himling.

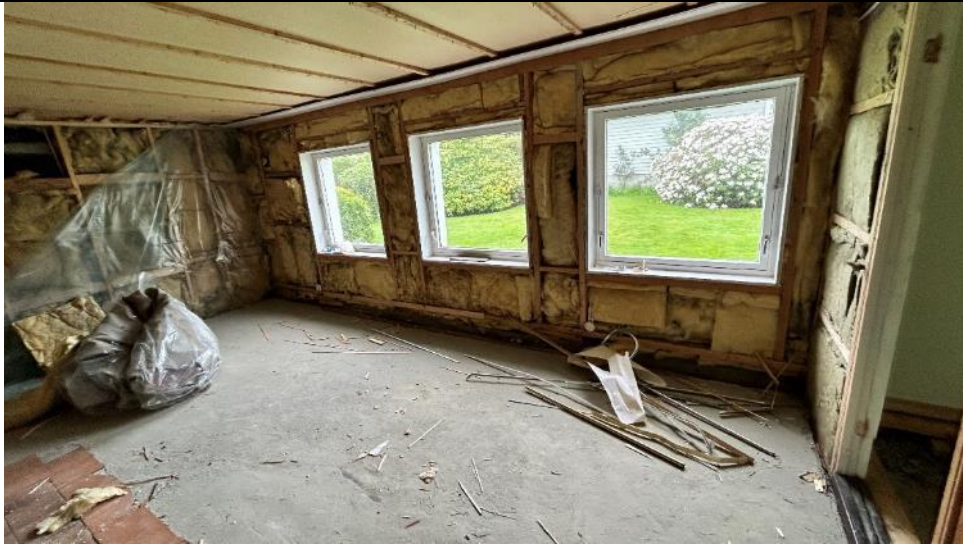
Foto nr. 37

Det er støpt et slags fundament, og gjort forsøk på å løfte vegg med treklosser / kiler.

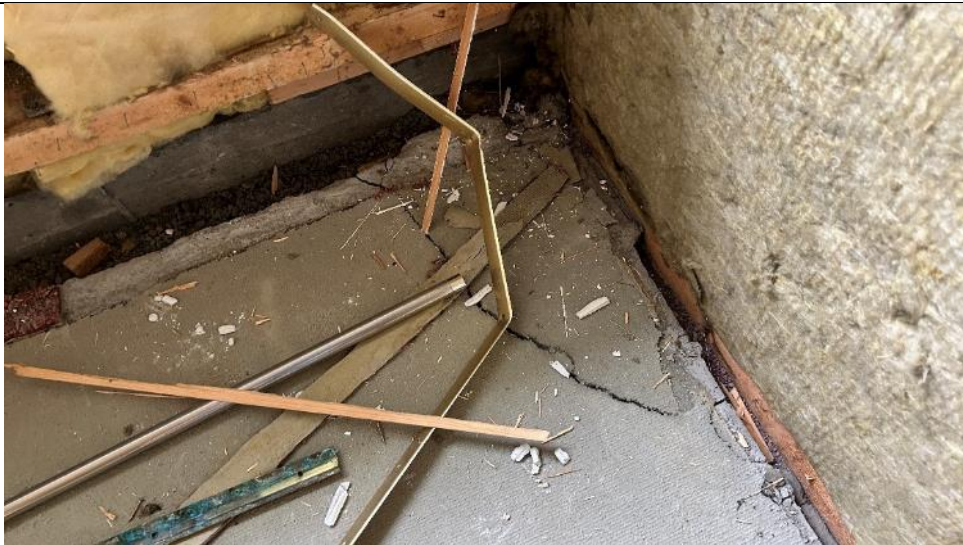
Foto nr. 38

Fundament / grunnmur har glidd ut fra betonggulv ca 5cm. Sprekk i betonggulv.

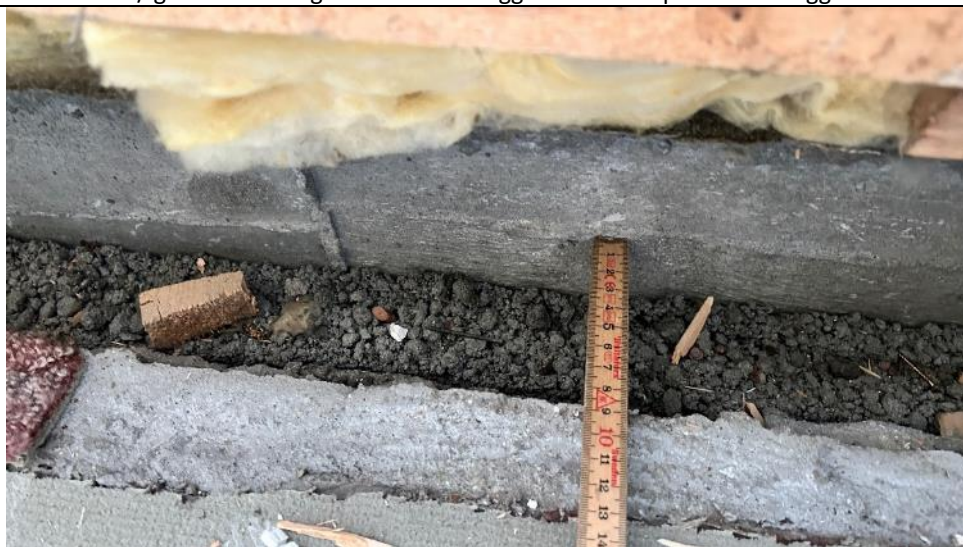
Foto nr. 39

Fundament / grunnmur har glidd ut fra betonggulv ca 5cm. Sprekk i betonggulv.

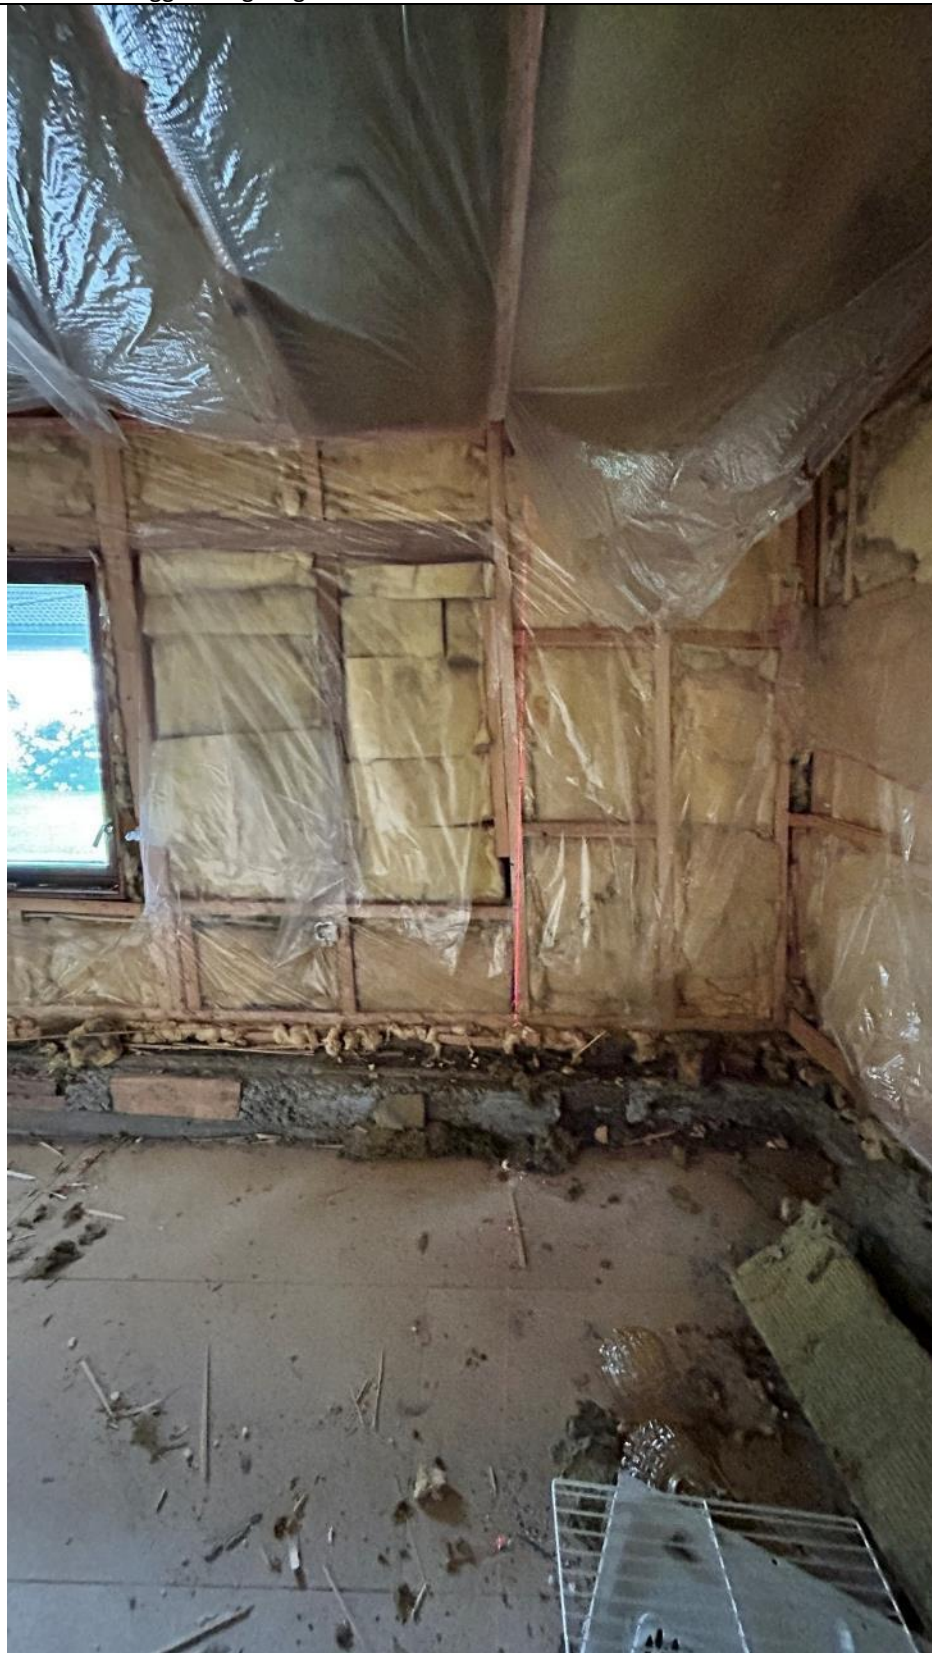
Foto nr. 41

Stendere i vegg har lagt seg over ca 10cm mot sør. Rød laserstråle er i lodd.

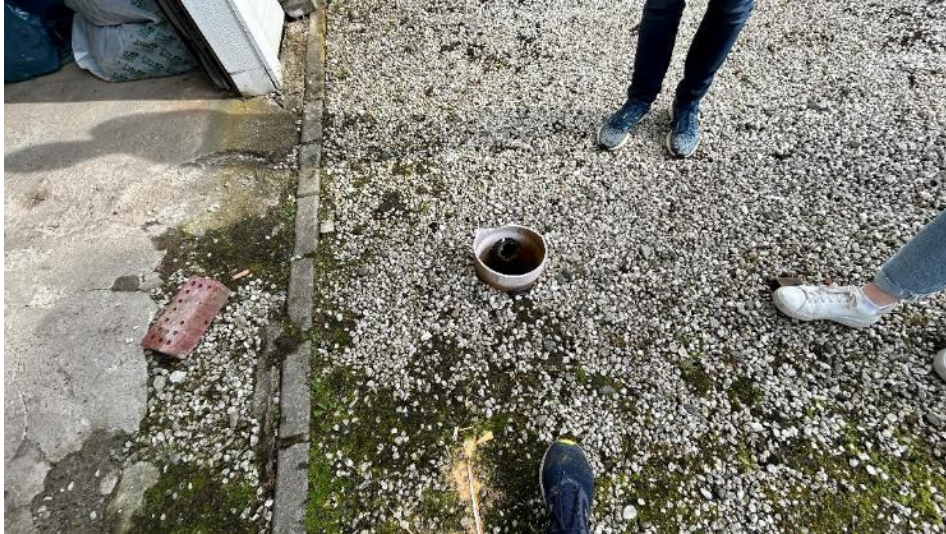
Foto nr. 62

Kum foran garasje har «løftet seg» pga setninger i bakken.

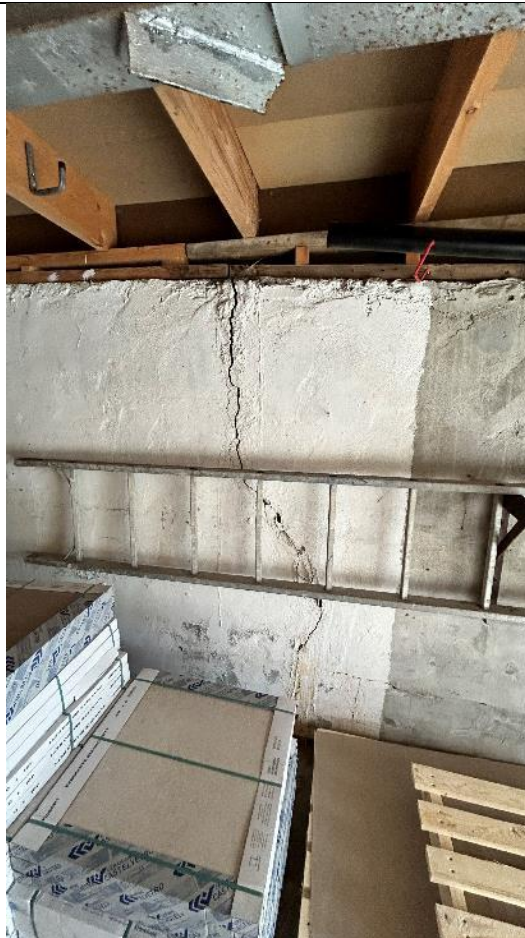
Foto nr. 63

Vertikal gjennomgående sprekk i garasje.

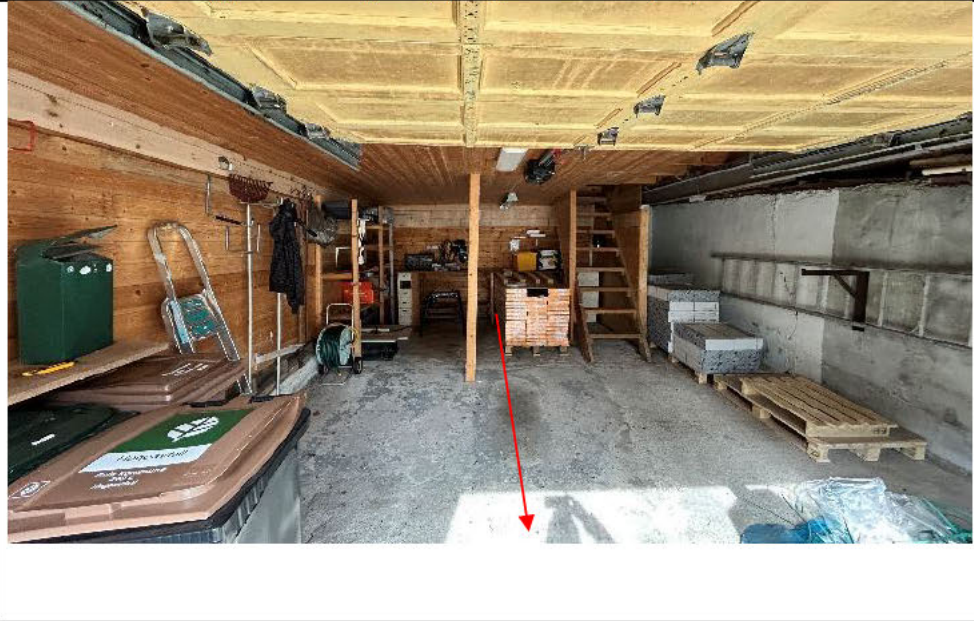
Foto nr. 64

Garasjen har helling / fall ut mot garasjeport på over 30cm jmf pil.

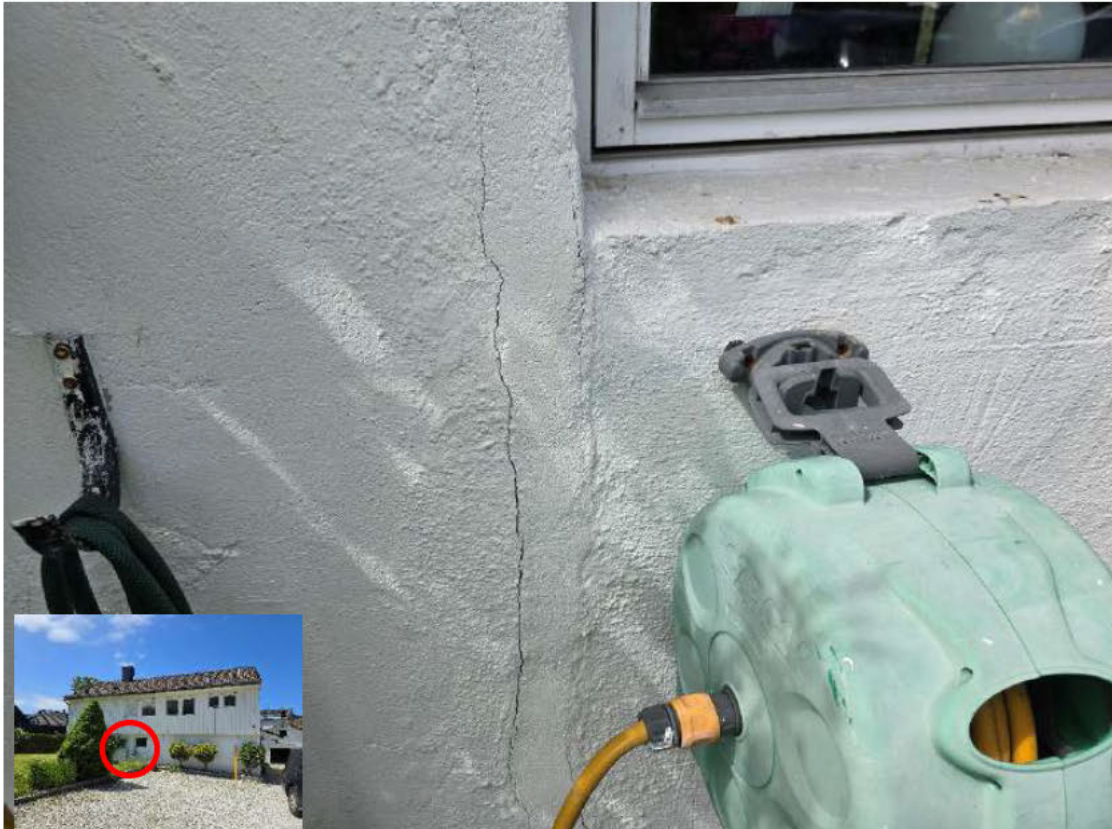
Vedlegg 1 - Foto nr.4.
Rissdannelser

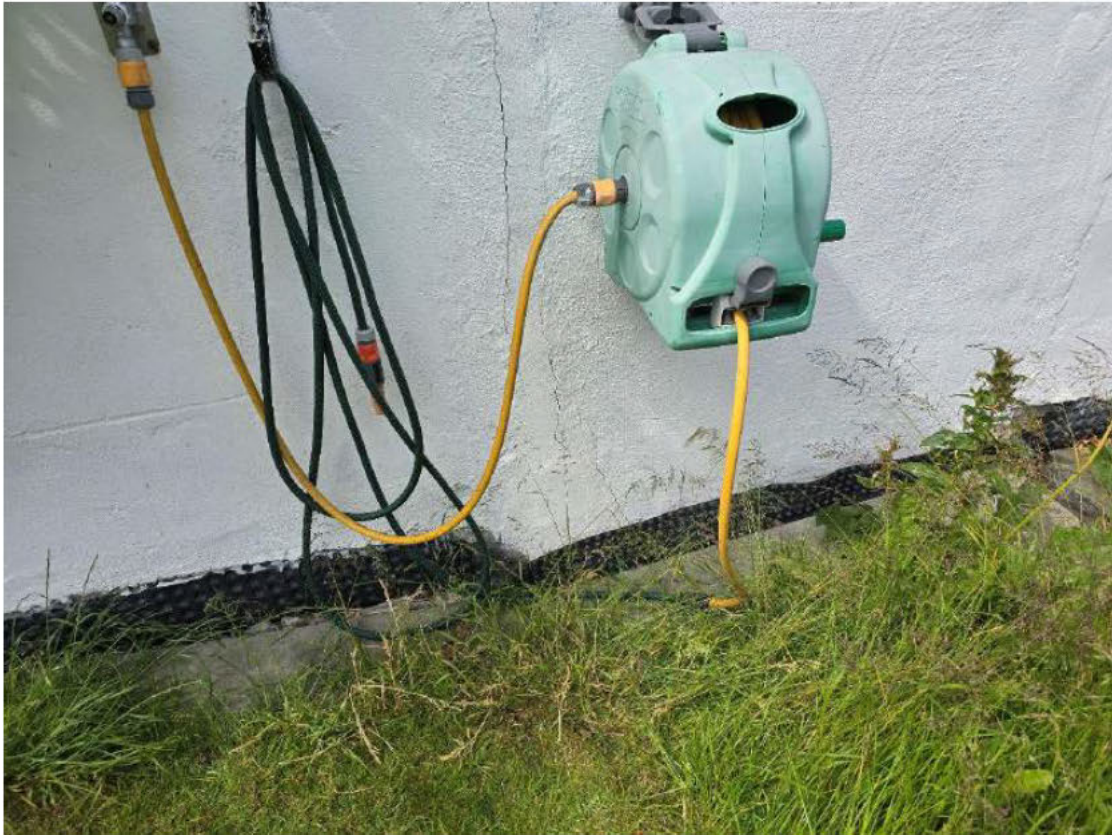
Vedlegg 1 - Foto nr.5.
Rissdannelser

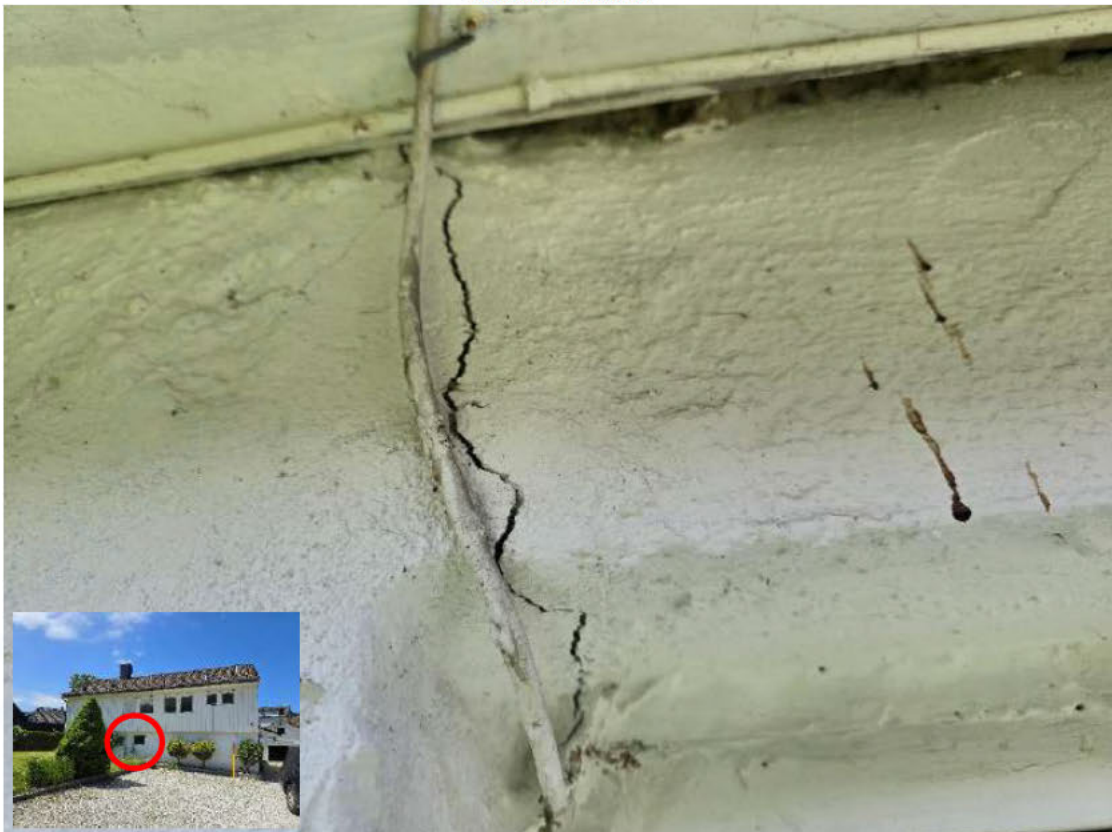
Vedlegg 1 - Foto nr.6.
Rissdannelser

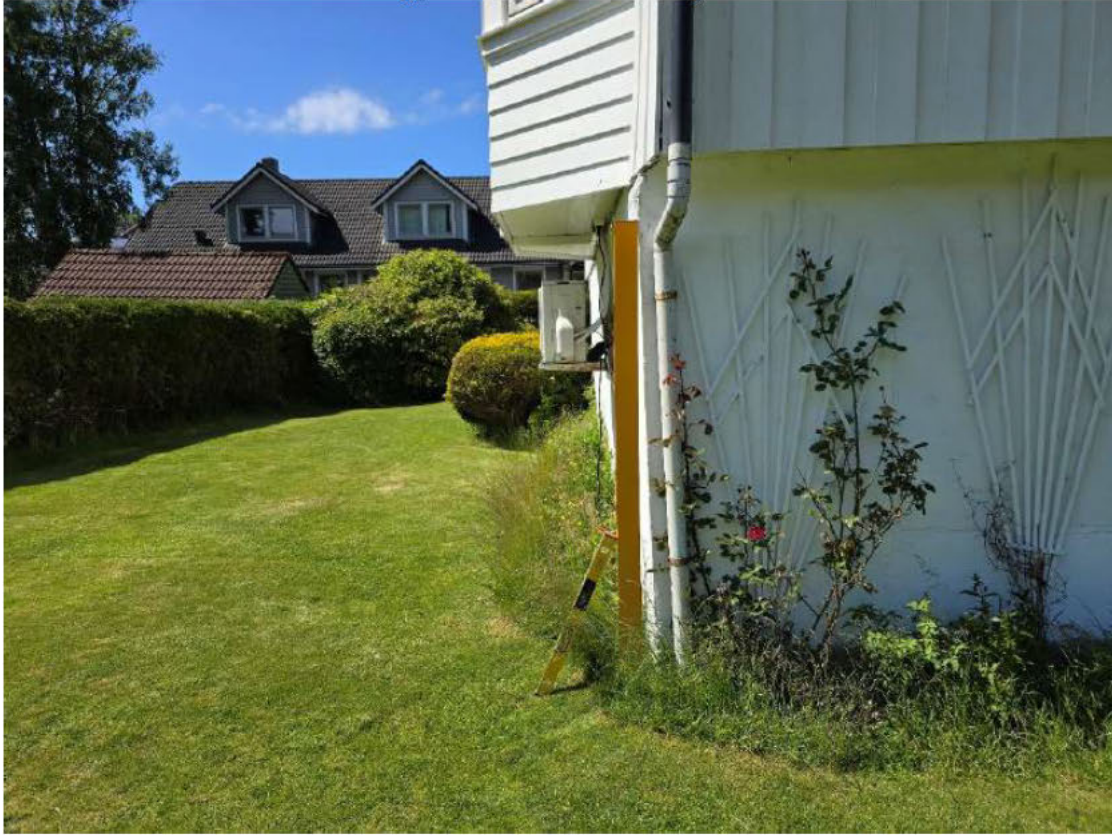
Vedlegg 1 - Foto nr.7.

Gavel vegg i mur heller 80 mm på 2 meter.

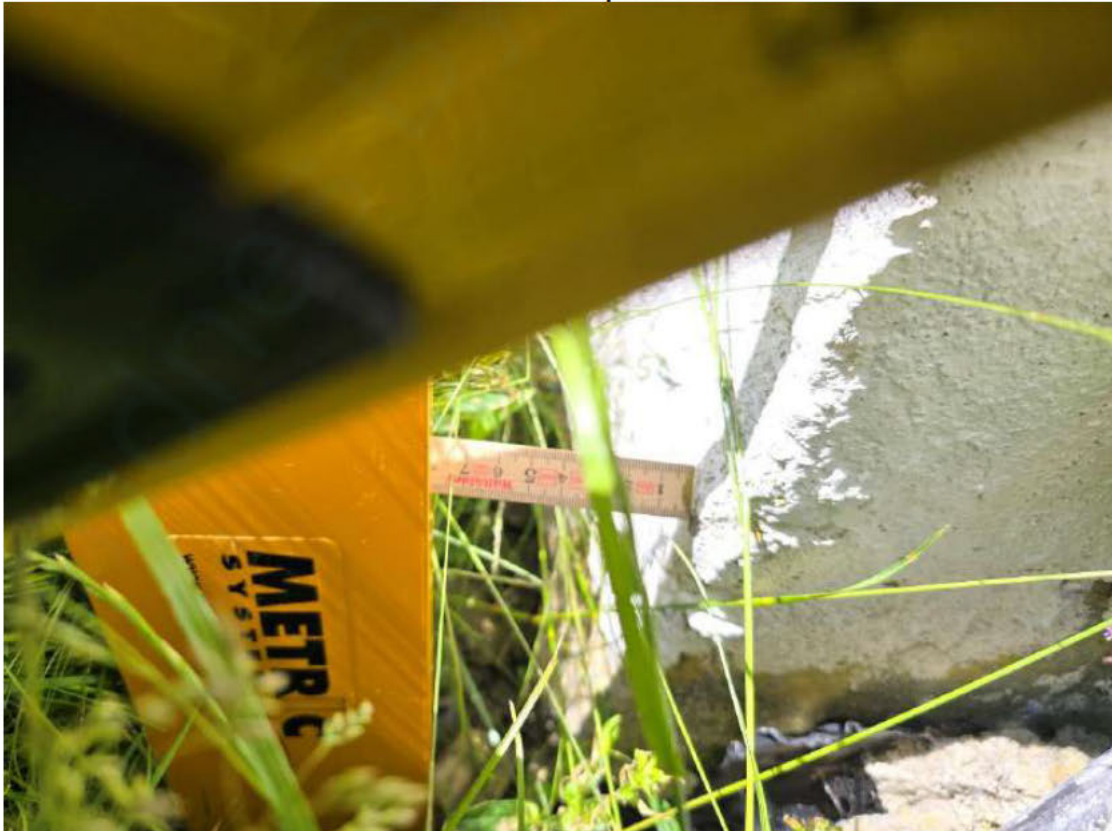
Vedlegg 1 - Foto nr.8.

80 mm eller 8 cm på 2 meter.

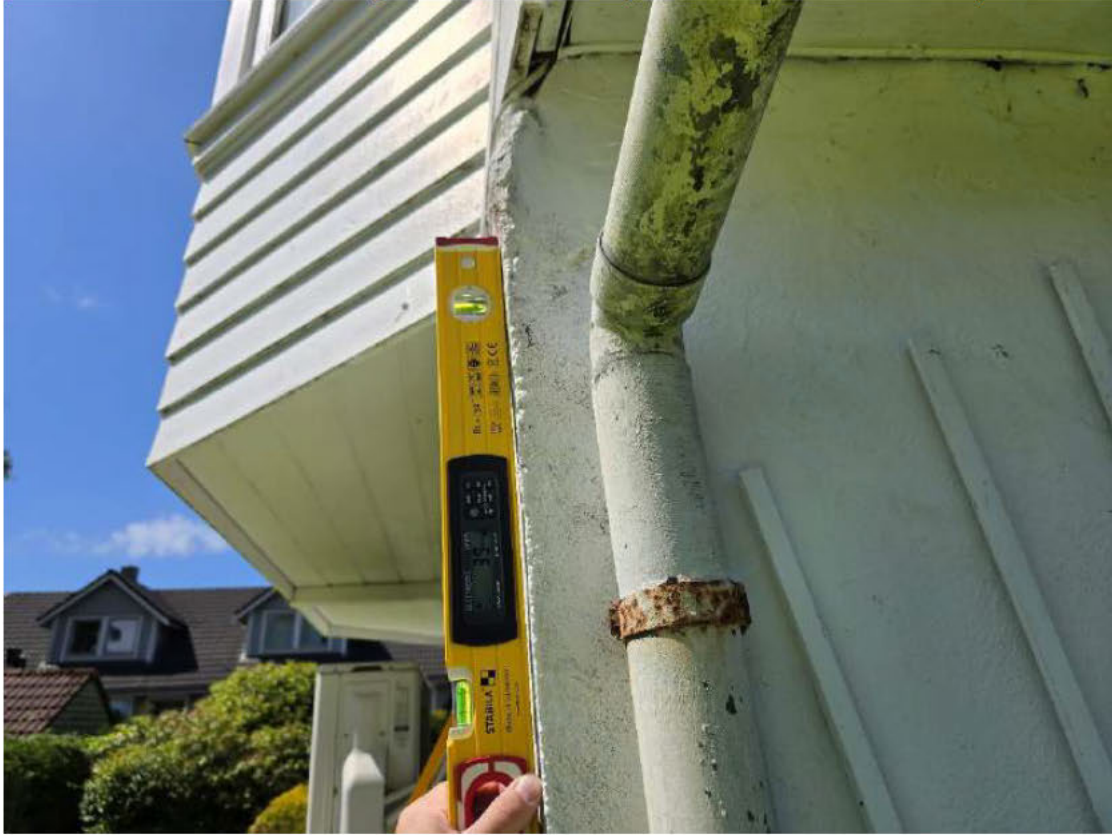
Vedlegg 1 - Foto nr.9.

Her er øvre del målt med digital vater som utregnet loddavviket til 39 mm pr. meter.

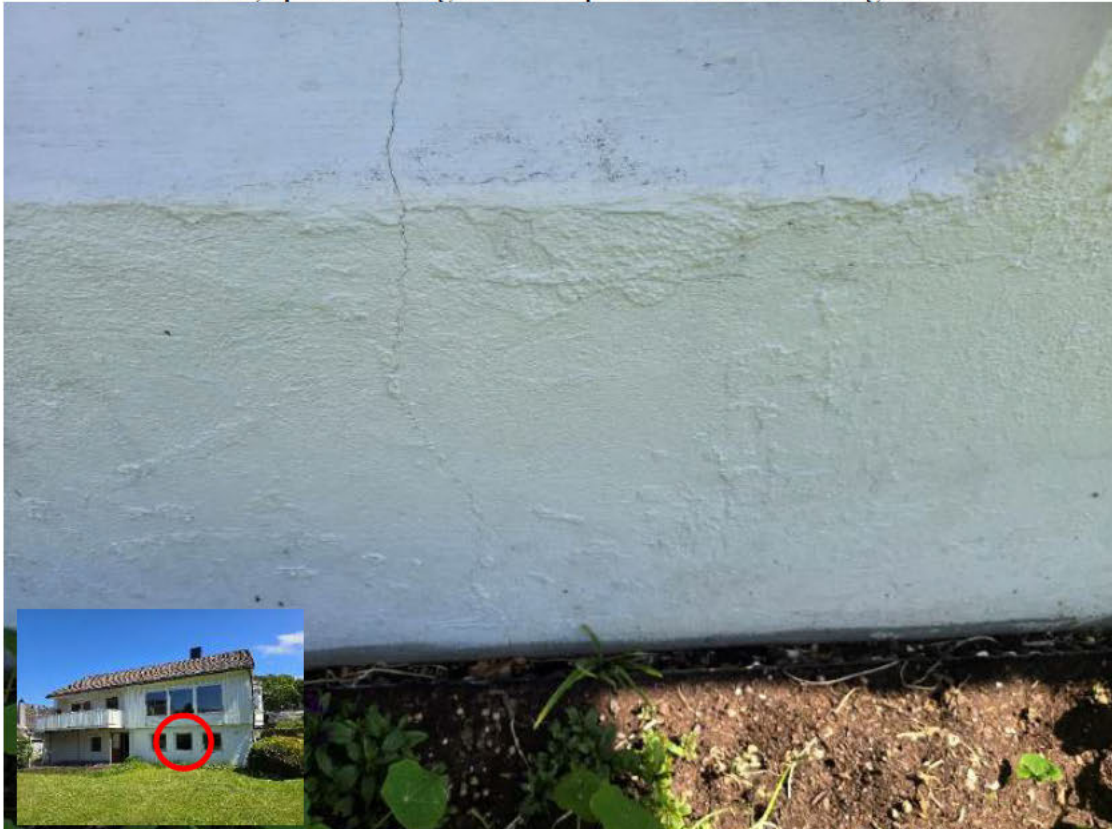
Vedlegg 1 - Foto nr.10.

Riss, sprekker er også å finne på andre siden av boligen.

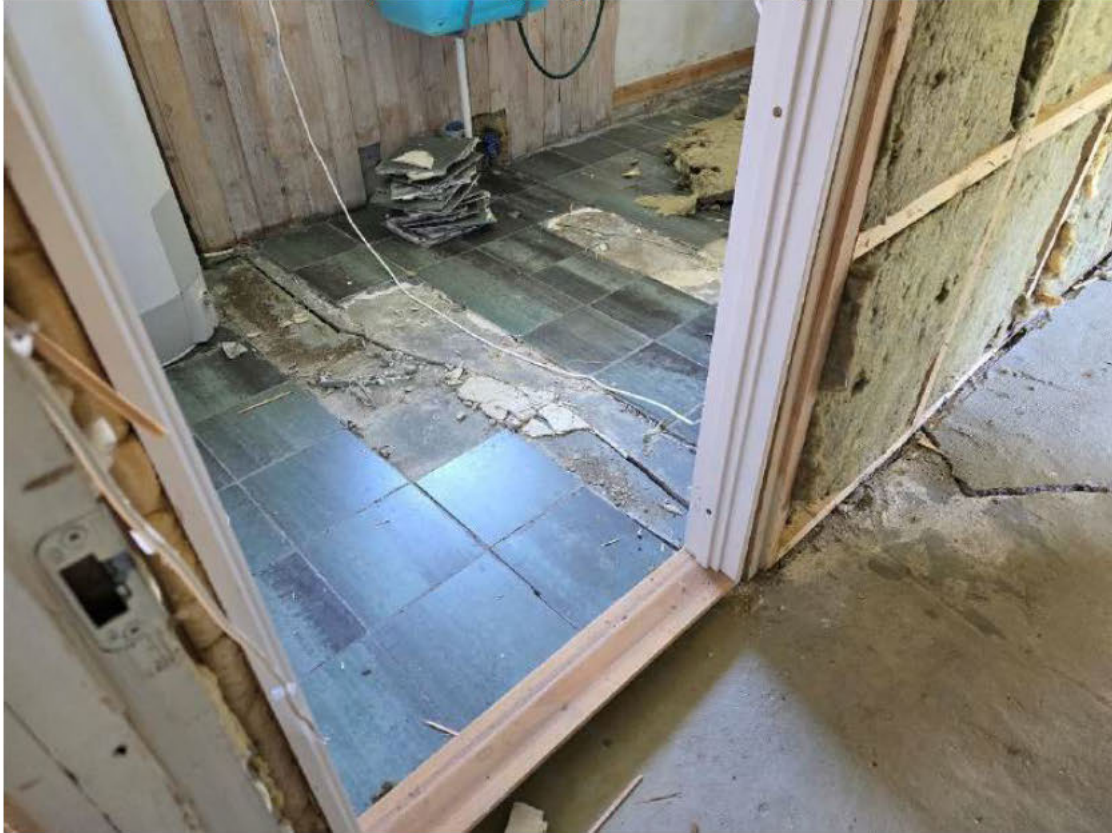
Vedlegg 1 - Foto nr.11.

Større sprekk som går igjennom hele boligen.

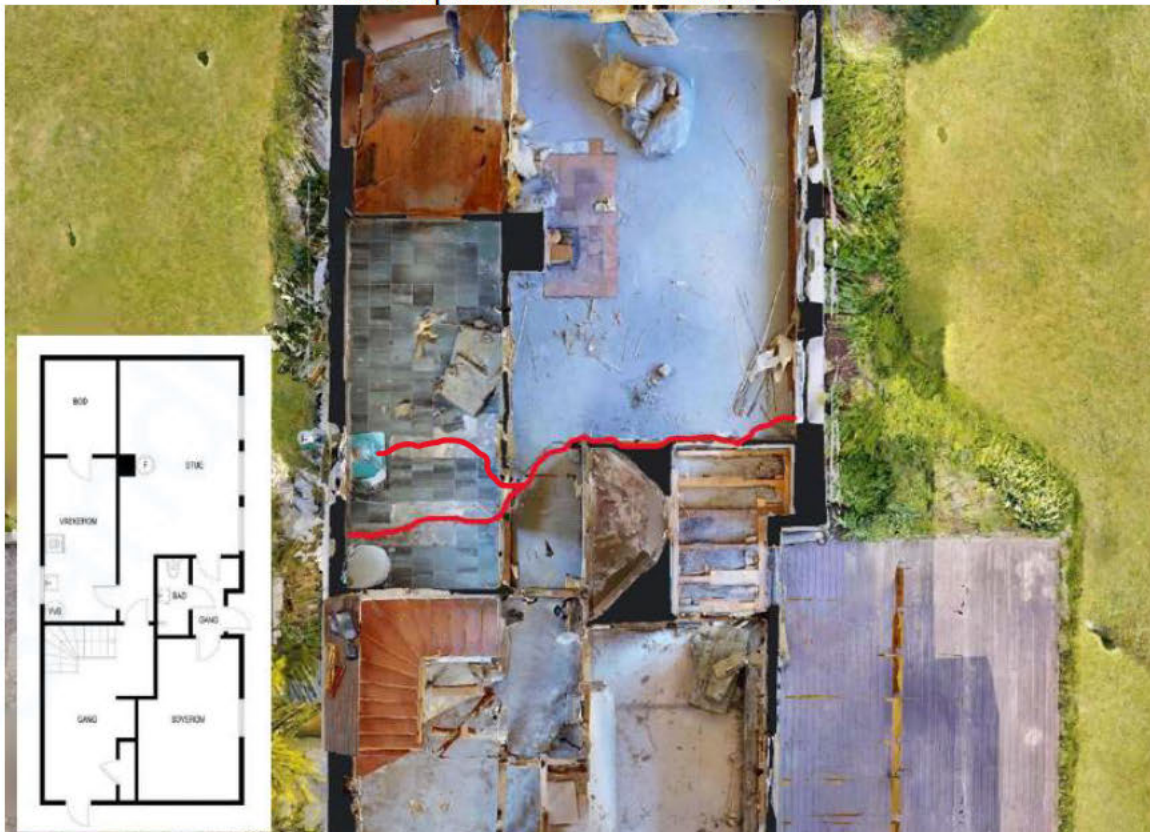
Vedlegg 1 - Foto nr.12.

Her er sprekkdannelsen markert i rødt.
