Tjødnavegen 15

1. Tilstandsrapport Rogaland Byggtakst AS, 19.02.2024 (forrige salg)
2. Reklamasjonsrapport, Takst-Gruppen AS, 29.05.2024
3. Reklamasjonsrapport, Sandnes Bygg Kontroll AS, 28.08.2024

Tilstandsrapport

Tjødnavegen 15, 4052 RØYNEBERG
SOLA kommune
gnr. 34, bnr. 181

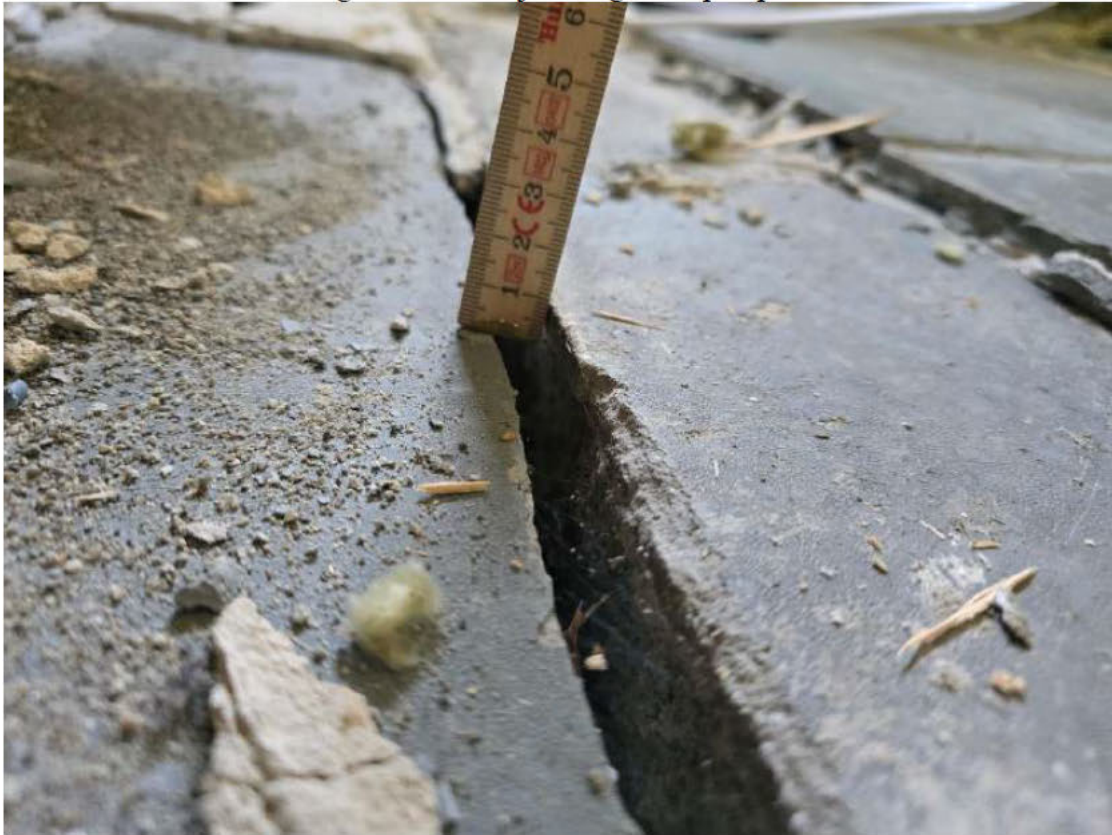
Vedlegg 1 - Foto nr.13.

En enkel måling av nivåforskjellet i gulvstøpen på vaskerommet.

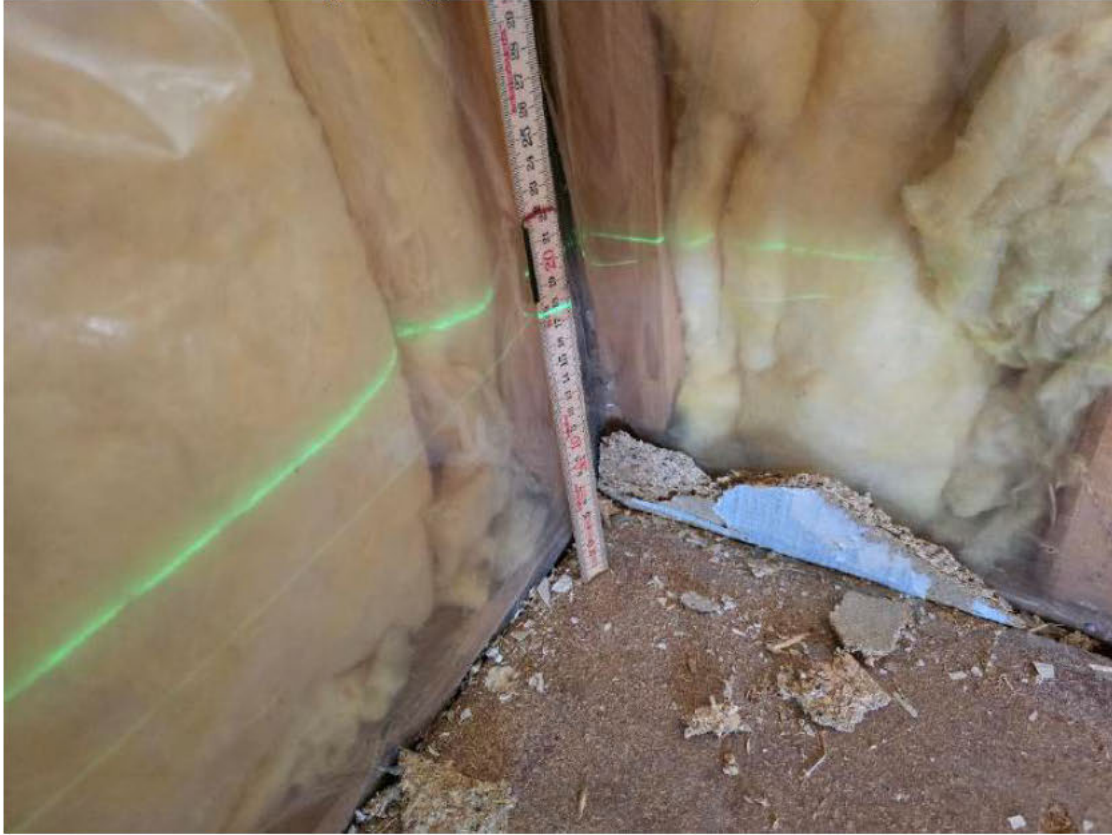
Vedlegg 1 - Foto nr.23.

På ytterveggen kan vi lese av ca. 17,5 cm.

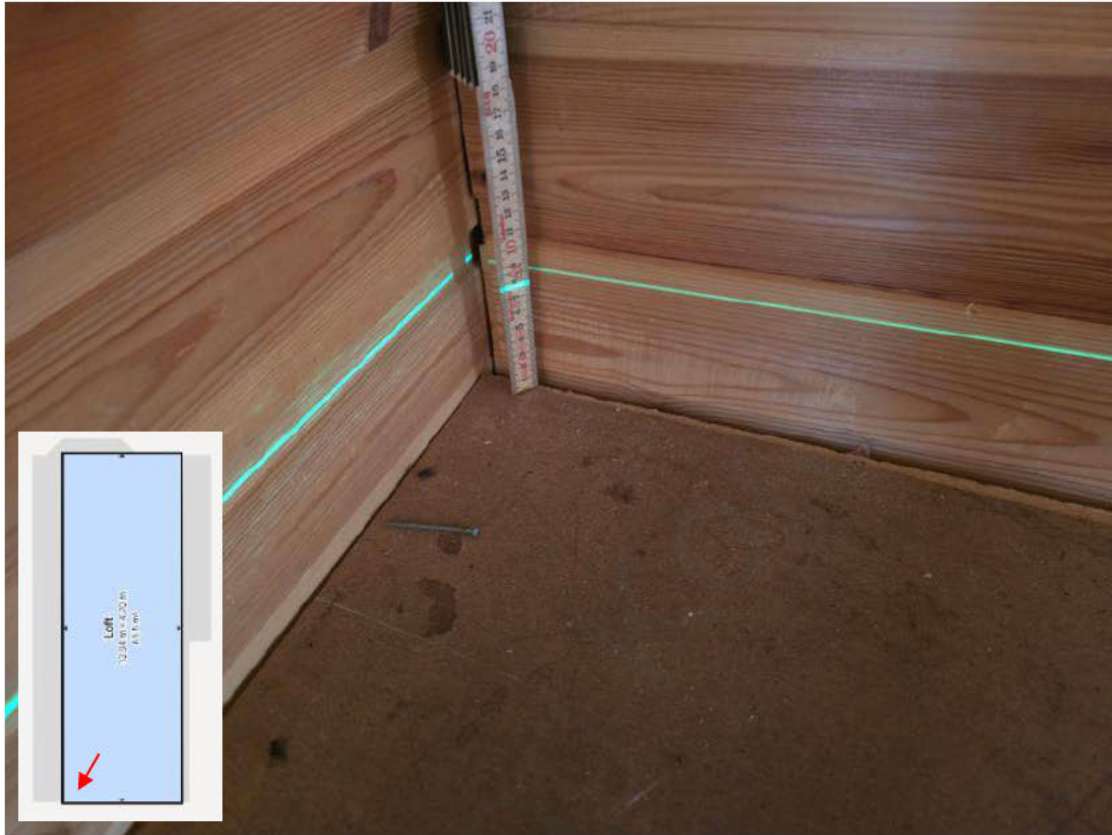
Vedlegg 1 - Foto nr.25.
Målt ca. 8 cm

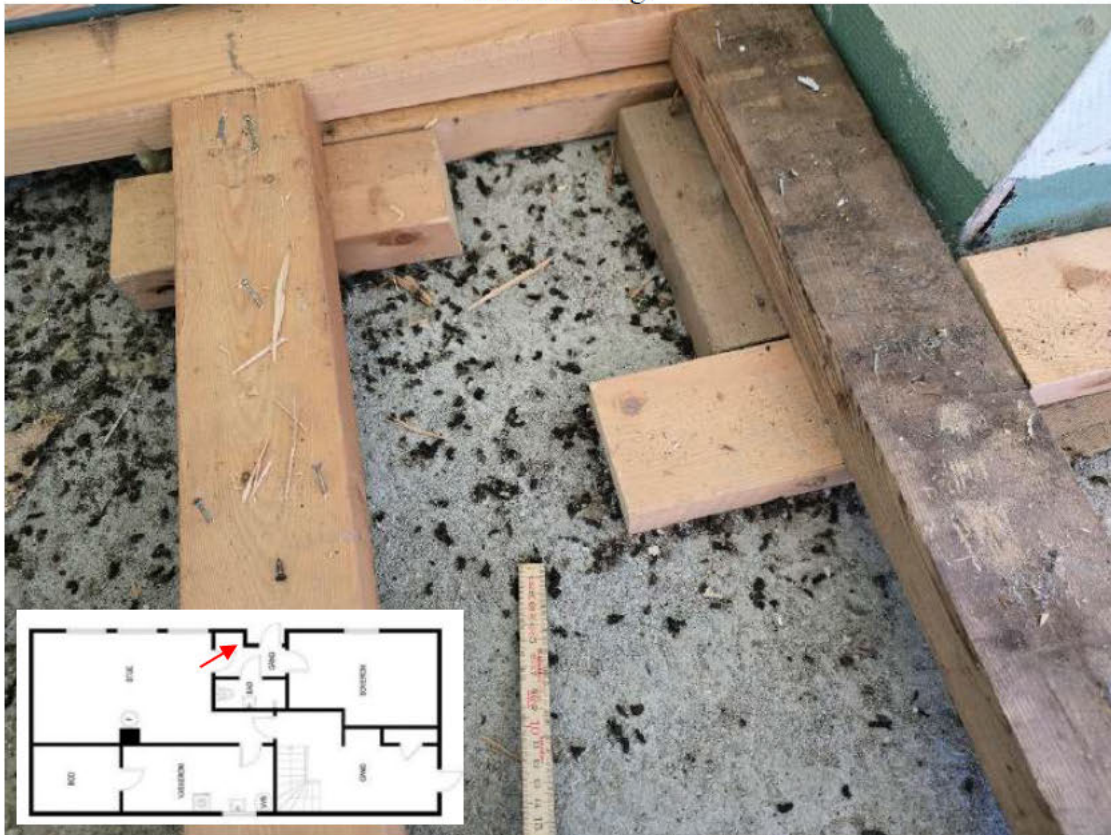
Vedlegg 1 - Foto nr.31.
Rotteavføring.

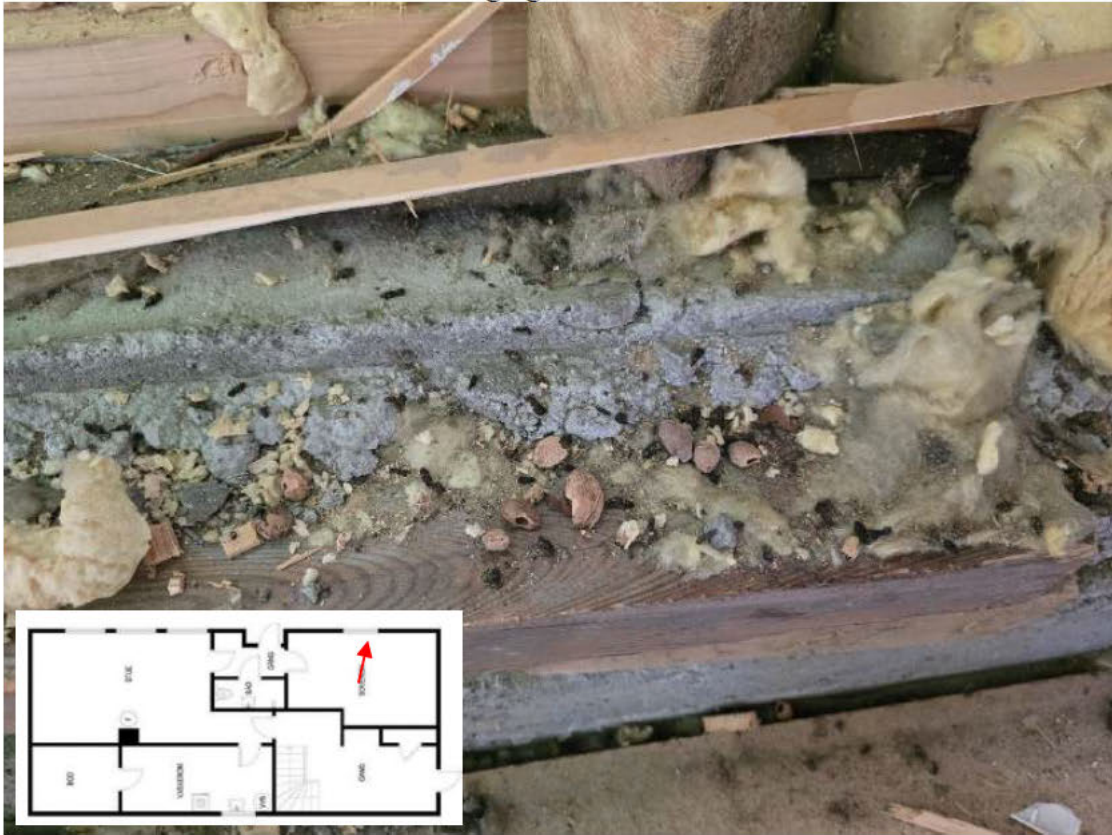
Vedlegg 1 - Foto nr.33.
Rotteavføring og nøtteskall med hull.

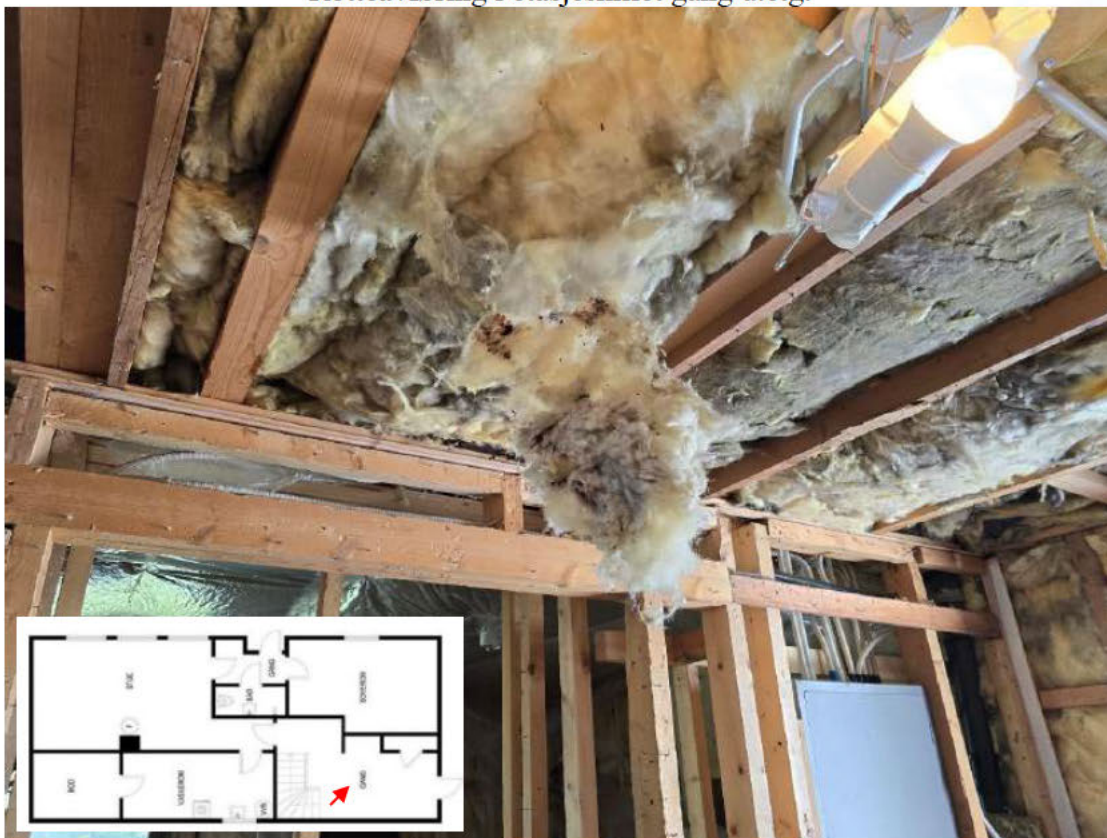
Vedlegg 1 - Foto nr.35.
Rotteavføring i etasjeskillet gang u.etg.

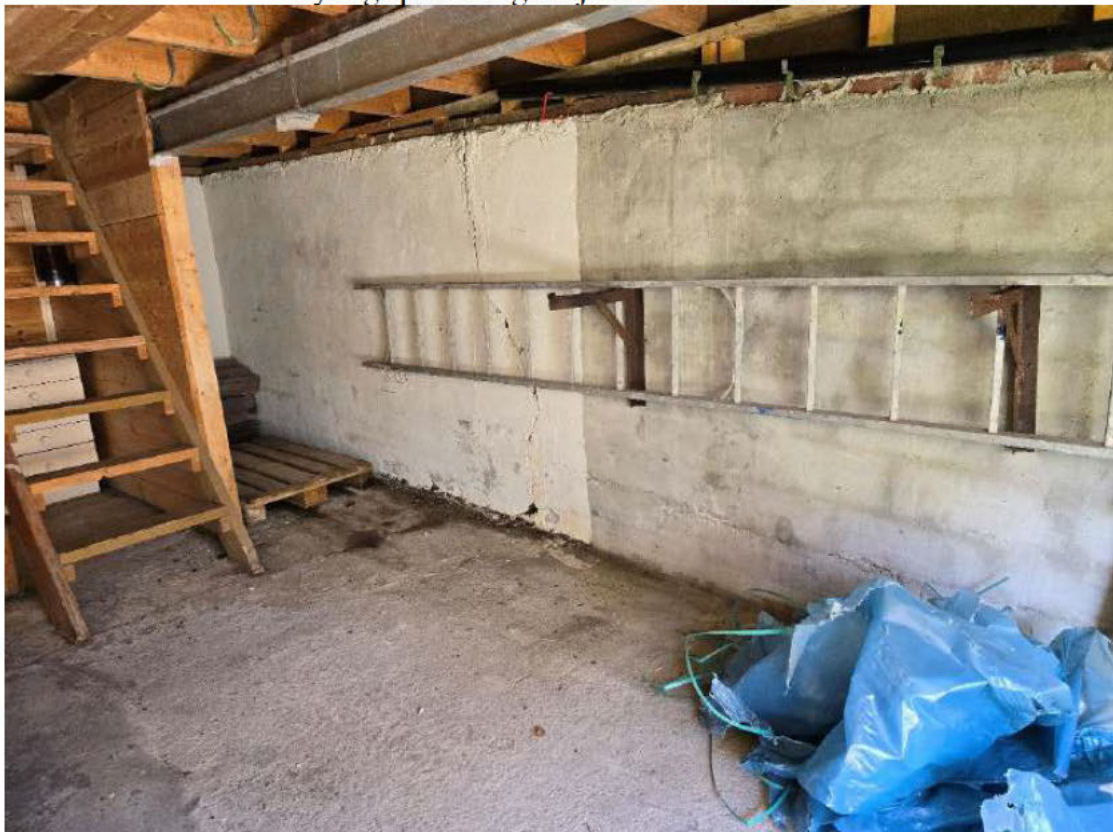
Vedlegg 1 - Foto nr.38.
Synlig sprekk ei garasjens mur mot nabo.
