Tilstandsrapport

Tjødnavegen 15, 4052 RØYNEBERG

Oppdragsnr.: 19998-2001

Autorisert foretak: Rogaland Byggtakst AS

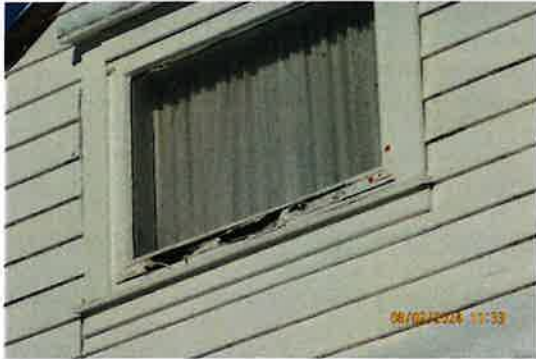
- Det er påvist vinduer med fukt/råteskader.
- Det er påvist noen glassruter som er punktert eller sprukne.
- Det er påvist at enkelte vinduer er vanskelig å åpne/lukke.

Vinduer med råteskader.

- Vinduer med råteskader må erstattes med nye.
- Vinduer med punkterte/sprukne glass må påregnes skiftes ut, enten hele vinduet eller kun selve glassene.

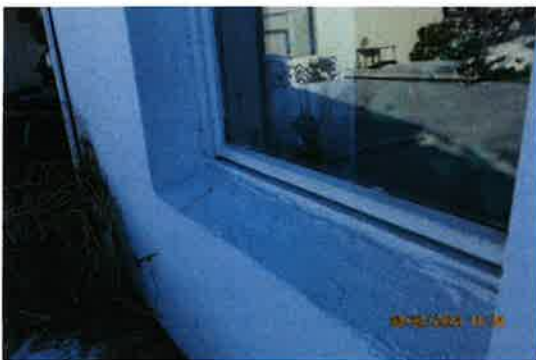
Vinduer med råteskader.

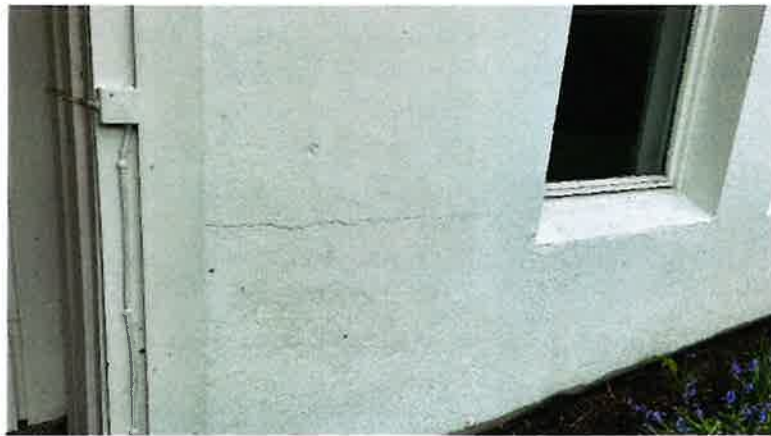
Grunnmur er av stedstøpt betong, og dekker fasade i 1.etg ut mot det fri. Grunnmur er utvendig malt med hvit murliming. Det var oppsprekking av grunnmur mange steder. Sprekker var synlige eks vannrett fra vindu ut mot hjørne ca 80cm over bakkenivå.

Horisontal sprekk i betongmur.

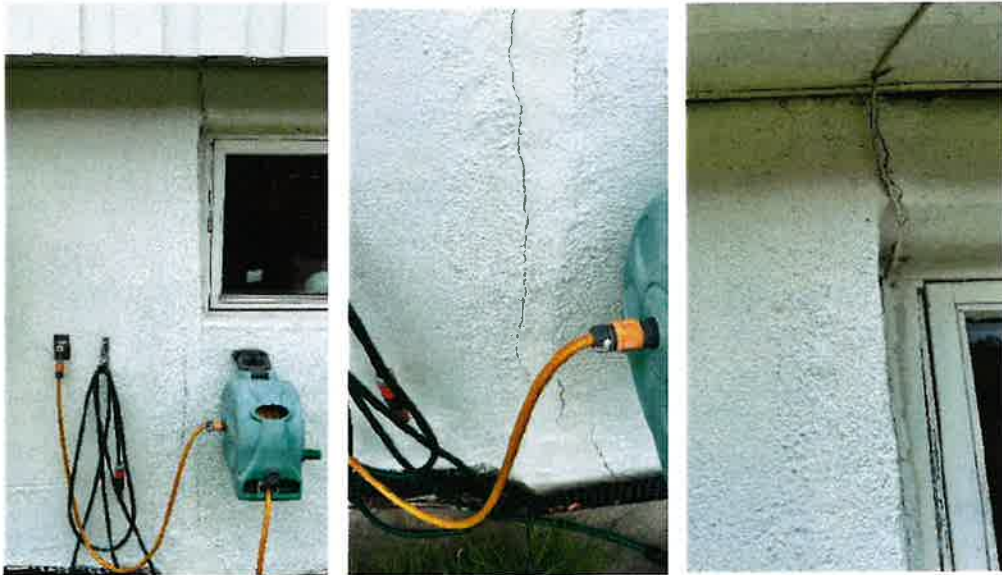
Det blir utvendig registrert ca midt på langside mot øst at det har vært stor gjennomgående sprekk i grunnmur, og at denne sprekke er fylt med sement før grunnmur er blitt overmalt med murlaling. Det kan se ut til at grunnmur er malt for ikke lenge siden. Også etter maling har oppstått oppsprekking i grunnmur. Dette indikerer at det er pågående bevegelse og setninger i grunn.

Oppsprekking i grunnmur. Sprekk er fylt igjen med sement, men sprekker fortsatt.

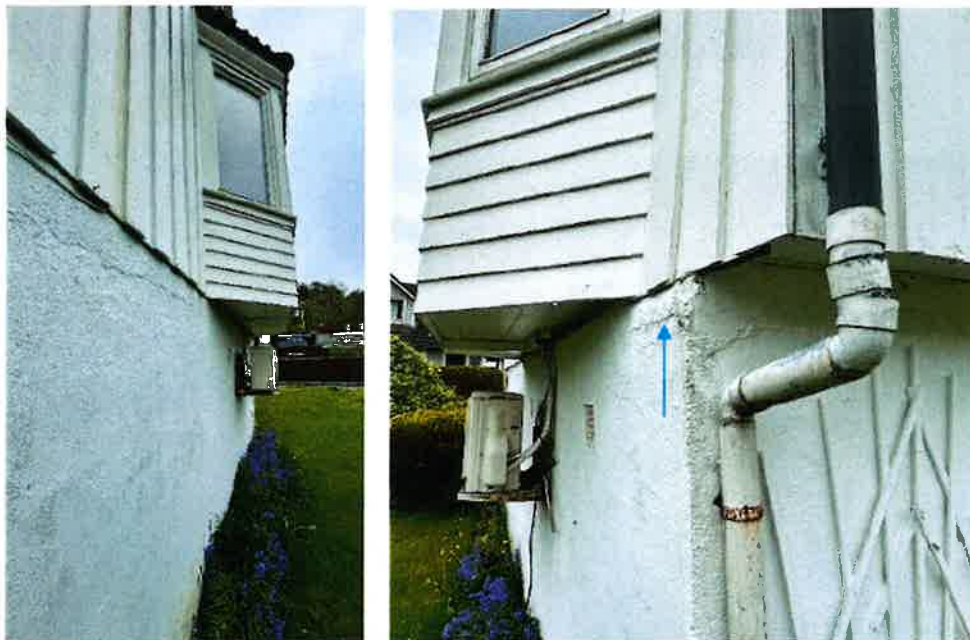
Grunnmur er blitt påstøpt anslagsvis 10cm over opprinnelig grunnmur.

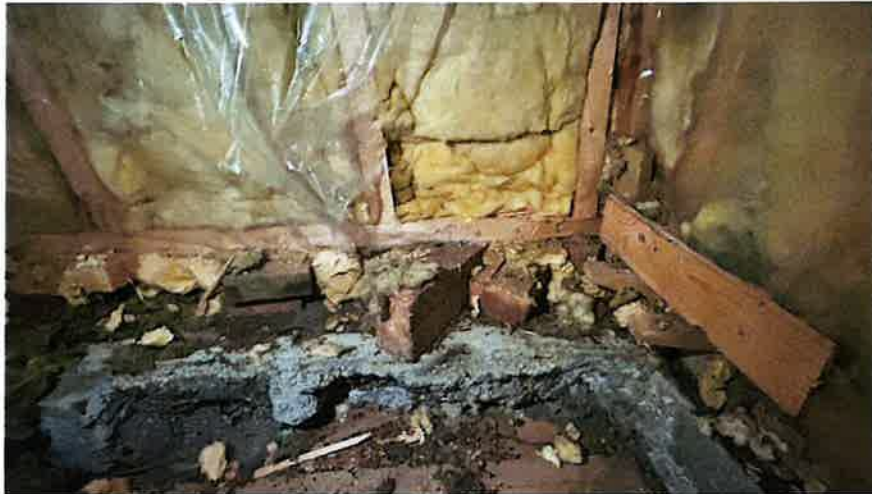
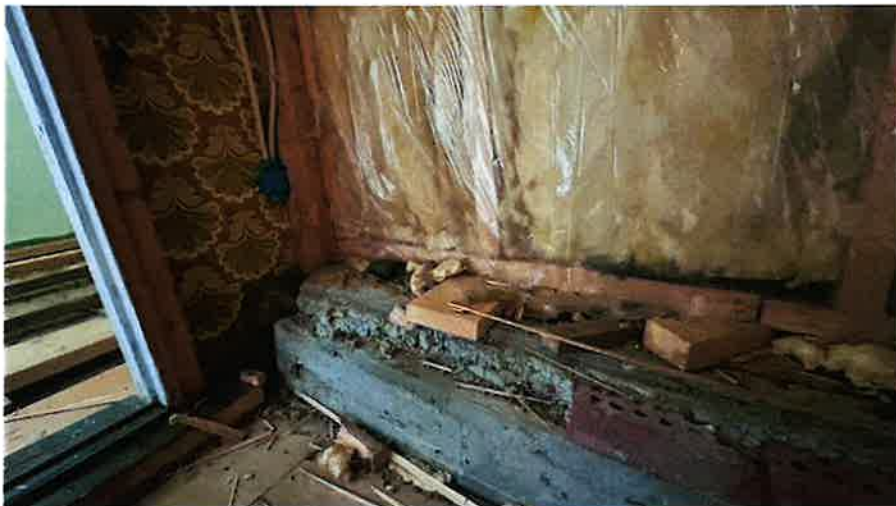
Foto viser hvordan selger har støpt nytt fundament (som var skjult av innvendig stedbygd benk), og har løftet svill og slått inn massevis av treklosser under svill. Fortsatt store skeivheter.

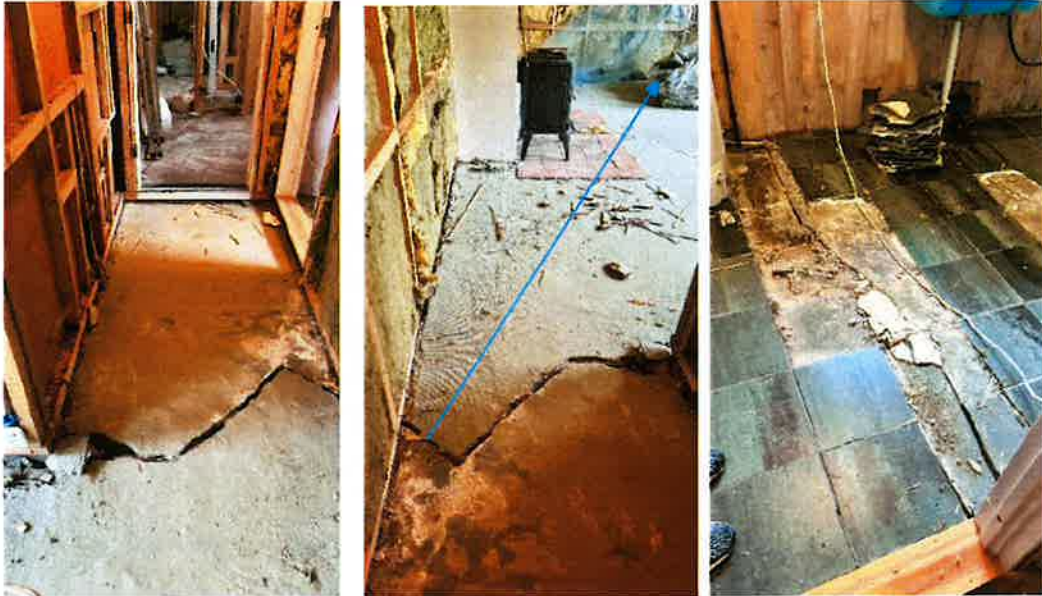
I stue 1.etg ble etter fjerning av gulvteppe synlig stor sprekk i betonggulv mot grunn. Der hvor sprekk ligger er et «topp» i gulvet. Sprekk i gulv går på tvers av huset gjennom hele betonggulvet. Sprekk måler ca 10mm bredde i gulv, og viser at hele gulvplata har seget fra hverandre.

Fra sprekksted i kjellerstue blir det målt helling på gulvet mot sør på 9,5cm fra sprekk til søndre gavlvegg.

Stor sprekk på tvers av kjellergulv gjennom kjellerstue og på vaskerom. 9,5cm fall i kjellerstue (ved pil).

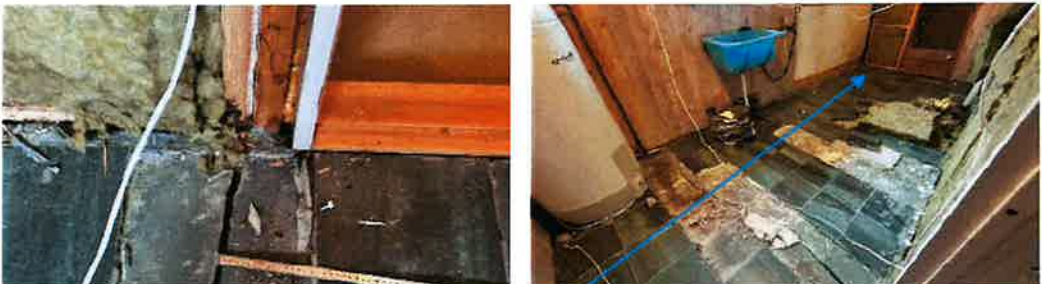
På vaskerom hadde kjøper før befaring fjernet en rekke med fliser på tvers av vaskerommet. Fjerning av fliser viser at det ikke har ligget noen membran under fliser. Overliggende fliser var ikke sprukket opp like mye som underliggende betonggulv med 10mm sprekk i gulv. Dette indikerer da at gulvfliser (30x30cm) på vaskerom er lagt over sprekk etter at sprekk oppstod, og at det fortsatt er bevegelse i gulvet.

Sprekk i gulv på vaskerom. Det ble målt ca 5cm fall mot sør på vaskerom (ved pil).

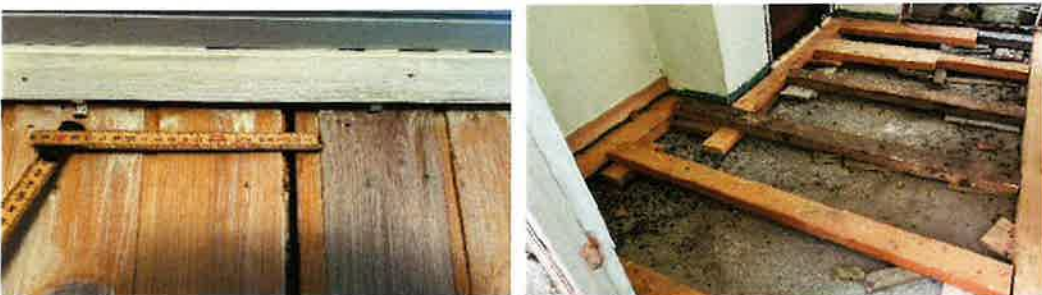
Setning har ført til at veggpanel på vaskerom har glidd langt ut fra fals. Oppforet gulv i gang kjeller viser at ca 5cm skeivhet i betonggulv er forsøkt avrettet. Også mye rottetdrit i gulvet.

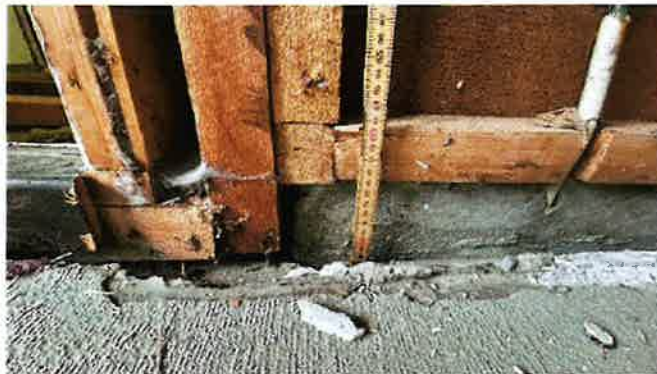
Ifm inspeksjon ble metermål stukket ned i sprekk i gulv. Metermål gikk ca 0,5m ned i sprekk. Dette indikerer at det er stort hulrom under betongplate, og at det er store setninger også under betonggulvet. Ytterligere setninger og kollaps i gulv kan forventes.

Stort hulrom under betongplate ved vegg i kjellerstue.

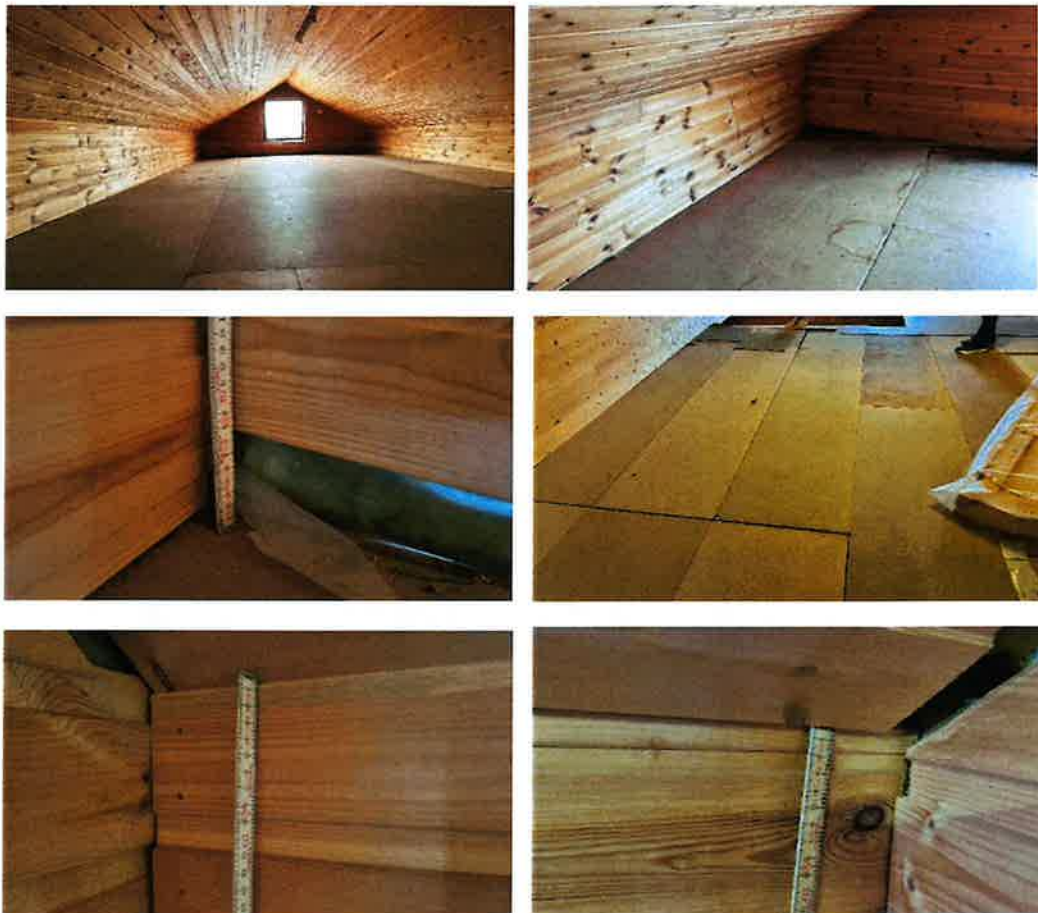
Tilsvarende viser øverste panelbord i knevegg at panelbordet i søndre ende har en bredde på ca 2cm, mens panelbordet i nordre ende har en bredde på 9 cm. Loftsgulvet har da sannsynligvis vært minst 7 cm skeivt da loftet ble kledd med panel.

Skeivheter i gulv vises også i vegger opp mot sperr og ned mot bjelkelag. Gulvbord er montert uten at de er lagt i forband, og uten at falser er limt inni hverandre.

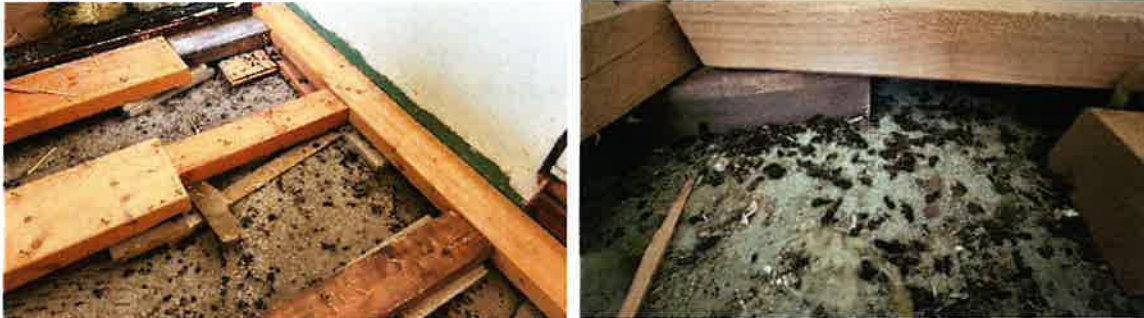
I forbindelse med åpning av vegger og gulv da det ble registrert store skeivheter i boligen, ble også registrert store mengder rotteavføring først under oppforet tregulv i gang i 1.etg.

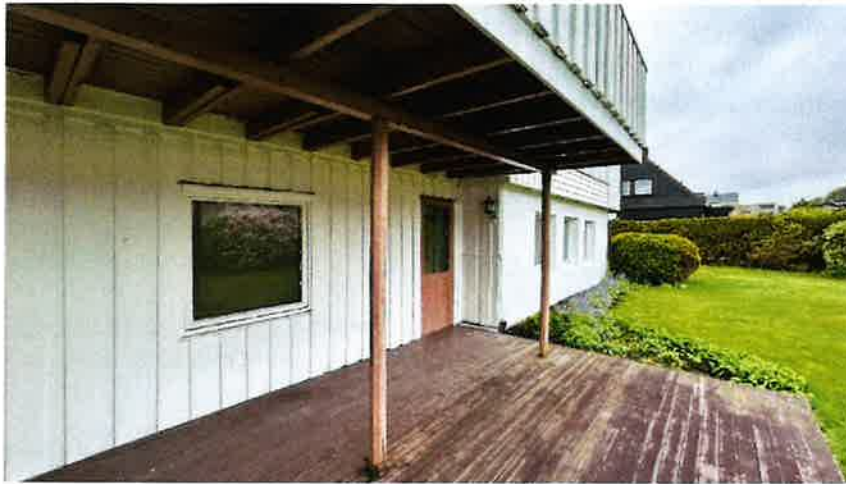
Rotter kan ha kommet seg inn bak kledning på vestsida der terrasse på bakkenivå er lagt helt inn mot kledning.

Mulig rotteinngang inn under terrasse og videre inn under grunnmur.

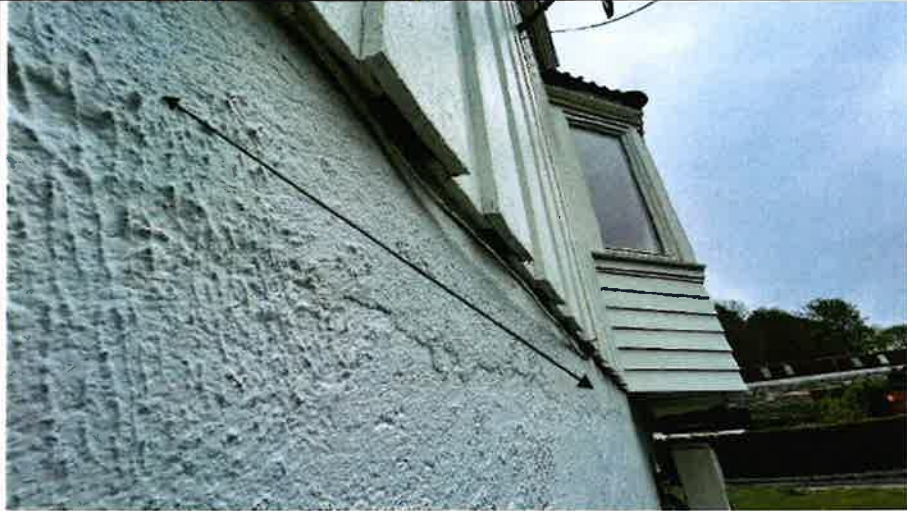
Foto nr. 6
Vertikal sprekk i vestre langside ca 20-25cm fra søndre hjørne.

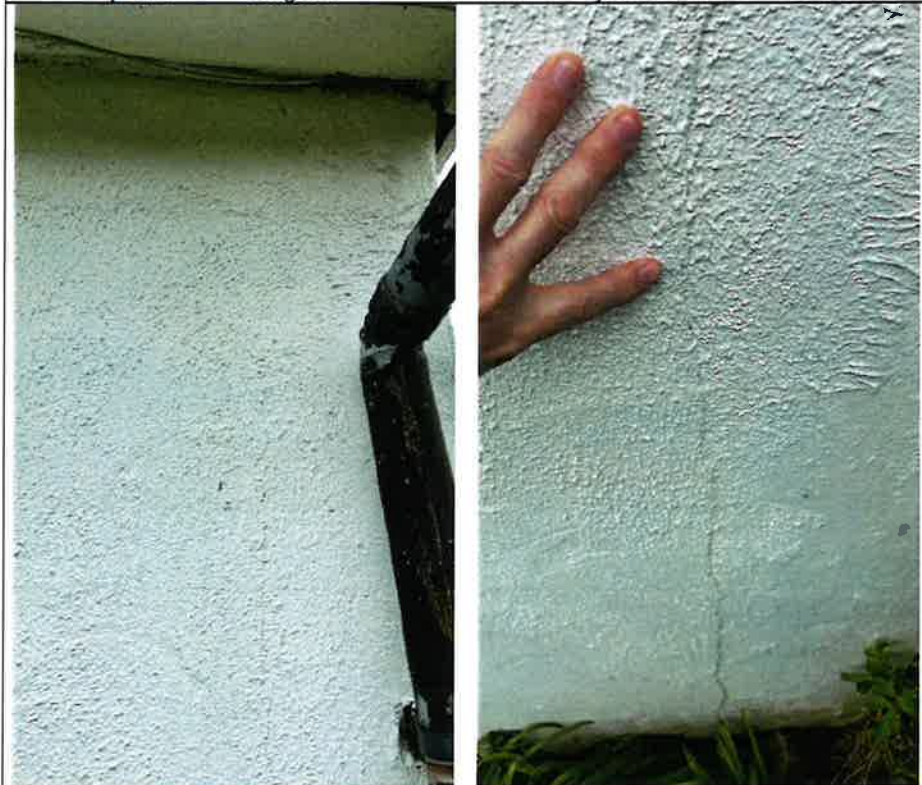
Foto nr. 7
Sprekk i grunnmur.

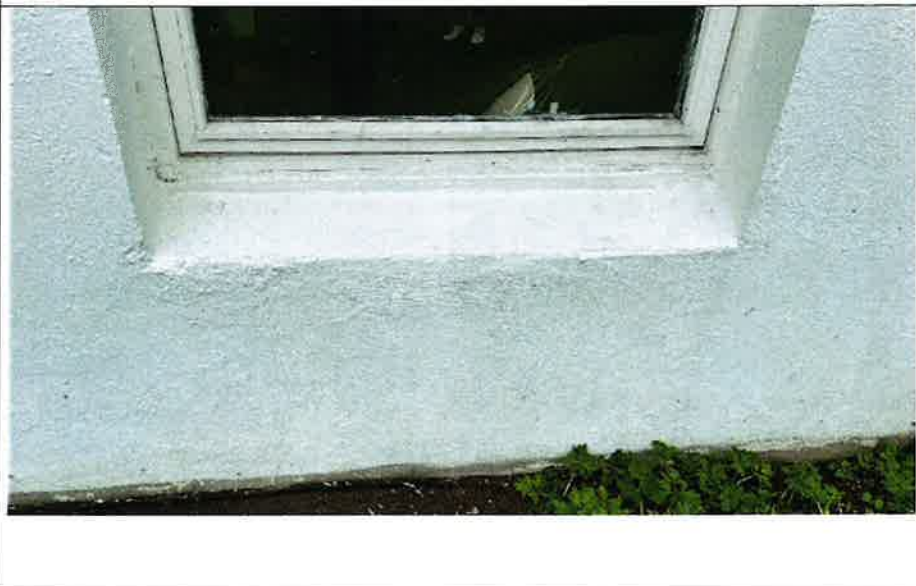
Foto nr. 9

Vertikal sprekk i grunnmur. Grunnmur ikke nedgravd til frostfritt nivå.

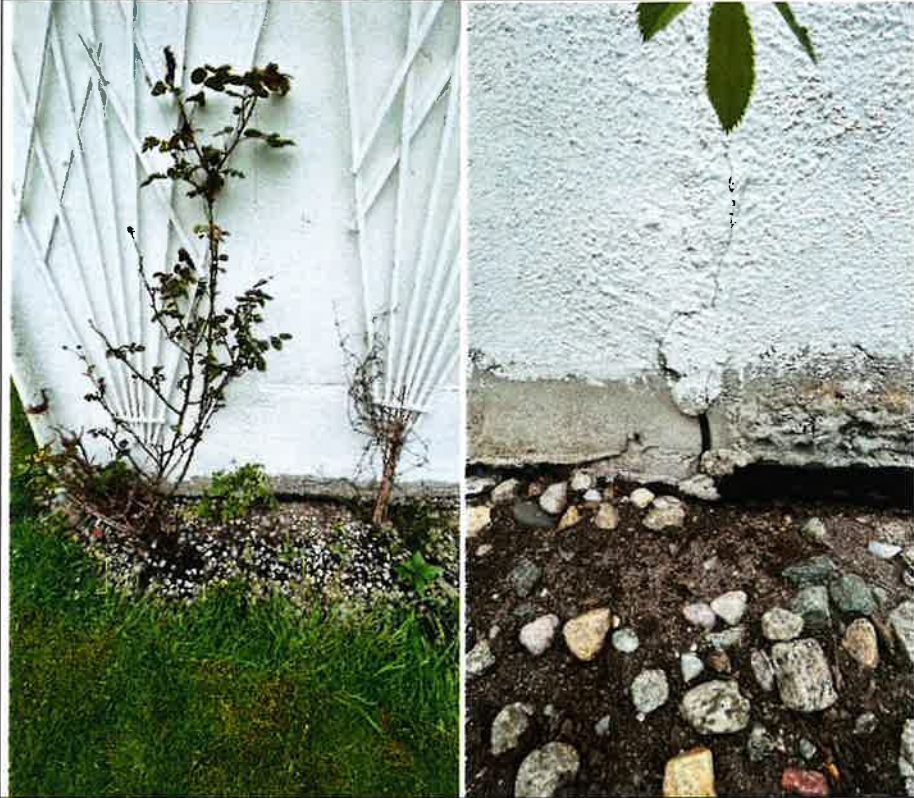
Foto nr. 10

Gjenstøpt stor sprekk omtrent midt på østside.

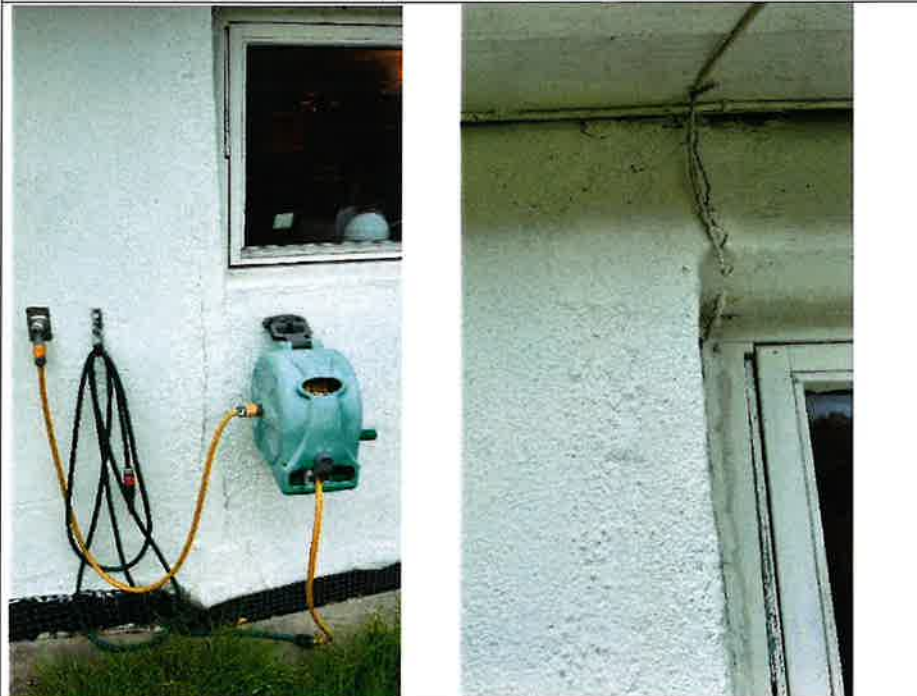
Foto nr. 11

Gjenstøpt stor sprekk omtrent midt på østside. Også sprukket etter siste malingsstrøk.

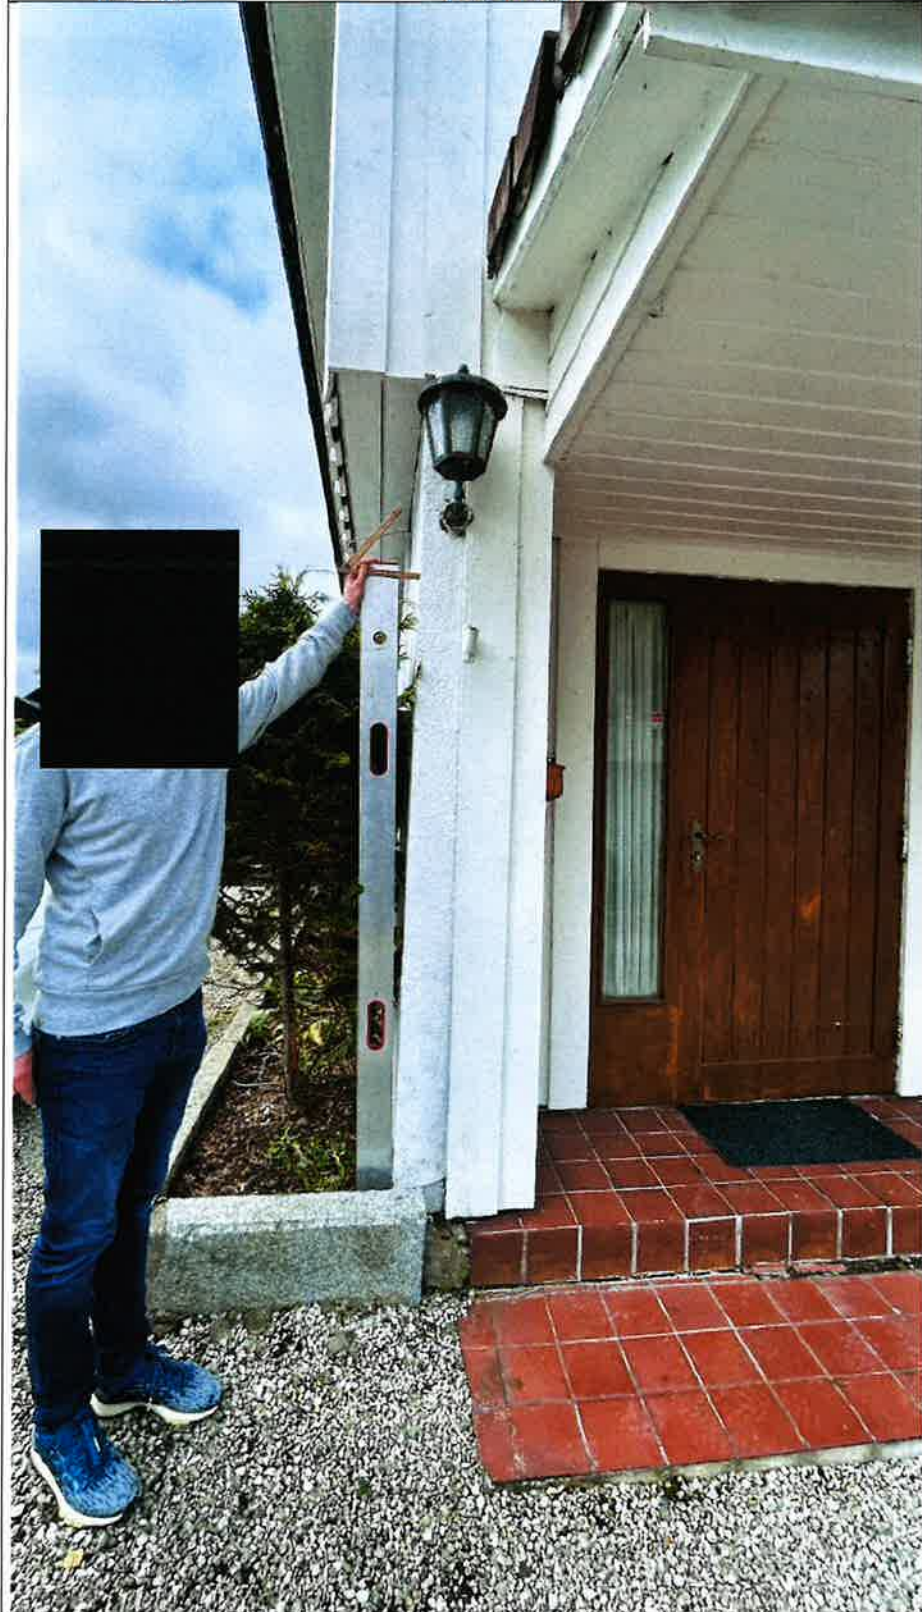
Foto nr. 13
Østre langside heller ca 5,5cm mot vest pr 1,8m høyde.

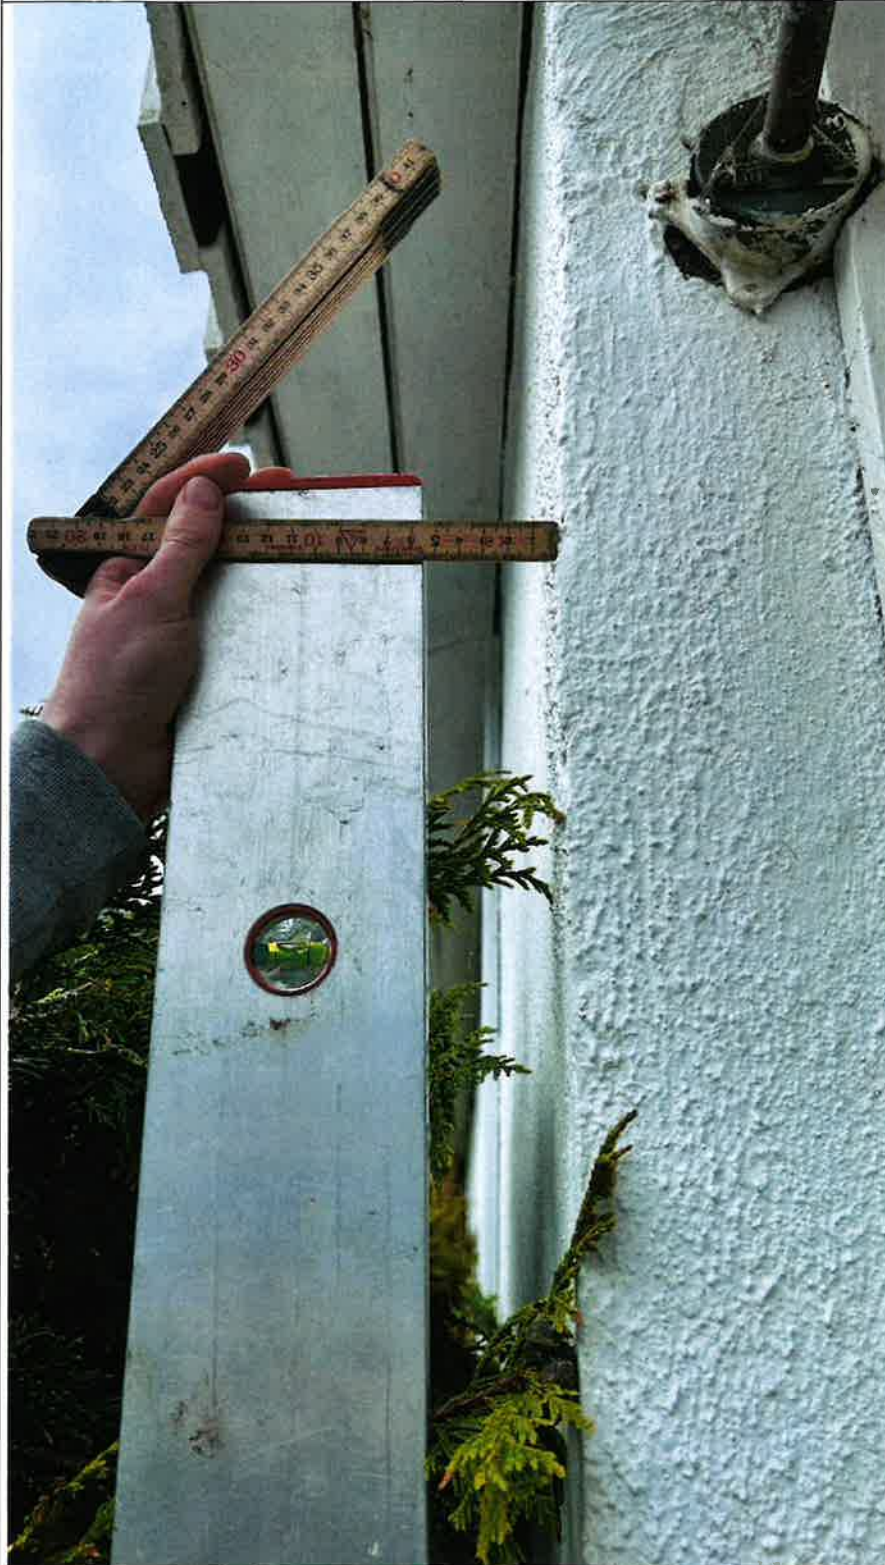
Foto nr. 14
Nordre gavl heller utover mot nord.

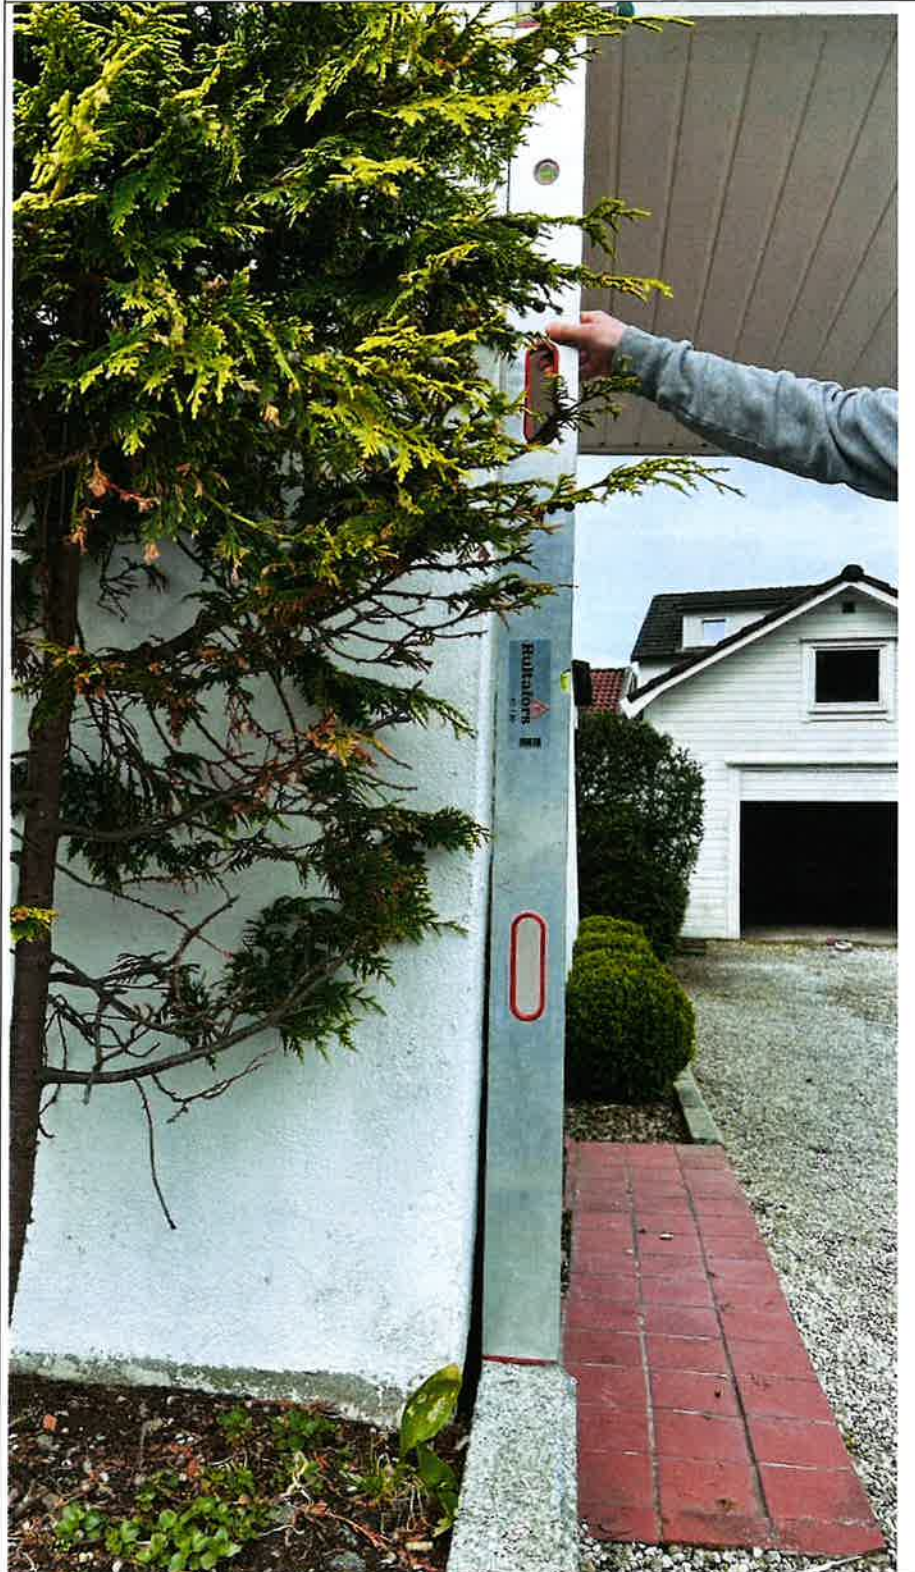
Foto nr. 15
Østre langside heller mot vest ved søndre gavl.

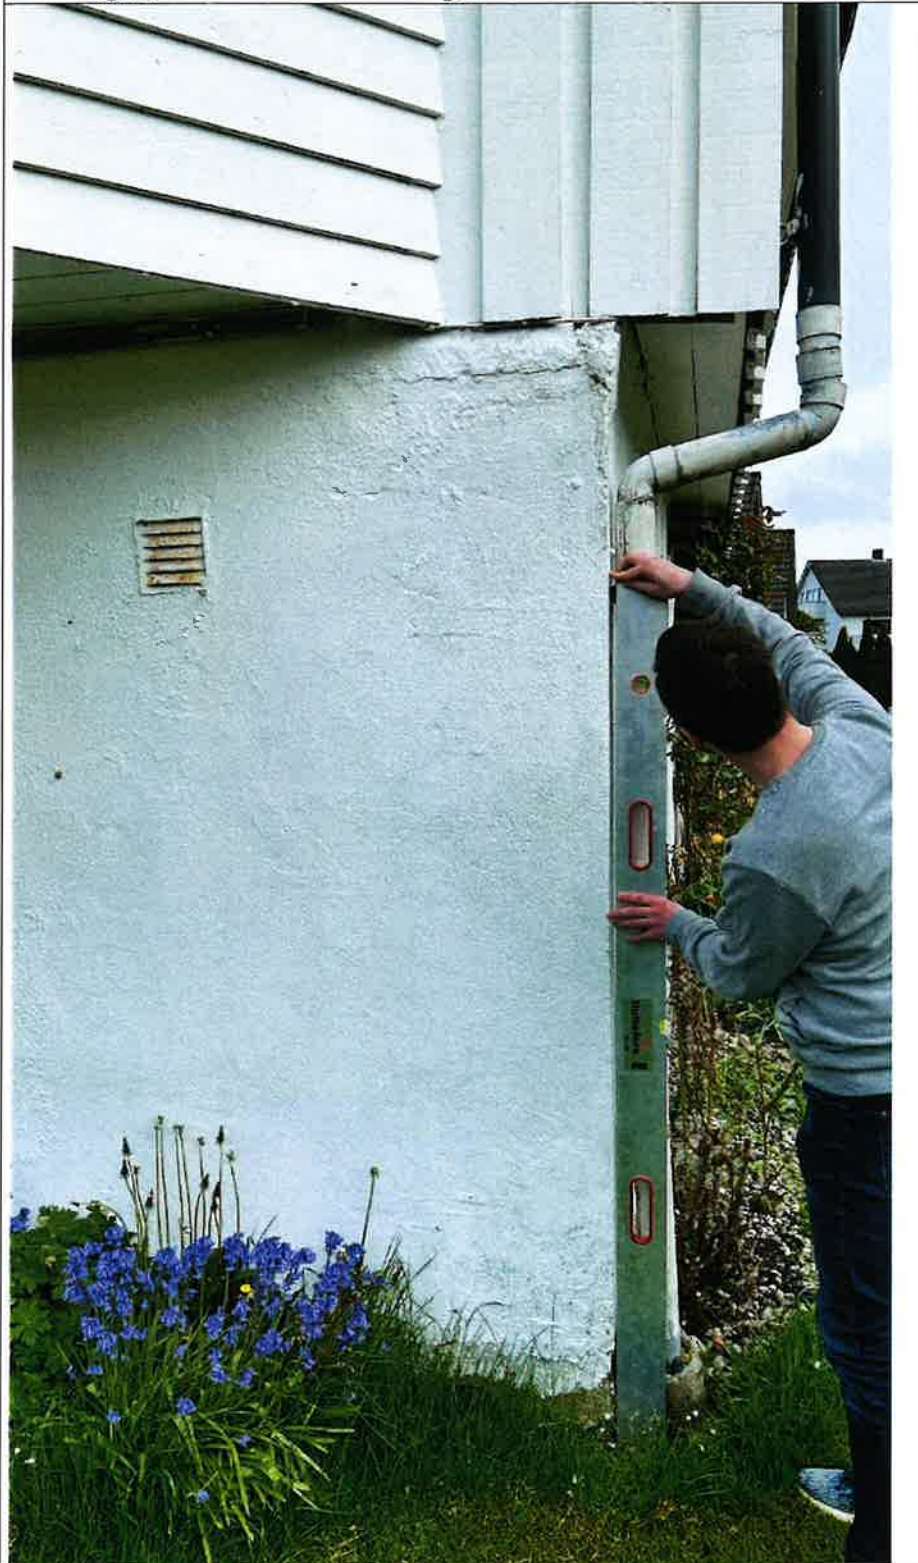
Foto nr. 16
Søndre gavlvegg heller ca 6 cm mot sør, jmf neste foto.

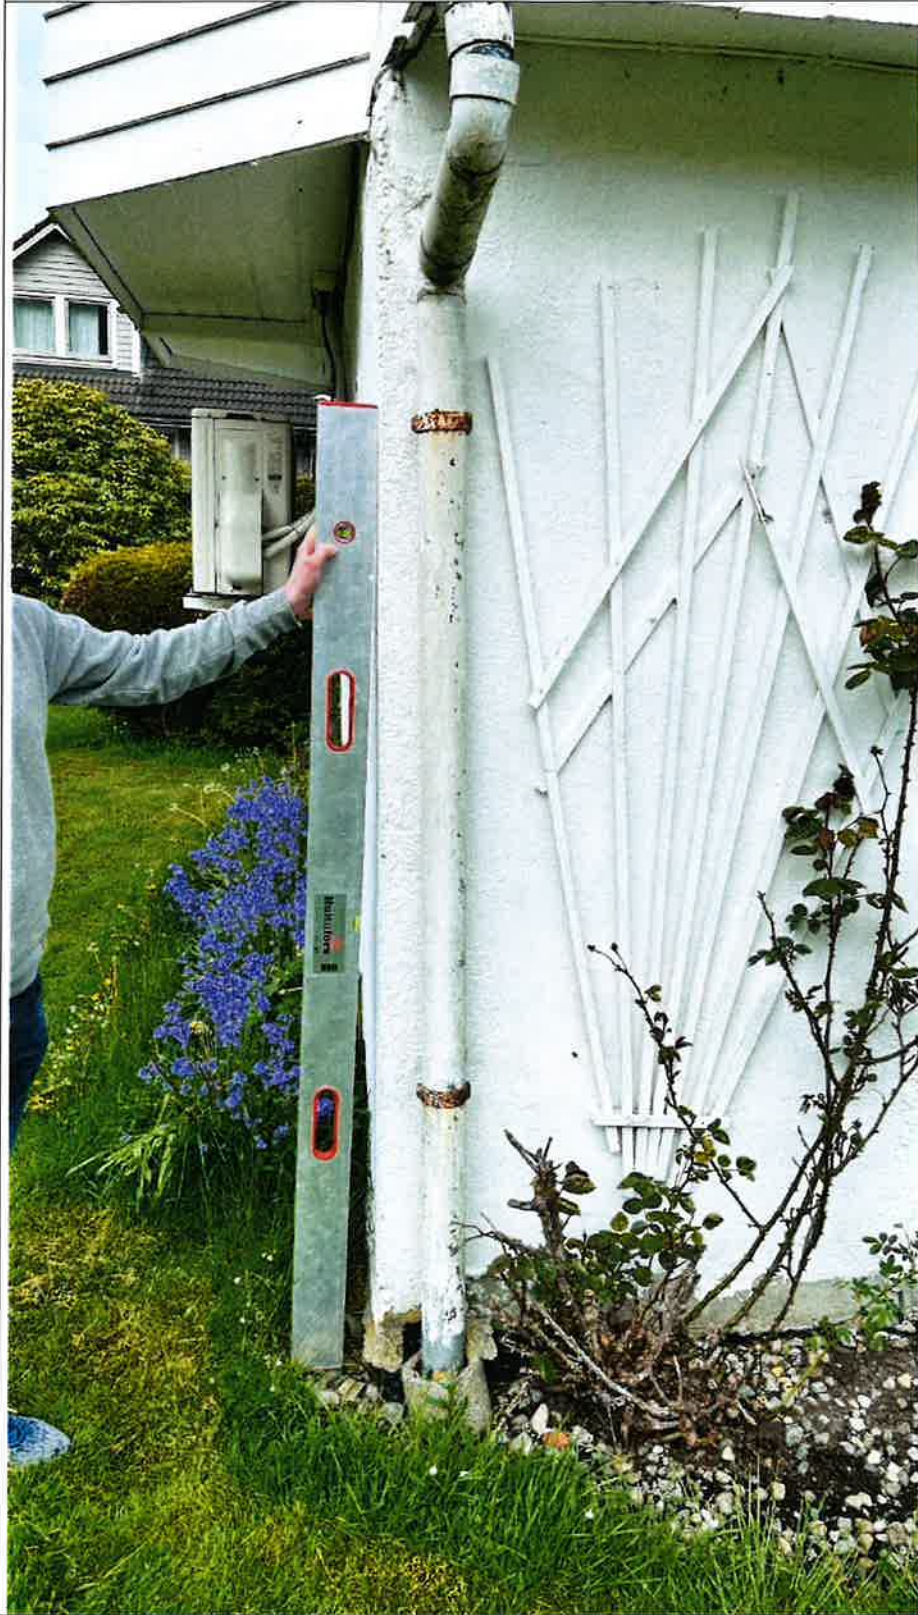
Foto nr. 17
Søndre gavvegg heller ca 6 cm mot sør.

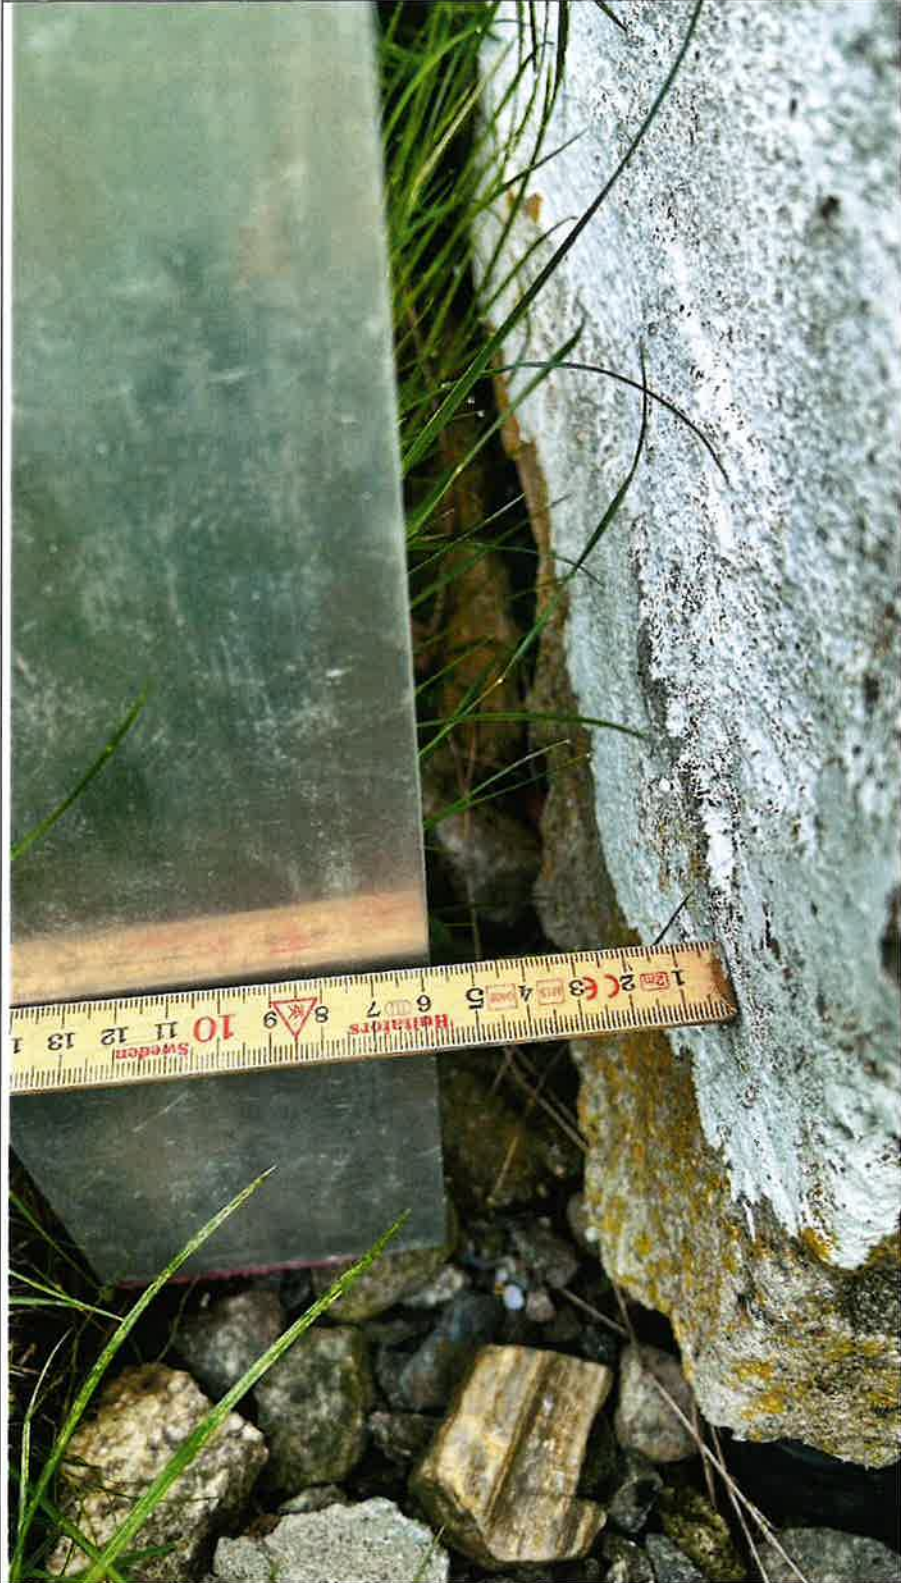
Foto nr. 18

Søndre gavlvegg heller ca 7 cm mot sør ved vestre hjørne.

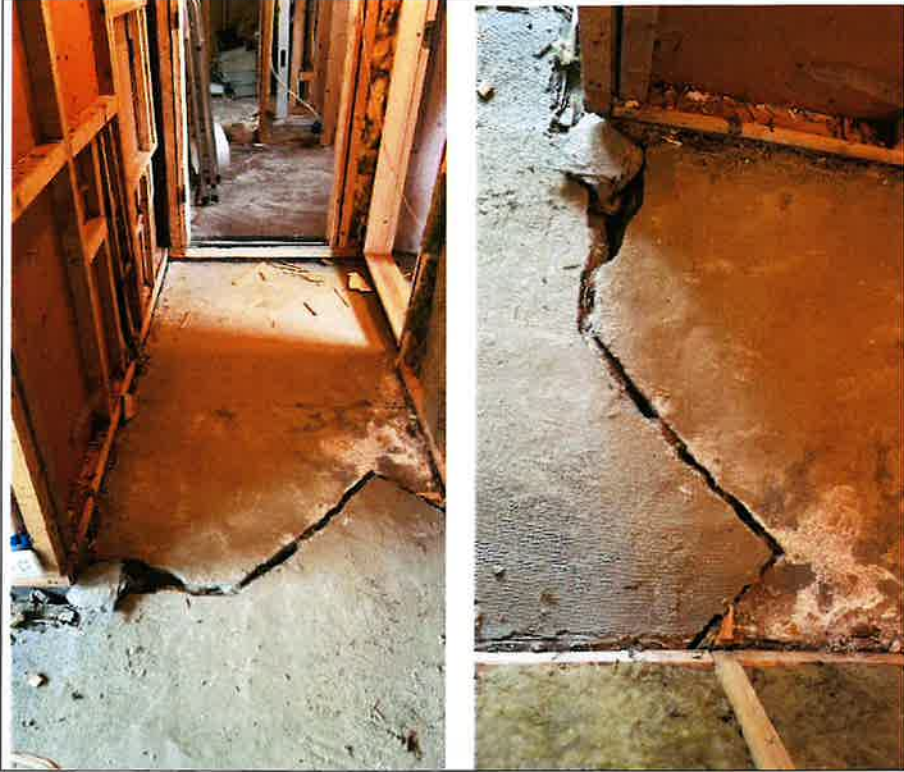
Foto nr. 22
Stor sprekk i gulv mot grunn, både i kjellerstue og gjennom vaskerom.

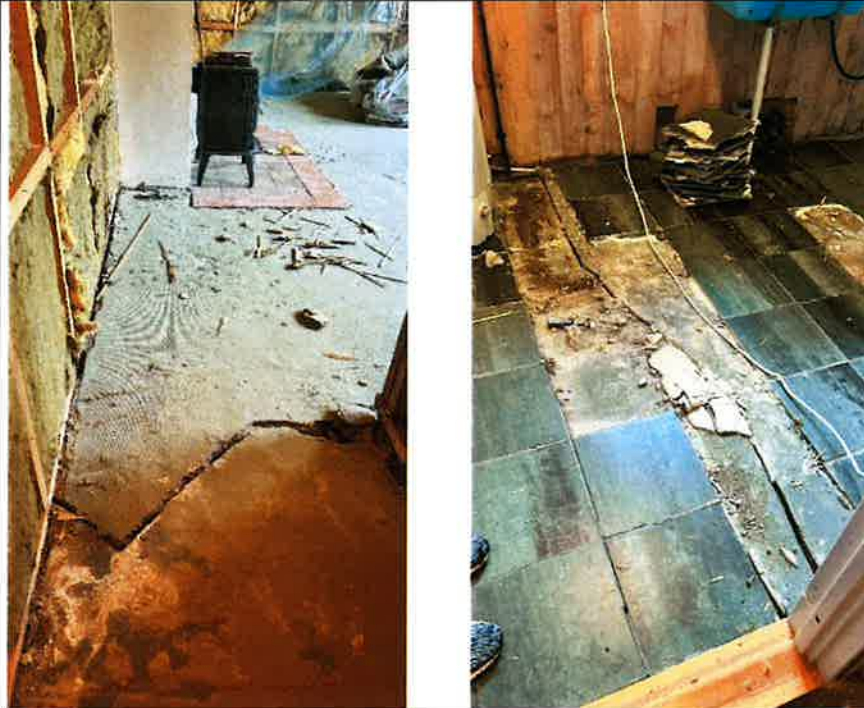
Foto nr. 23
Sprekk i gulv vaskerom.

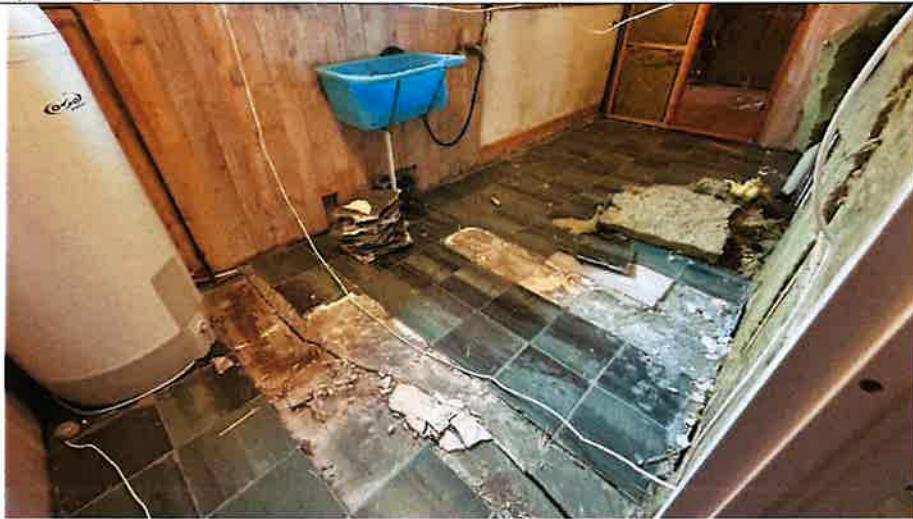
Foto nr. 24
Sprekk i gulv på vaskerom.

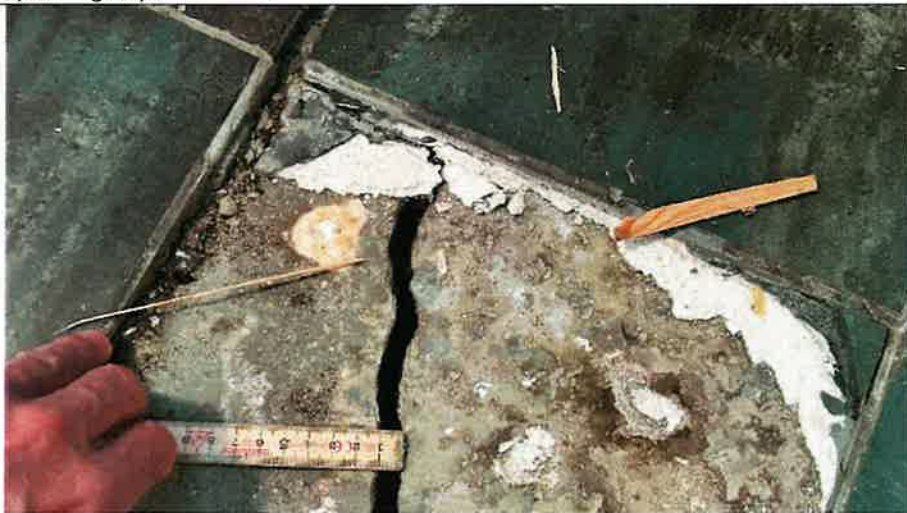
Foto nr. 25
Sprekk i gulv på vaskerom.

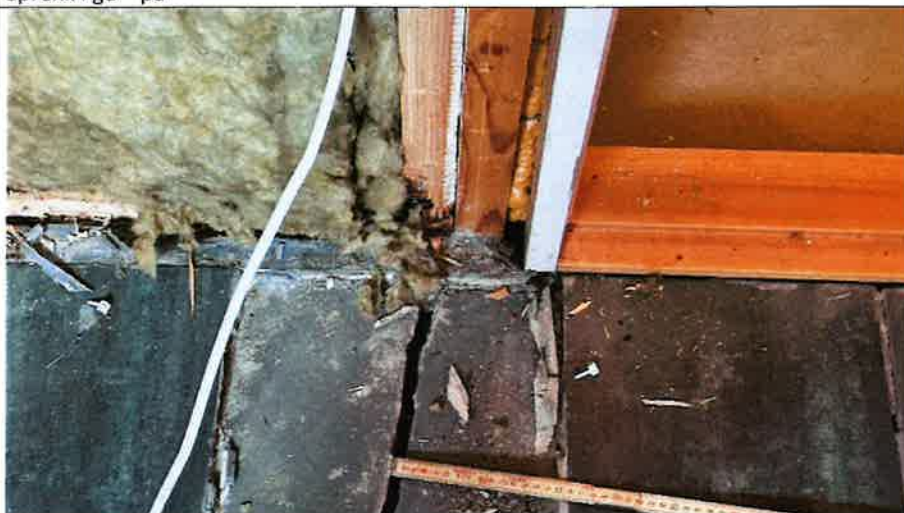
Foto nr. 26
Metermål er stukket 0,5m ned i gulvsprekk!

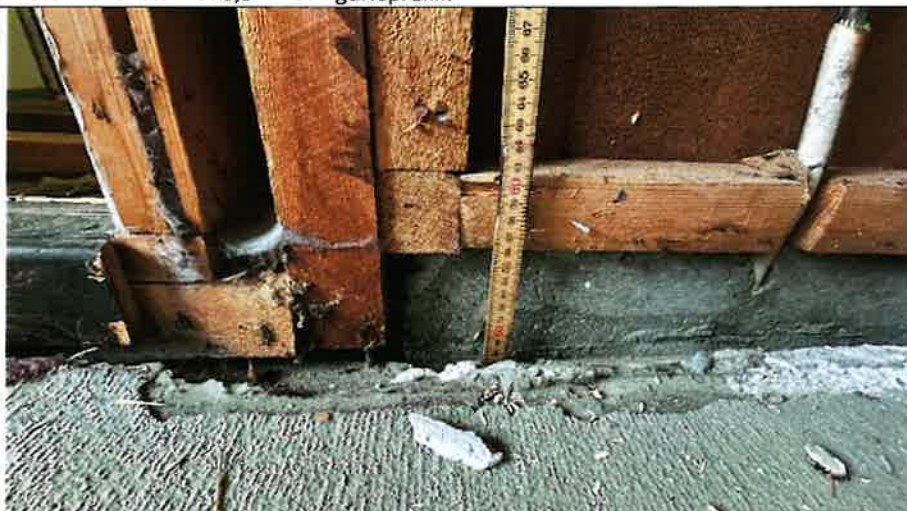
Foto nr. 27

Ganggulv er forsøkt rettet opp. Mye rottedrit ble synlig ved riving gulv.

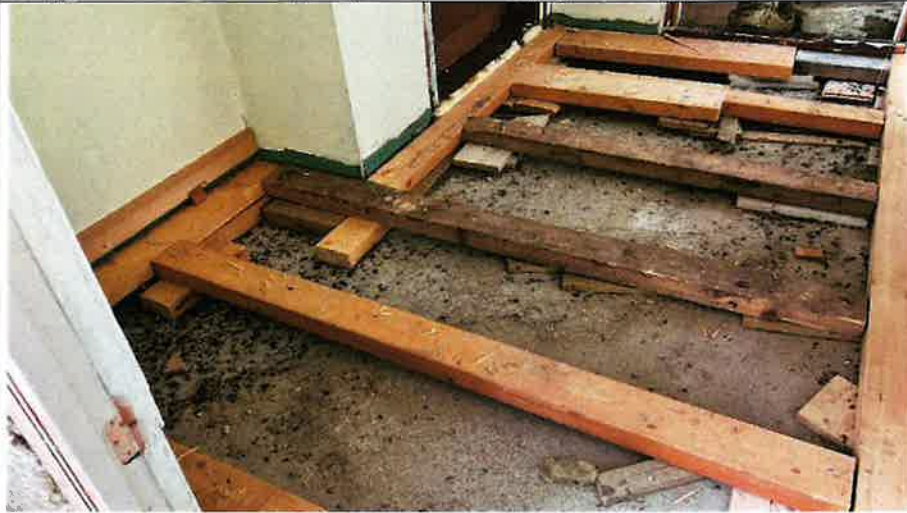
Foto nr. 28

Rotter kommer seg trolig inn gjennom sprekker i grunnmur og under gulv.

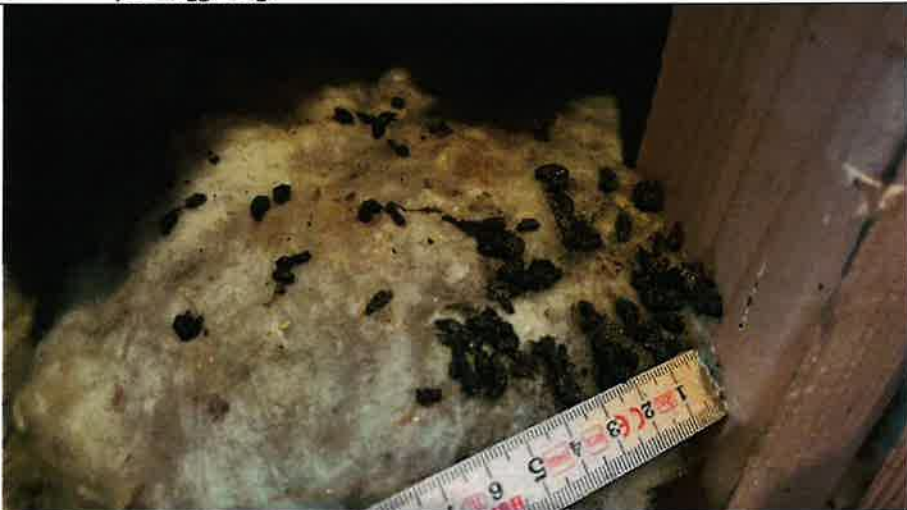
Foto nr. 31
Rotteskade i himling.
