Tilstandsrapport

Tjødnavegen 15, 4052 RØYNEBERG

Oppdragsnr.: 19998-2001

Autorisert foretak: Rogaland Byggtakst AS

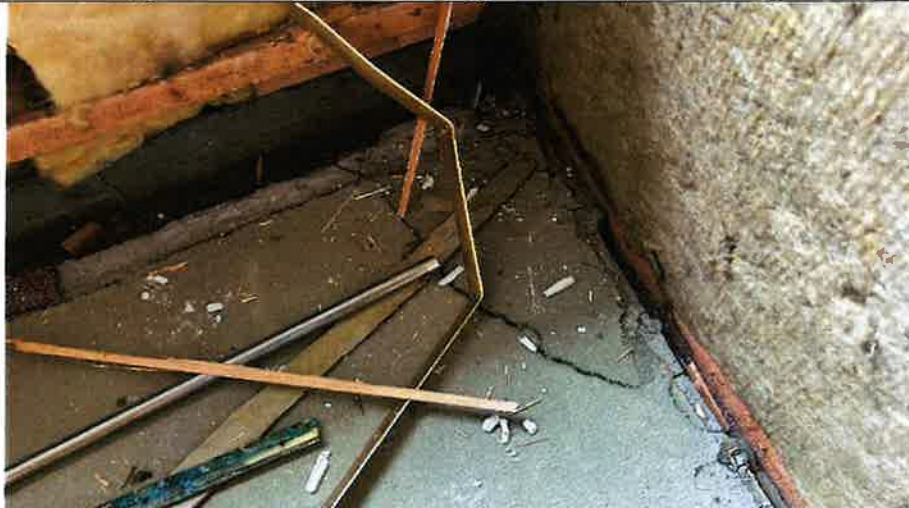
Foto nr. 39
Fundament / grunnmur har glidd ut fra betonggulv ca 5cm. Sprekk i betonggulv.

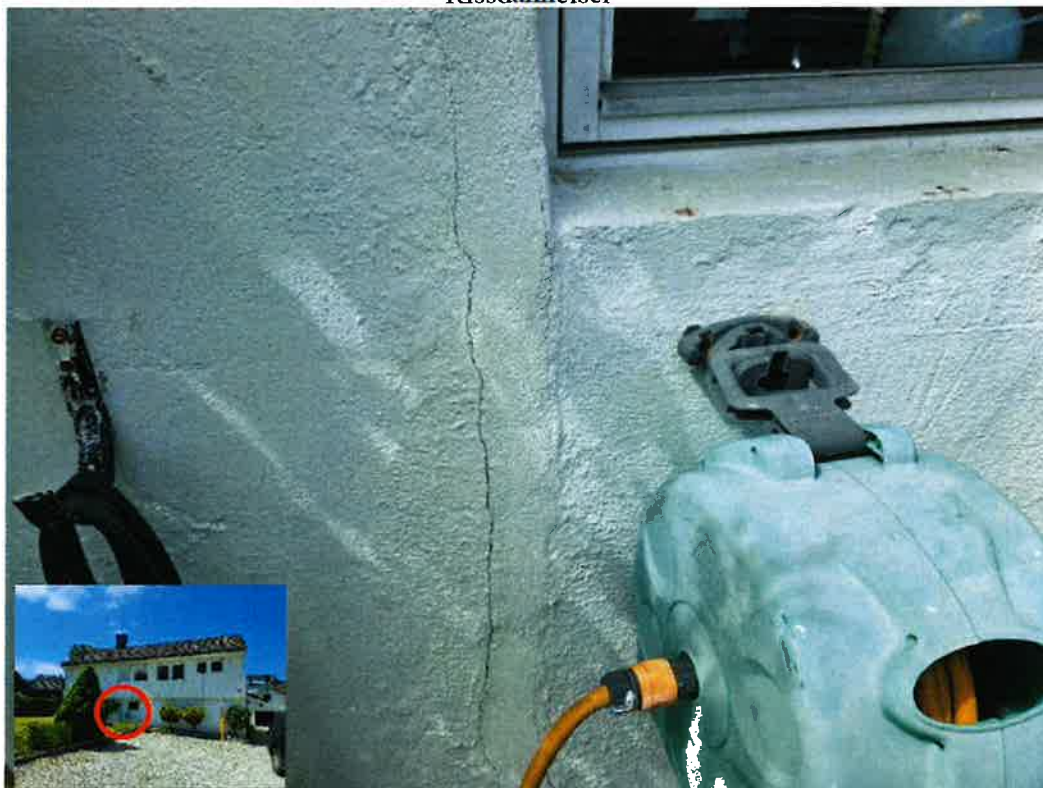
Vedlegg 1 - Foto nr.4.
Rissdannelser

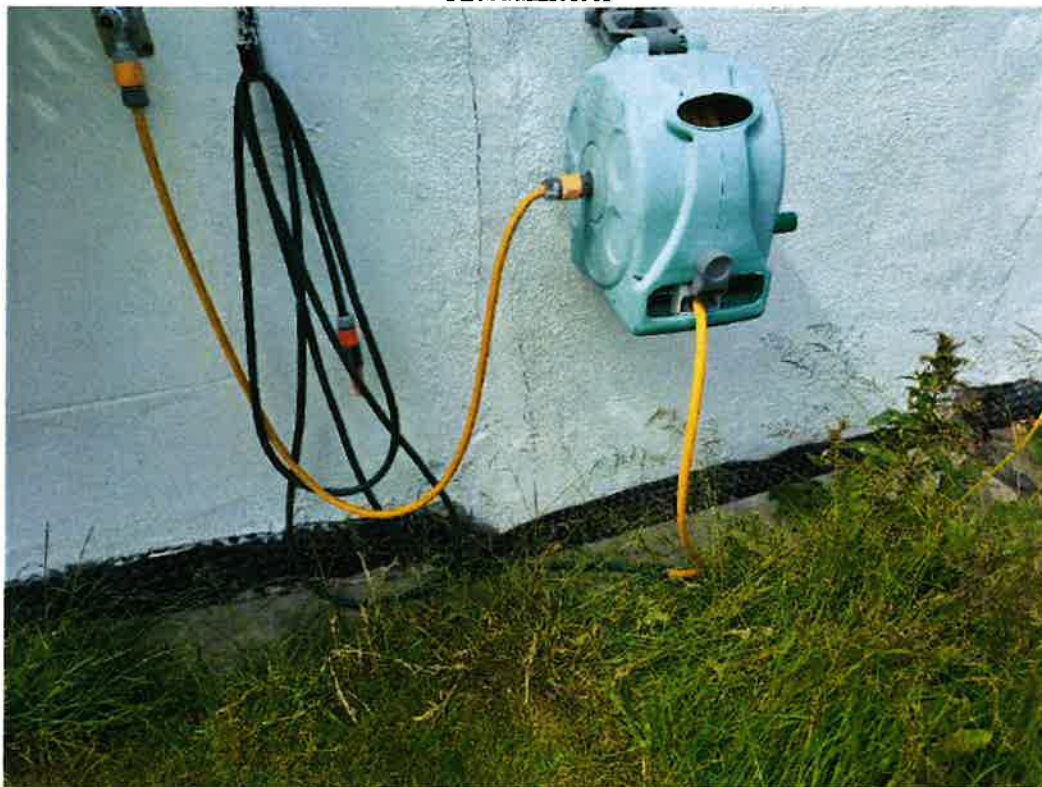
Vedlegg 1 - Foto nr.5.
Rissdannelse

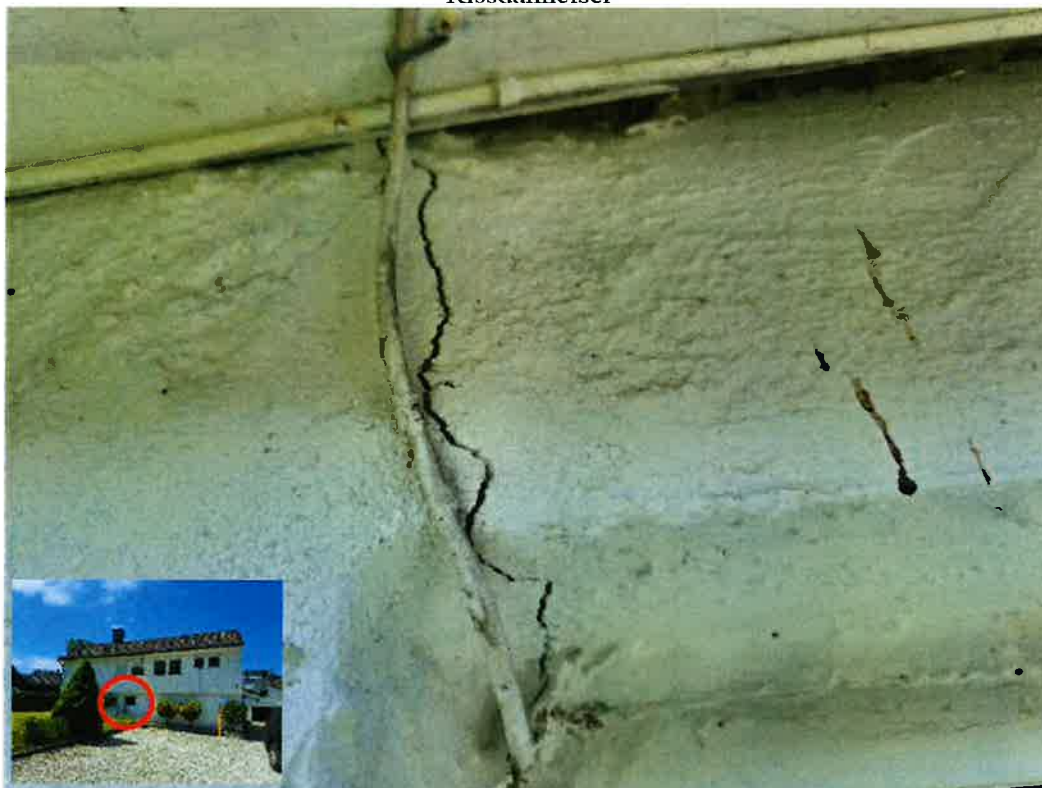
Vedlegg 1 - Foto nr.6.
Rissdannelse

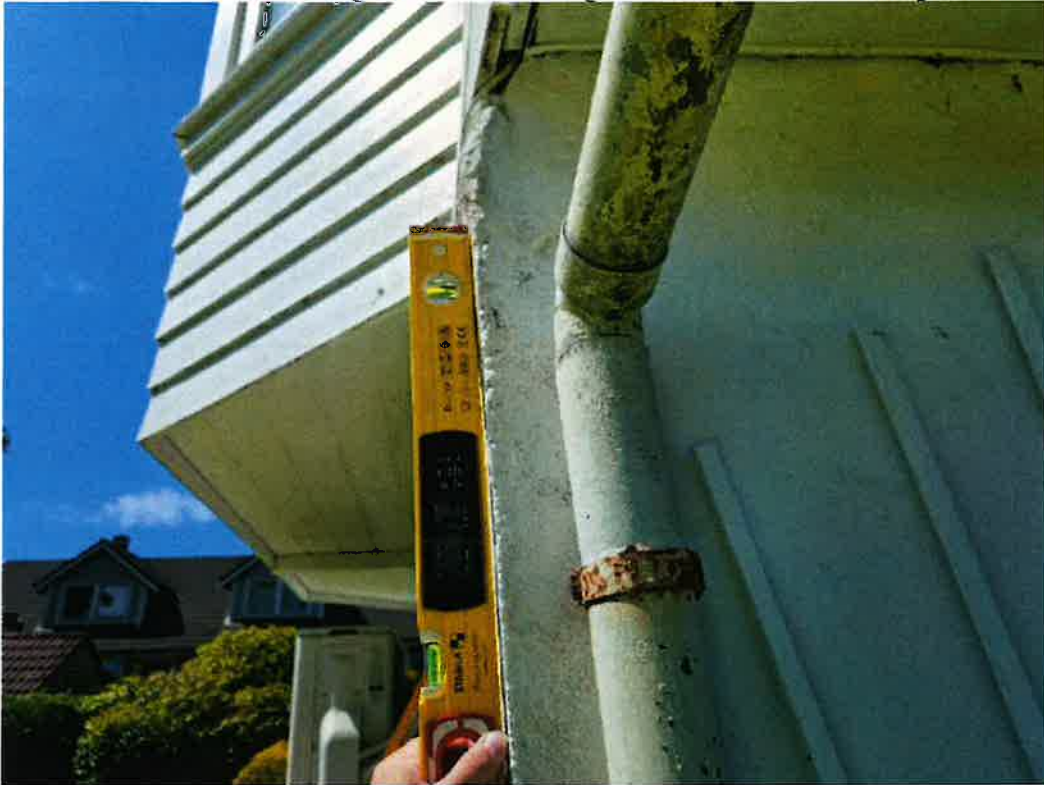
Vedlegg 1 - Foto nr.9.

Her er øvre del målt med digital vater som utregnet loddavviket til 39 mm pr. meter.

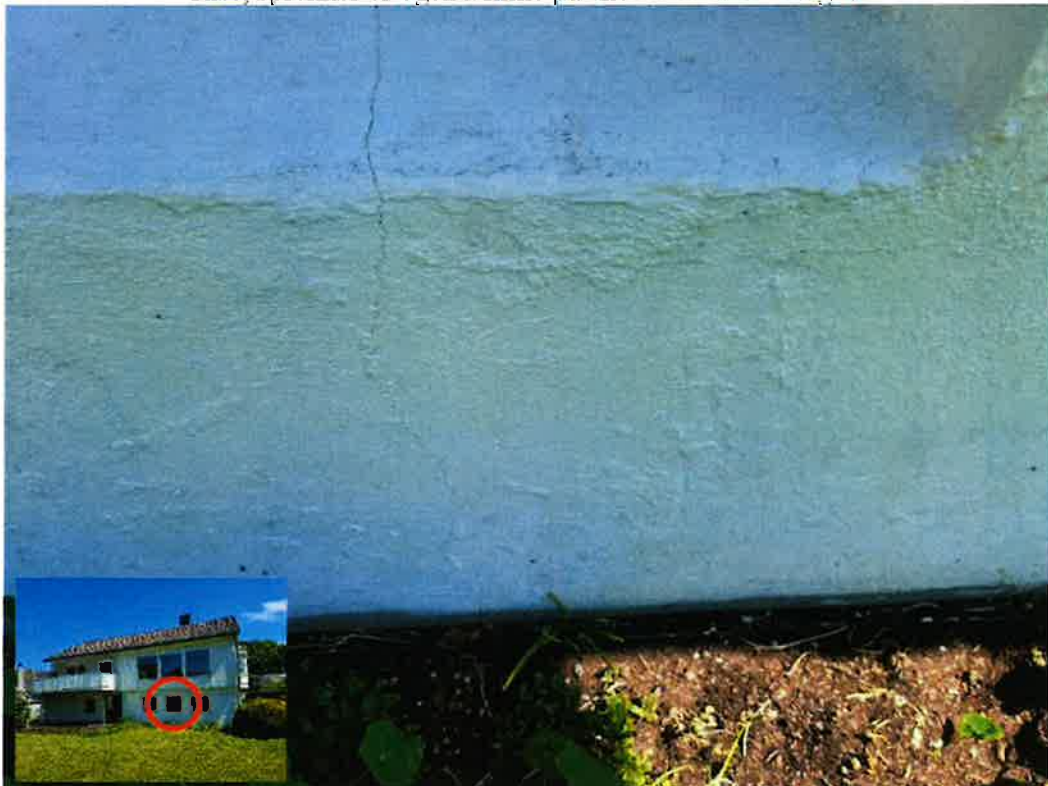
Vedlegg 1 - Foto nr.10.

Riss, sprekker er også å finne på andre siden av boligen.

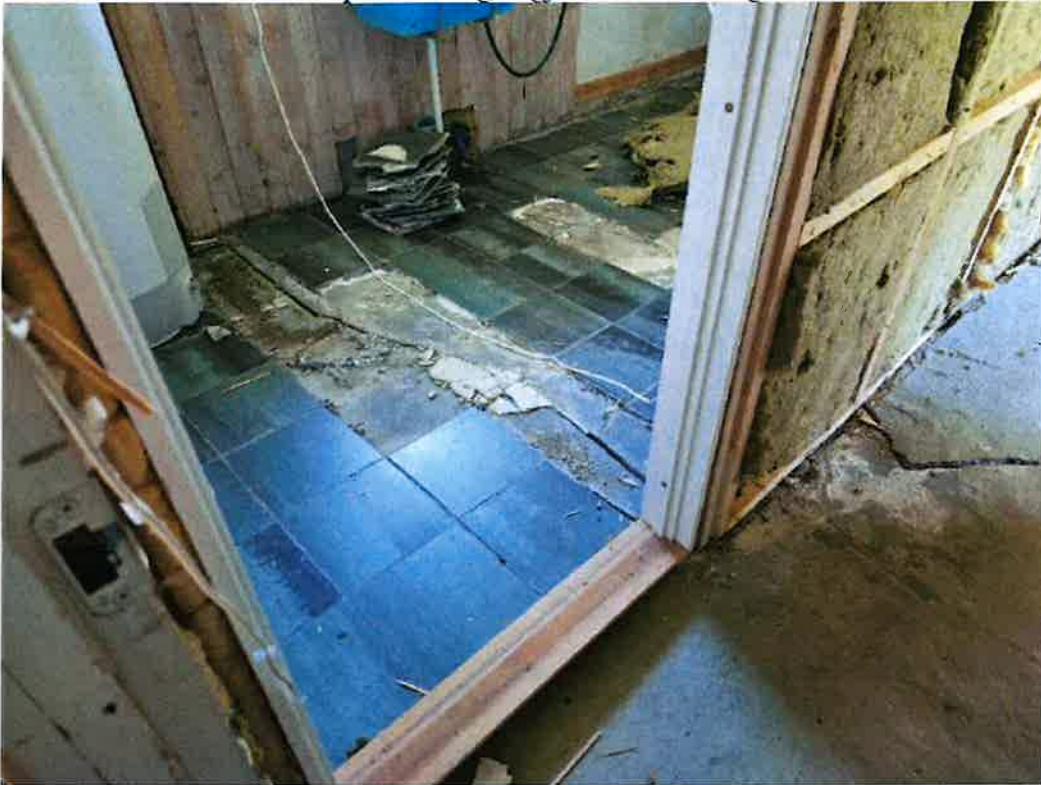
Vedlegg 1 - Foto nr.11.
Større sprekke som går igjennom hele boligen.

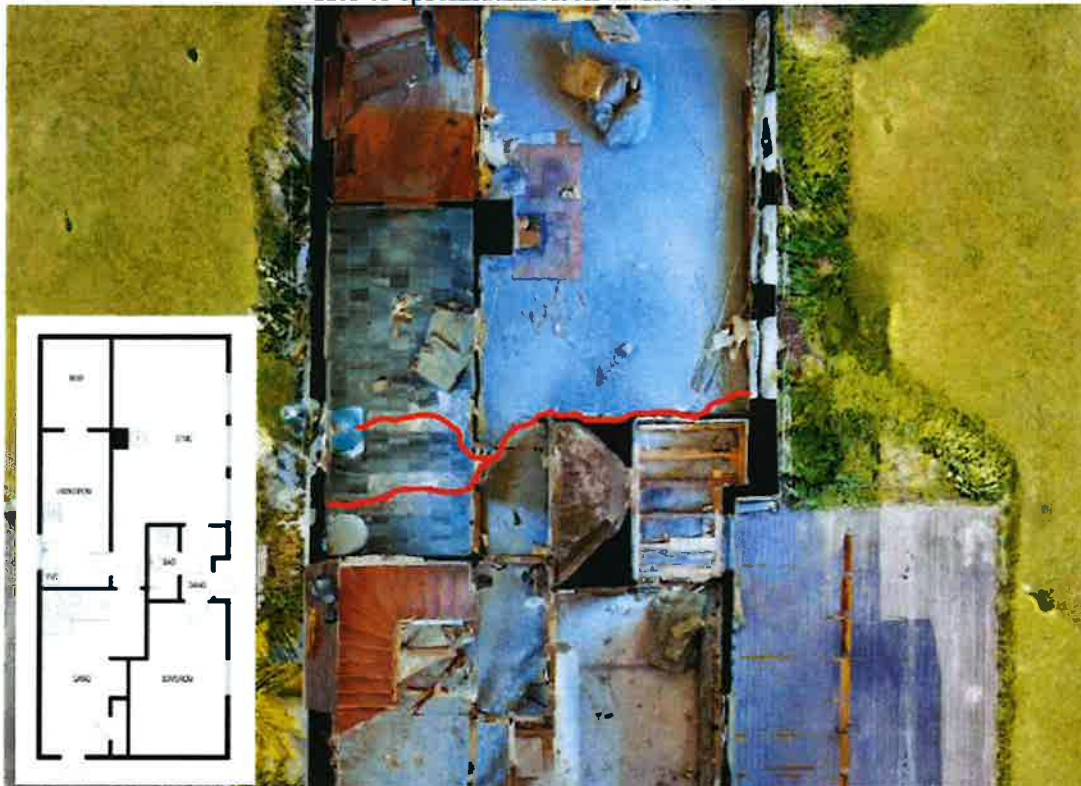
Vedlegg 1 - Foto nr.12.
Her er sprekkdannelsen markert i rødt.

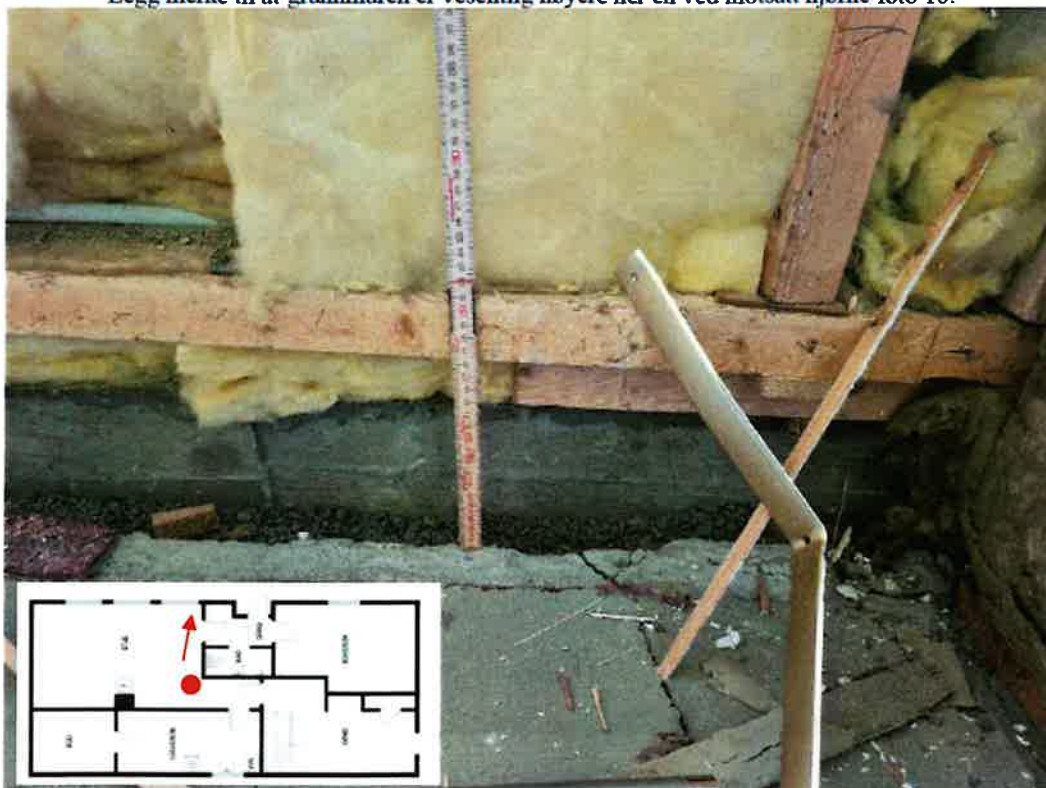
Her er nærbilde av gulv og grunnmuren i høyre hjørne.
Gulvet er ca. 5 cm lavere enn der laseren er plassert (rød prikk)
Legg merke til at grunnmuren er vesentlig høyere her enn ved motsatt hjørne foto 16.

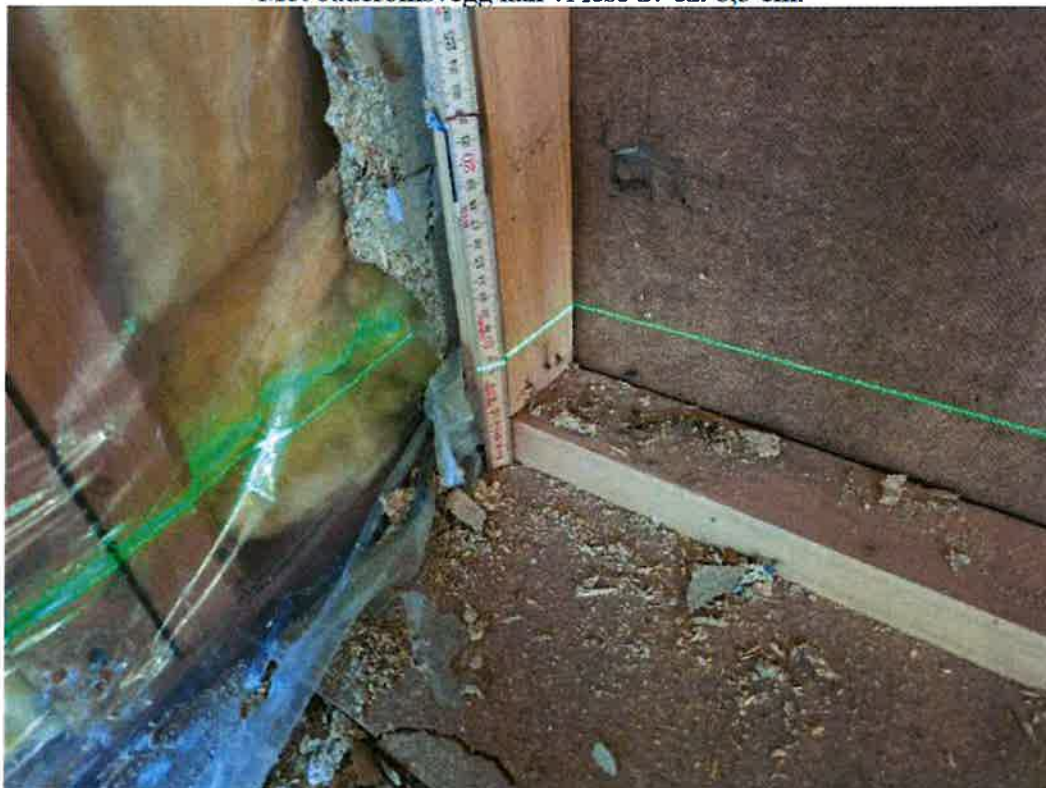
Mot baderomsvegg kan vi lese av ca. 8,5 cm.

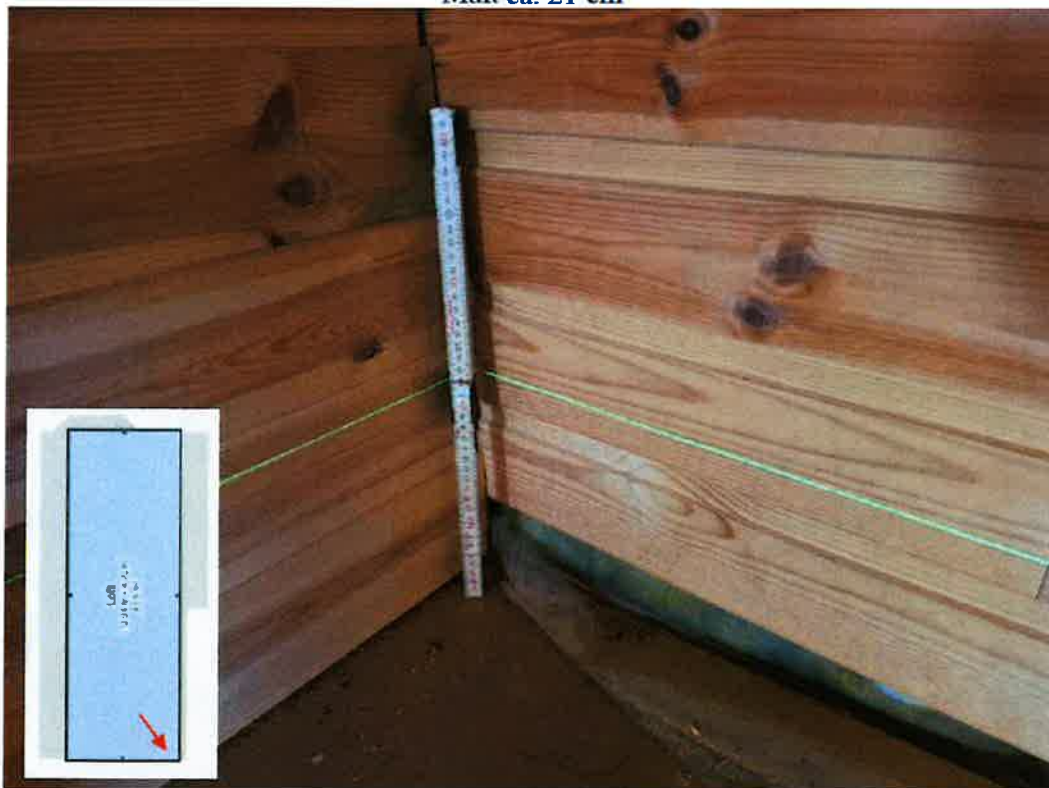
Vedlegg 1 - Foto nr.26.
Målt ca. 21 cm

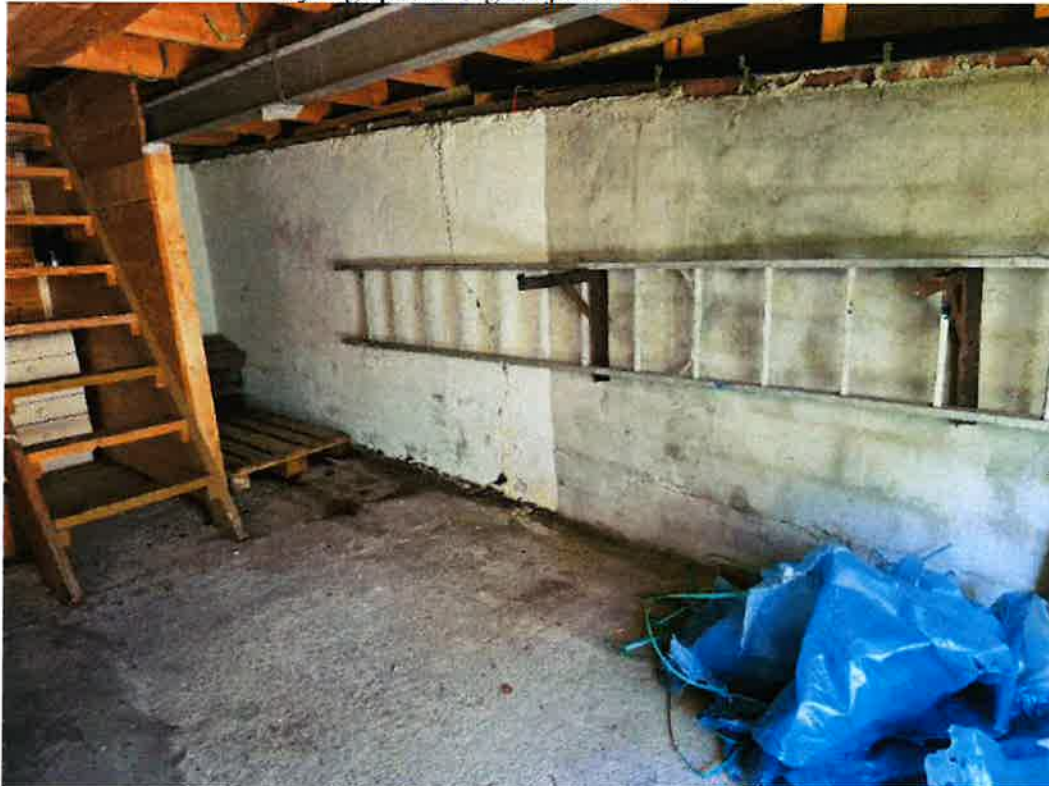
Vedlegg 1 - Foto nr.38.
Synlig sprekk ei garasjens mur mot nabo.
