Tjødnavegen 15, 4052 RØYNEBERG

Rivningsobjekt!
Enebolig med stor tomt. Attraktivt område. Rolig, sentral og barnevennlig beliggenhet. Garasje

Enebolig som selges som rivningsobjekt pga store skader i grunnmur og grunnforhold. Stor flat tomt med populær beliggenhet.

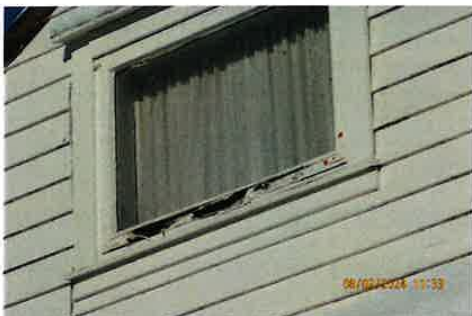
Vinduer har normal elde/slitasje og råteskader i enkelte vinduer, noe vedlikehold og utskiftning må påregnes.

- Det er påvist vinduer med fukt/råteskader.
- Det er påvist noen glassruter som er punktert eller sprukne.
- Det er påvist at enkelte vinduer er vanskelig å åpne/lukke.

Vinduer med råteskader.

- Vinduer med råteskader må erstattes med nye.
- Vinduer med punkterte/sprukne glass må påregnes skiftes ut, enten hele vinduet eller kun selve glassene.

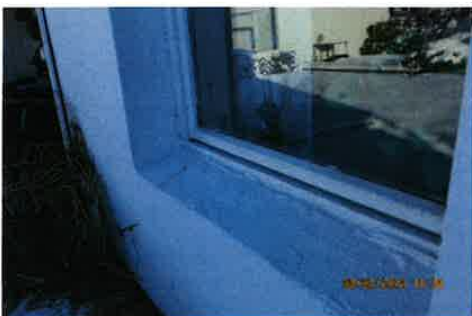
Vinduer med råteskader.

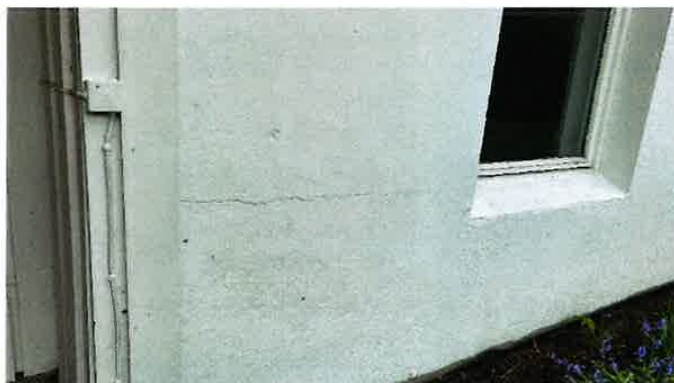
Grunnmur er av stedstøpt betong, og dekker fasade i 1.etg ut mot det fri. Grunnmur er utvendig malt med hvit murliming. Det var oppsprekking av grunnmur mange steder. Sprekker var synlige eks vannrett fra vindu ut mot hjørne ca 80cm over bakkenivå.

Horisontal sprekk i betongmur.

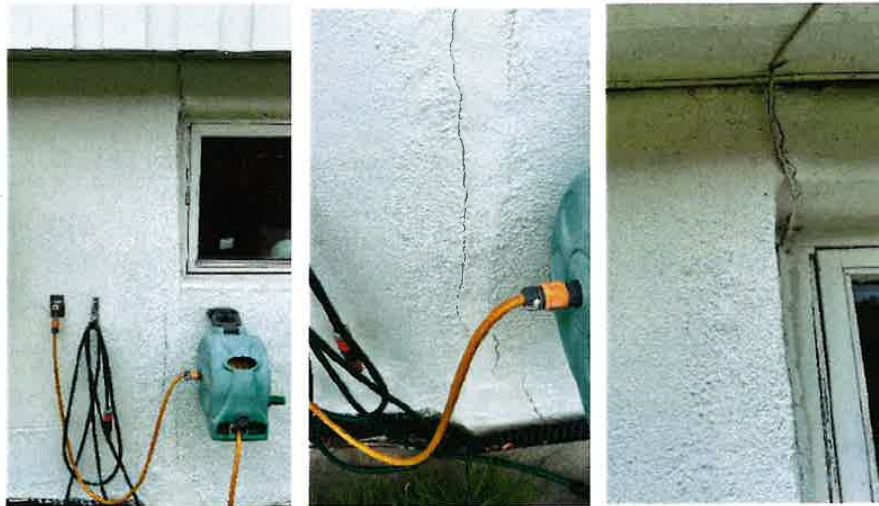
Det blir utvendig registrert ca midt på langsida mot øst at det har vært stor gjennomgående sprekk i grunnmur, og at denne sprekk er fylt med sement før grunnmur er blitt overmalt med murmaling. Det kan se ut til at grunnmur er malt for ikke lenge siden. Også etter maling har oppstått oppsprekking i grunnmur. Dette indikerer at det er pågående bevegelse og setninger i grunn.

Oppsprekking i grunnmur. Sprekk er fylt igjen med sement, men sprekker fortsatt.

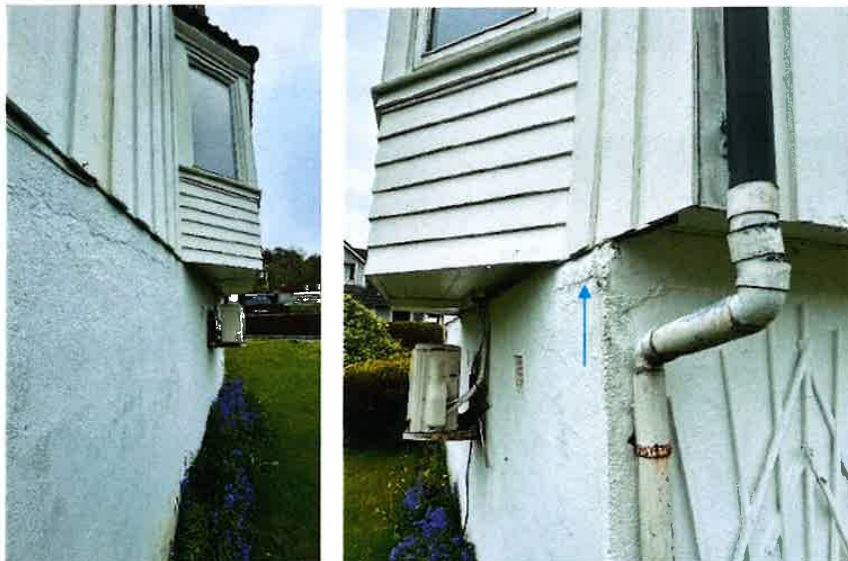
Grunnmur er blitt påstøpt anslagsvis 10cm over opprinnelig grunnmur.

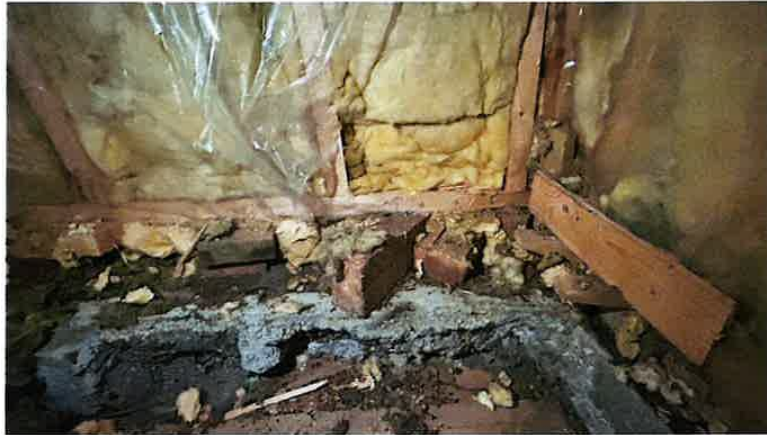
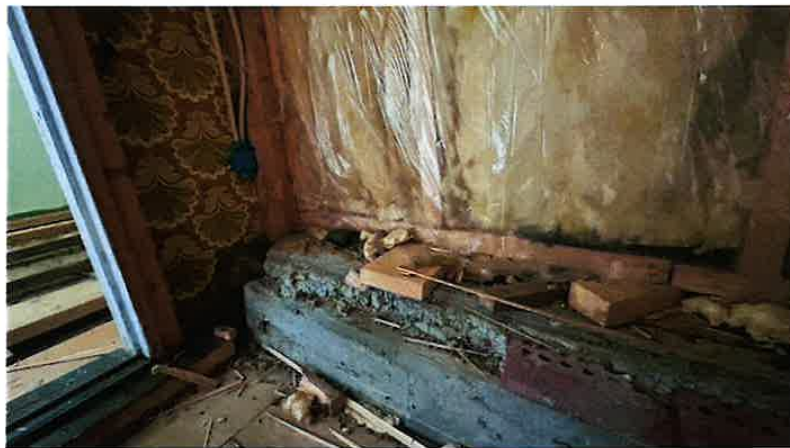
Foto viser hvordan selger har støpt nytt fundament (som var skjult av innvendig stedbygd benk), og har løftet svill og slått inn massevis av treklosser under svill. Fortsatt store skeivheter.

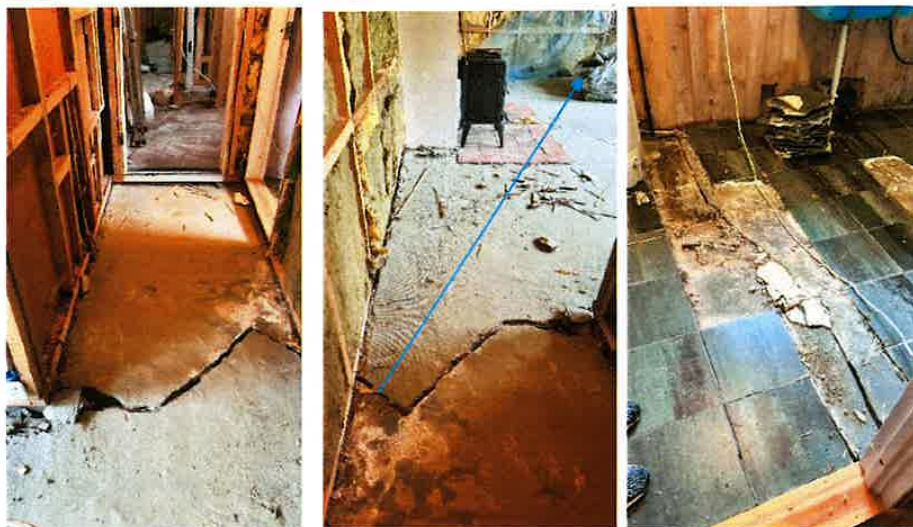
I stue 1.etg ble etter fjerning av gulvteppe synlig stor sprekk i betonggulv mot grunn. Der hvor sprekk ligger er et «topp» i gulvet. Sprekk i gulv går på tvers av huset gjennom hele betonggulvet. Sprekk måler ca 10mm bredde i gulv, og viser at hele gulvplata har seget fra hverandre.

Fra sprekksted i kjellerstue blir det målt helling på gulvet mot sør på 9,5cm fra sprekk til søndre gavlvegg.

Stor sprekk på tvers av kjellergulv gjennom kjellerstue og på vaskerom. 9,5cm fall i kjellerstue (ved pil).

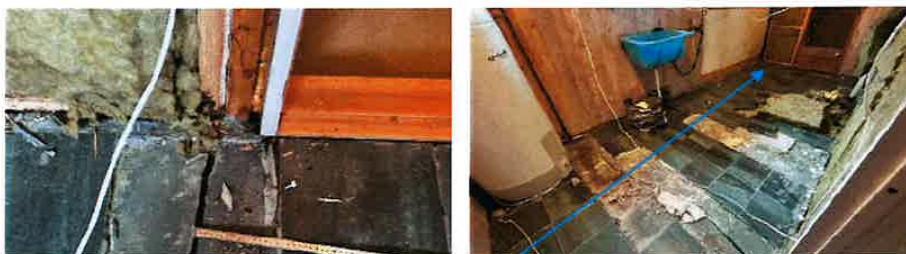
På vaskerom hadde kjøper før befaring fjernet en rekke med fliser på tvers av vaskerommet. Fjerning av fliser viser at det ikke har ligget noen membran under fliser. Overliggende fliser var ikke sprukket opp like mye som underliggende betonggulv med 10mm sprekk i gulv. Dette indikerer da at gulvfliser (30x30cm) på vaskerom er lagt over sprekk etter at sprekk oppstod, og at det fortsatt er bevegelse i gulvet.

Sprekk i gulv på vaskerom. Det ble målt ca 5cm fall mot sør på vaskerom (ved pil).

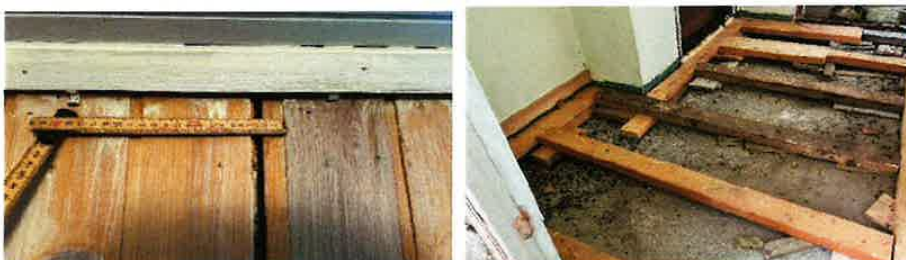
Setning har ført til at veggpanel på vaskerom har glidd langt ut fra fals. Oppforet gulv i gang kjeller viser at ca 5cm skeivhet i betonggulv er forsøkt avrettet. Også mye rottetrit i gulvet.

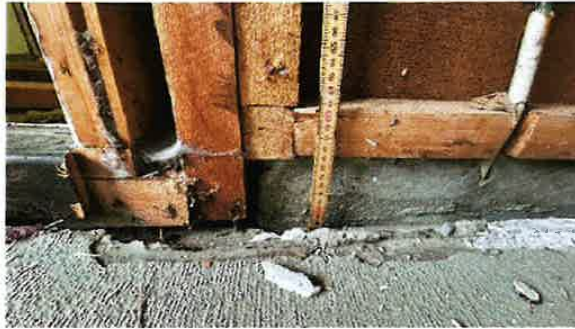
Ifm inspeksjon ble metermål stukket ned i sprekk i gulv. Metermål gikk ca 0,5m ned i sprekk. Dette indikerer at det er stort hulrom under betongplate, og at det er store setninger også under betonggulvet. Ytterligere setninger og kollaps i gulv kan forventes.

Stort hulrom under betongplate ved vegg i kjellerstue.

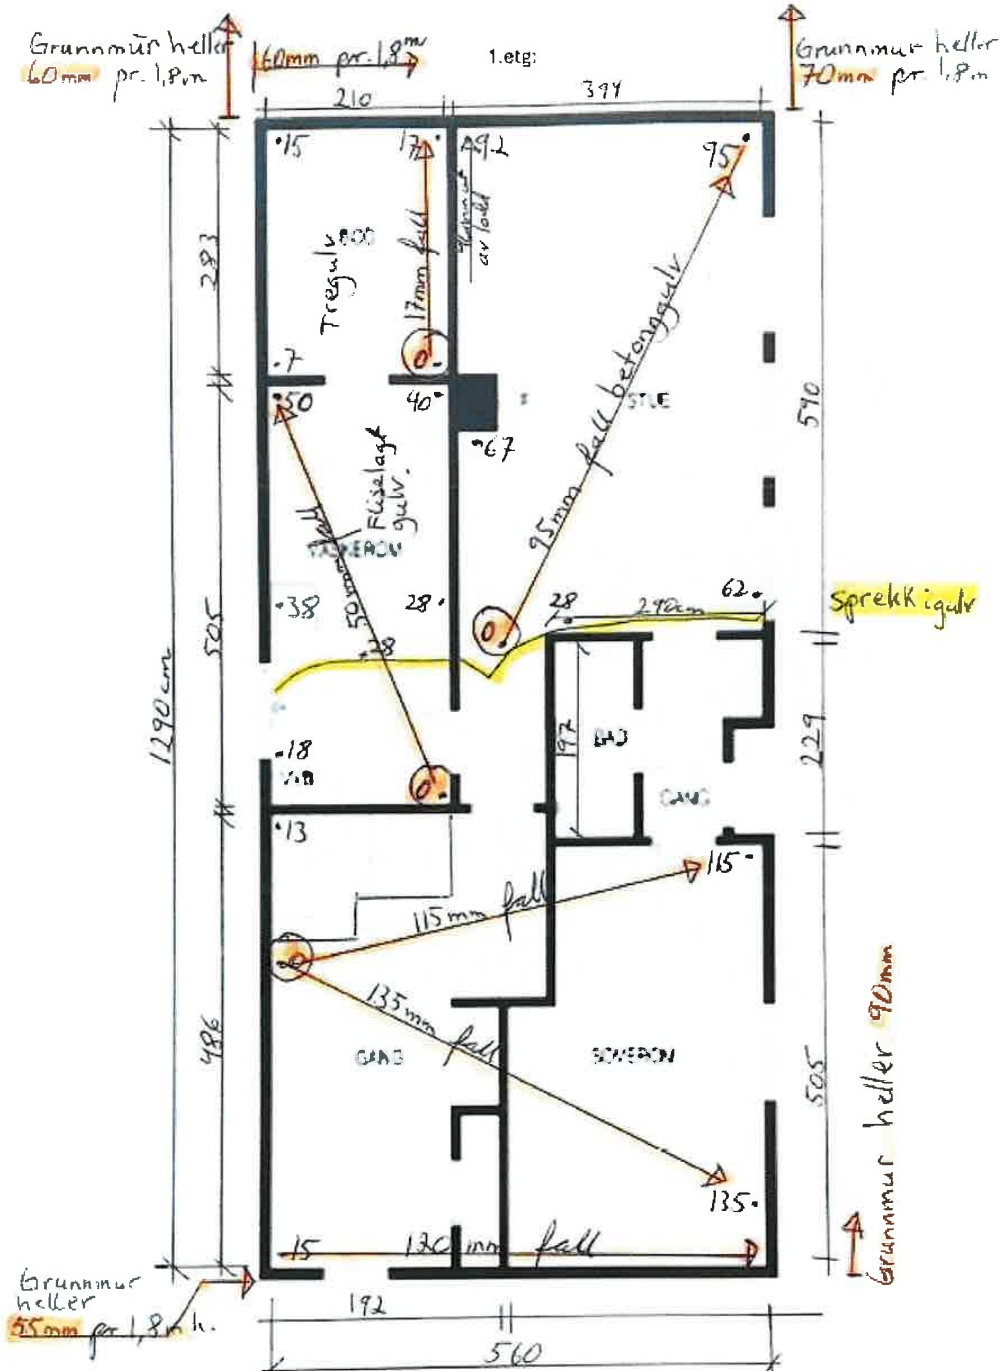
Sprekk i kjellergulv omtrent på tvers midt i huset (markert grønt).

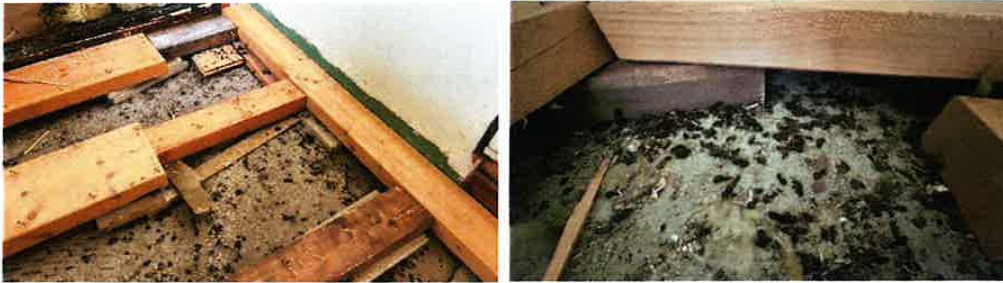
I forbindelse med åpning av vegger og gulv da det ble registrert store skeivheter i boligen, ble også registrert store mengder rotteavføring først under oppforet tregulv i gang i 1.etg.

Det er videre også registrert rotteavføring og rotte-ganger i veggisolasjonen i 1.etg. I utforet vegg i 1.etg mellom hovedinngang og trapp opp til 2.etg ble registrert store mengder avføring etter rotter. Rottene har fra funnsted hatt fri tilgang til å bevege seg videre både opp i veggkonstruksjon, samt videre inn under oppforet gulv i deler av 1.etg.

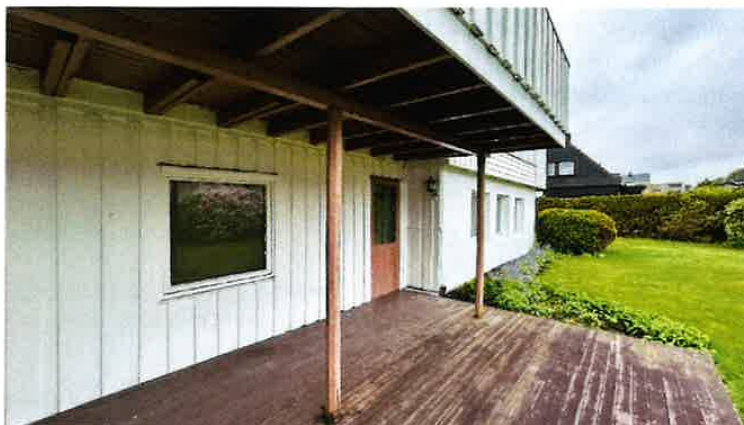
Rotter kan ha kommet seg inn bak kledning på vestsiden der terrasse på bakkenivå er lagt helt inn mot kledning.

Mulig rotteinnngang inn under terrasse og videre inn under grunnmur.

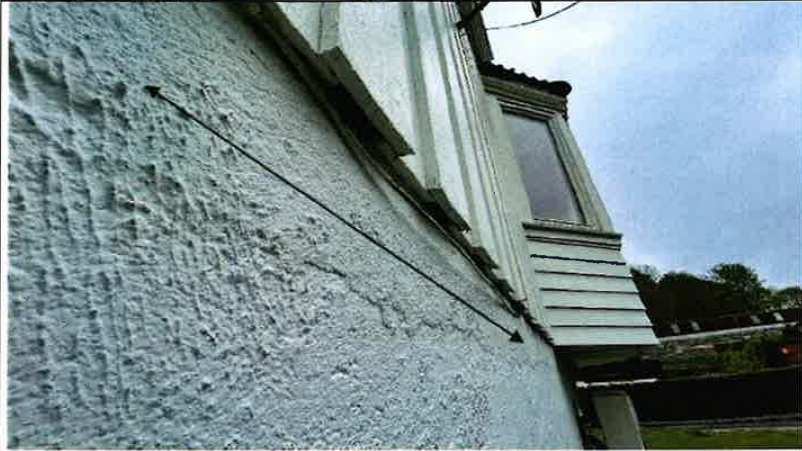
Foto nr. 6
Vertikal sprekk i vestre langside ca 20-25cm fra søndre hjørne.

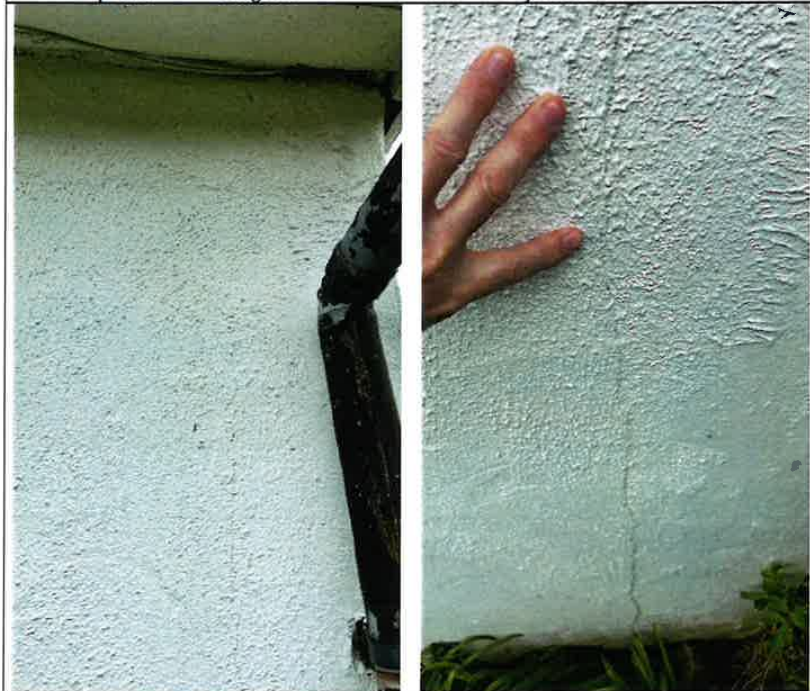
Foto nr. 7
Sprekk i grunnmur.

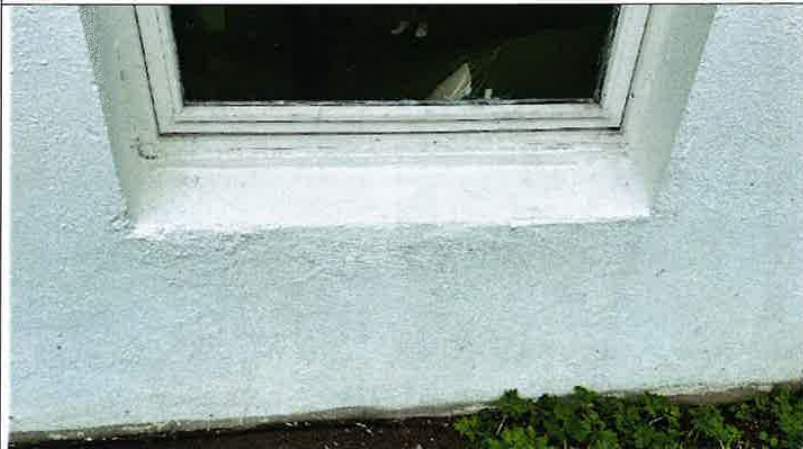
Foto nr. 9

Vertikal sprekk i grunnmur. Grunnmur ikke nedgravd til frostfritt nivå.

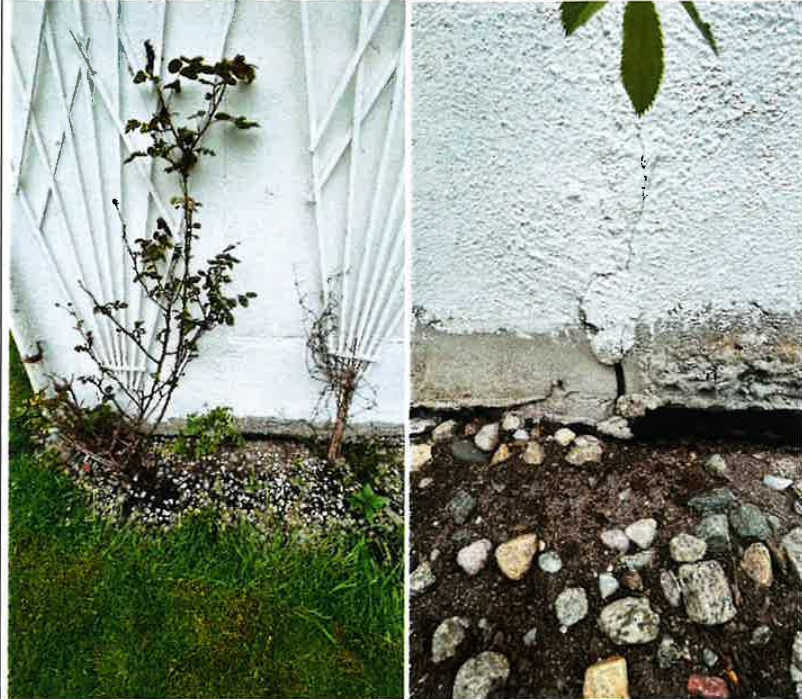
Foto nr. 10

Gjenstøpt stor sprekk omtrent midt på østside.

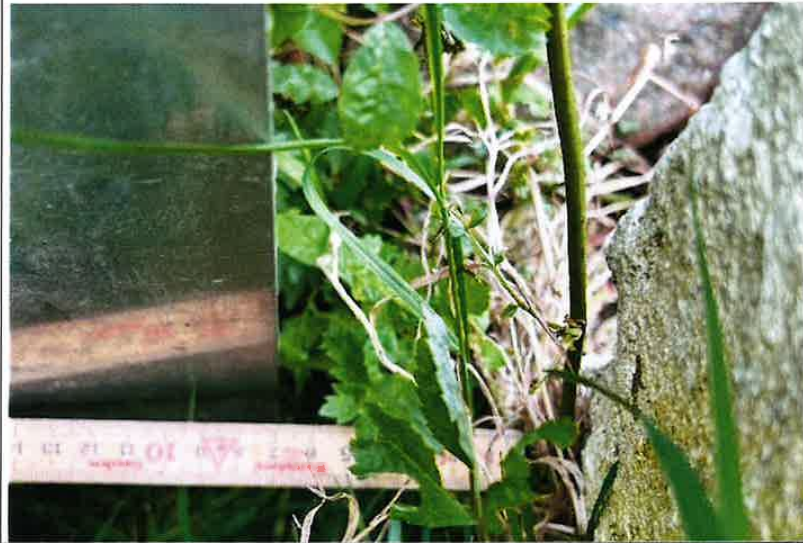
Foto nr. 20

Sprekk i gulv og vegg tvers gjennom langside. Bygning har tippet mot sør / venstre.

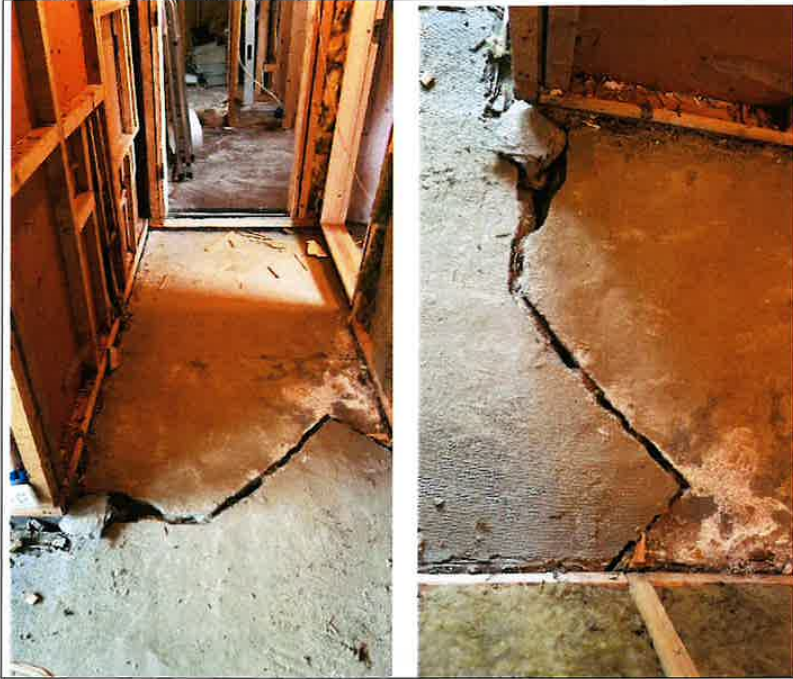
Foto nr. 22
Stor sprekk i gulv mot grunn, både i kjellerstue og gjennom vaskerom.

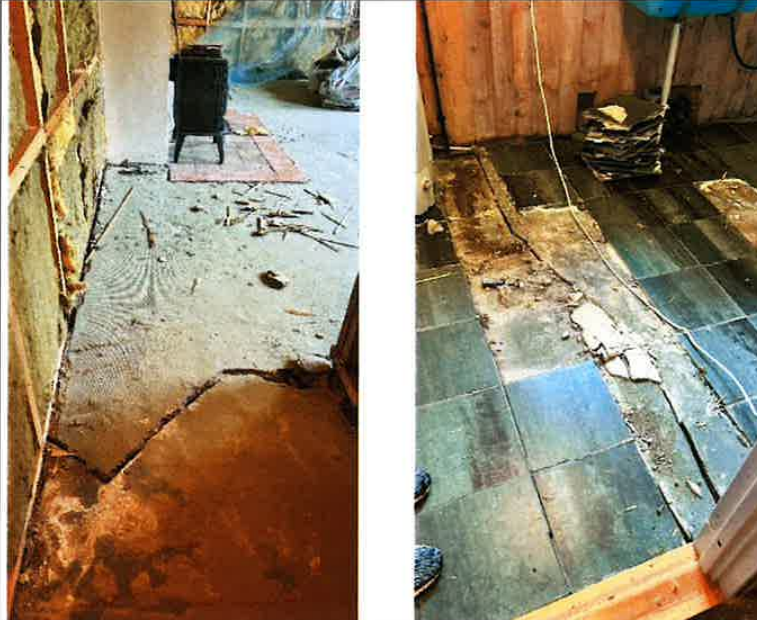
Foto nr. 23
Sprekk i gulv vaskerom.

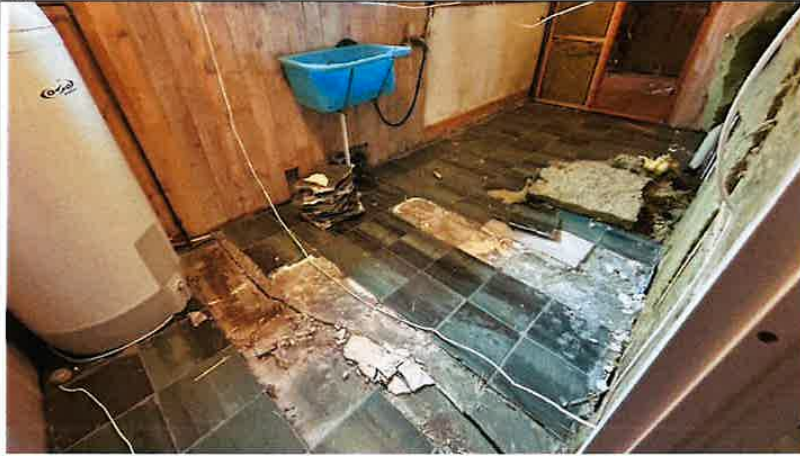
Foto nr. 24
Sprekk i gulv på vaskerom.

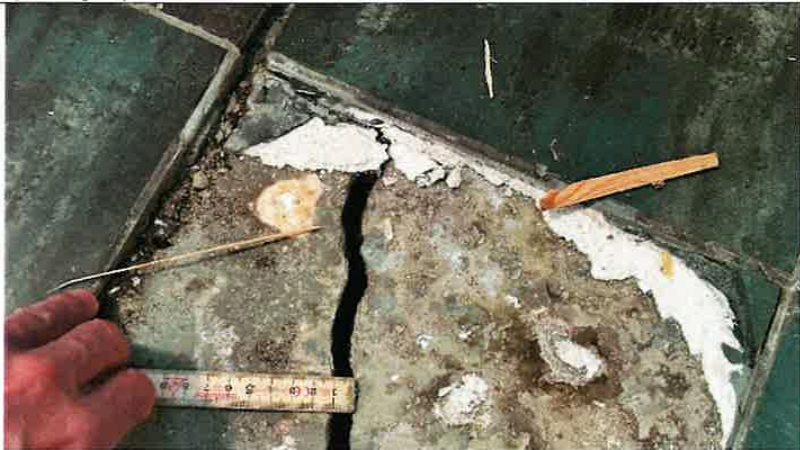
Foto nr. 25
Sprekk i gulv på vaskerom.

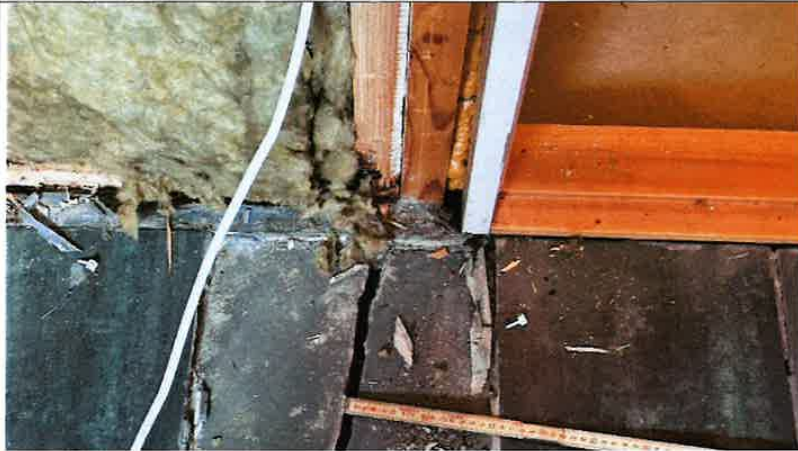
Foto nr. 26
Metermål er stukket 0,5m ned i gulvsprekk!

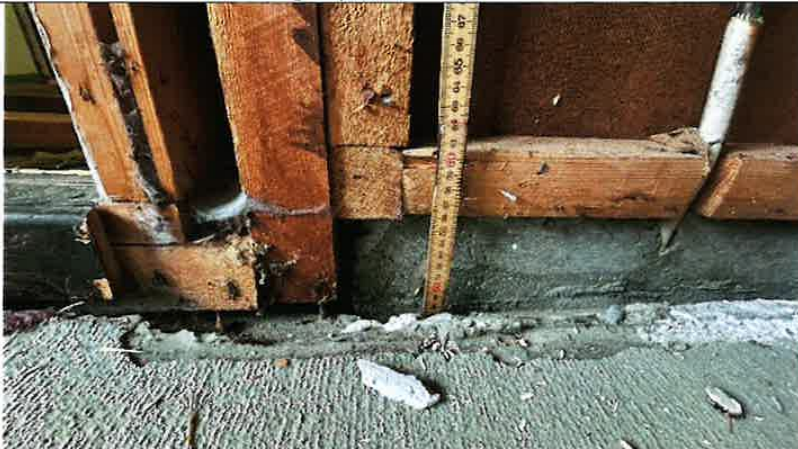
Foto nr. 27

Ganggulv er forsøkt rettet opp. Mye rottetrit ble synlig ved riving gulv.

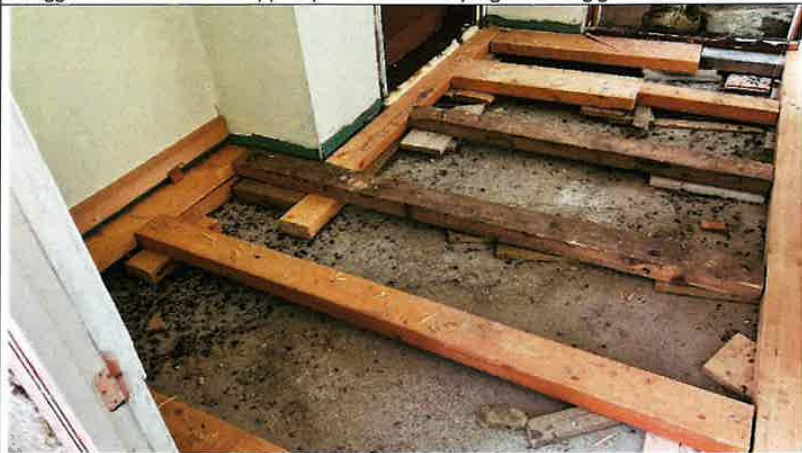
Foto nr. 28

Rotter kommer seg trolig inn gjennom sprekker i grunnmur og under gulv.

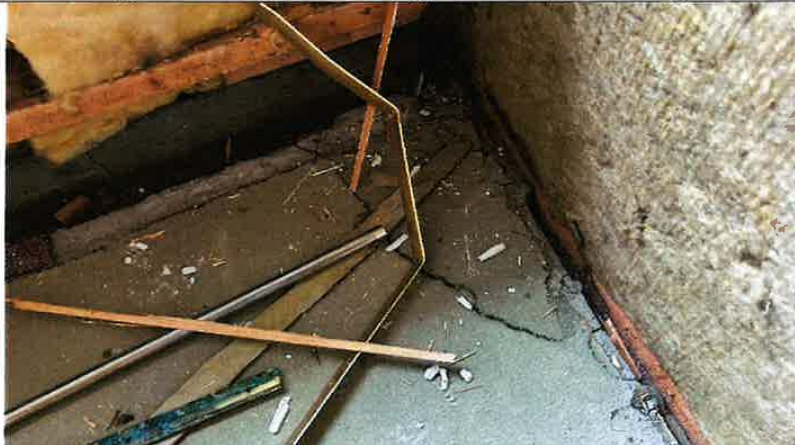
Foto nr. 38

Fundament / grunnmur har glidd ut fra betonggulv ca 5cm. Sprekk i betonggulv.

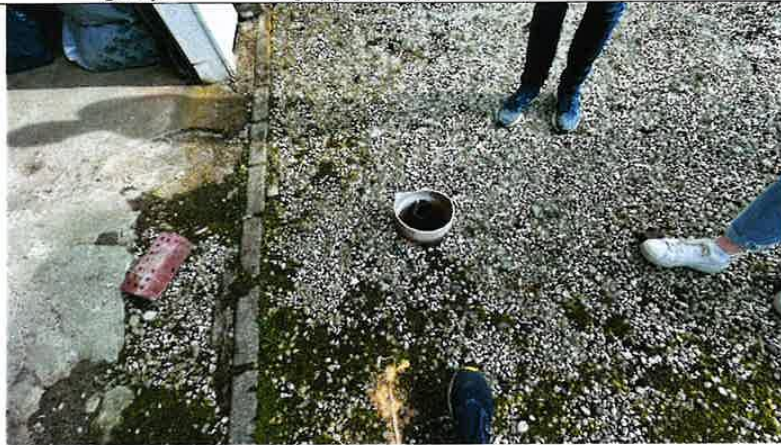
Foto nr. 62

Kum foran garasje har «løftet seg» pga setninger i bakken.

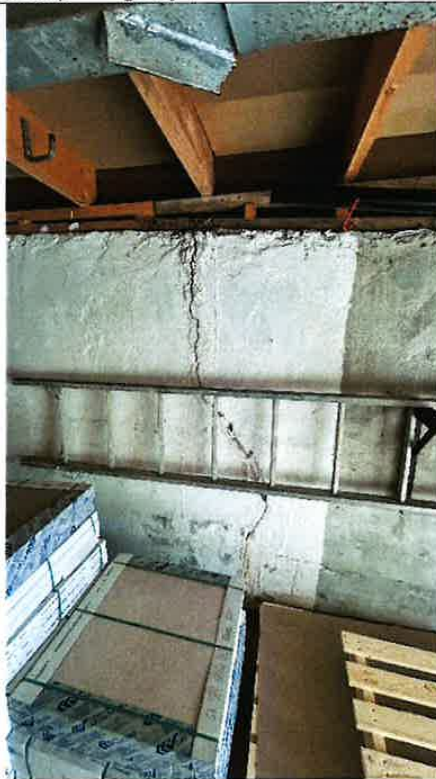
Foto nr. 63

Vertikal gjennomgående sprekk i garasje.

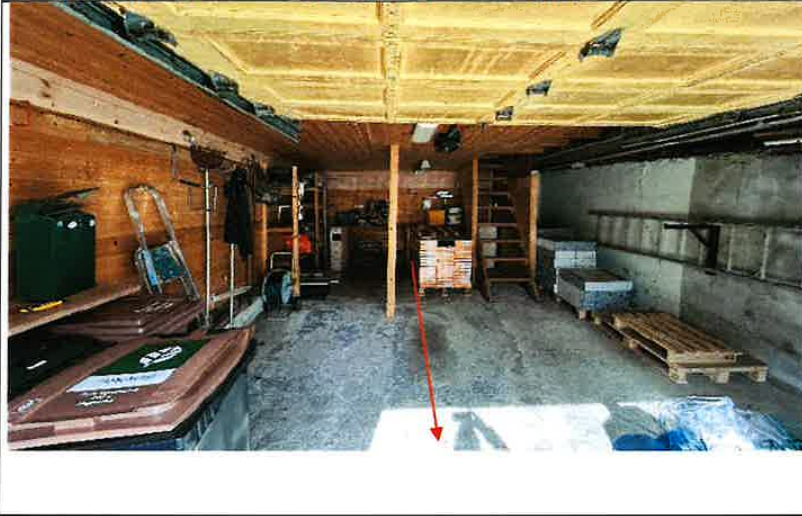
Foto nr. 64

Garasjen har helling / fall ut mot garasjeport på over 30cm jmf pil.

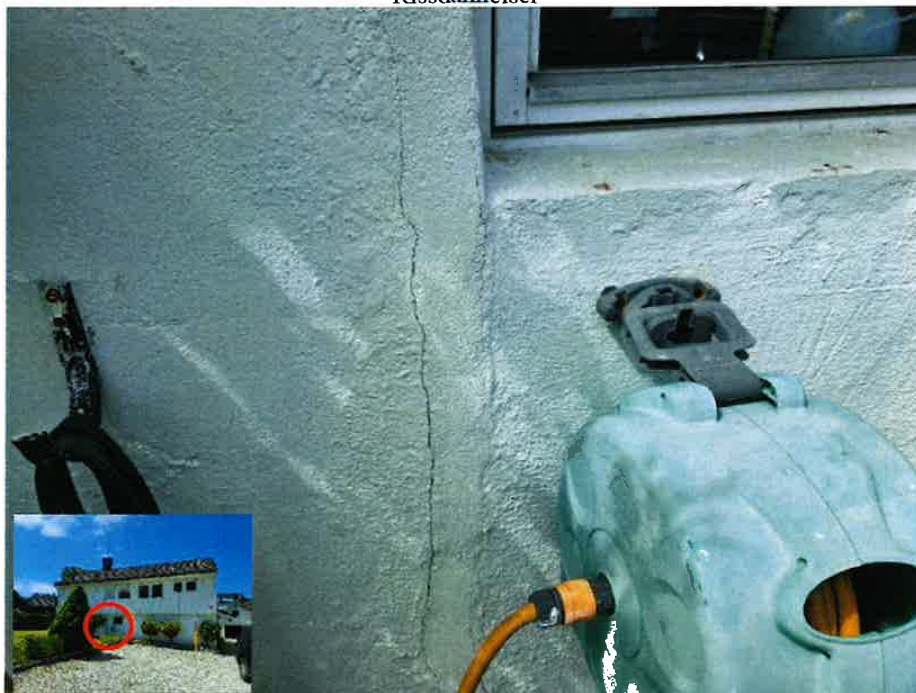
Vedlegg 1 - Foto nr.4.
Rissdannelser

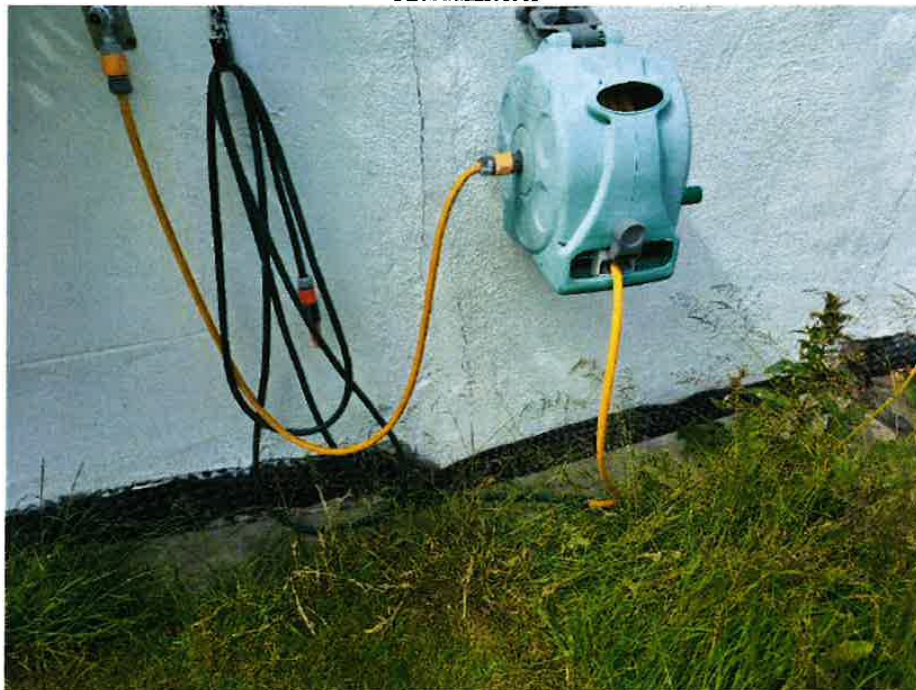
Vedlegg 1 - Foto nr.5.
Rissdannelser

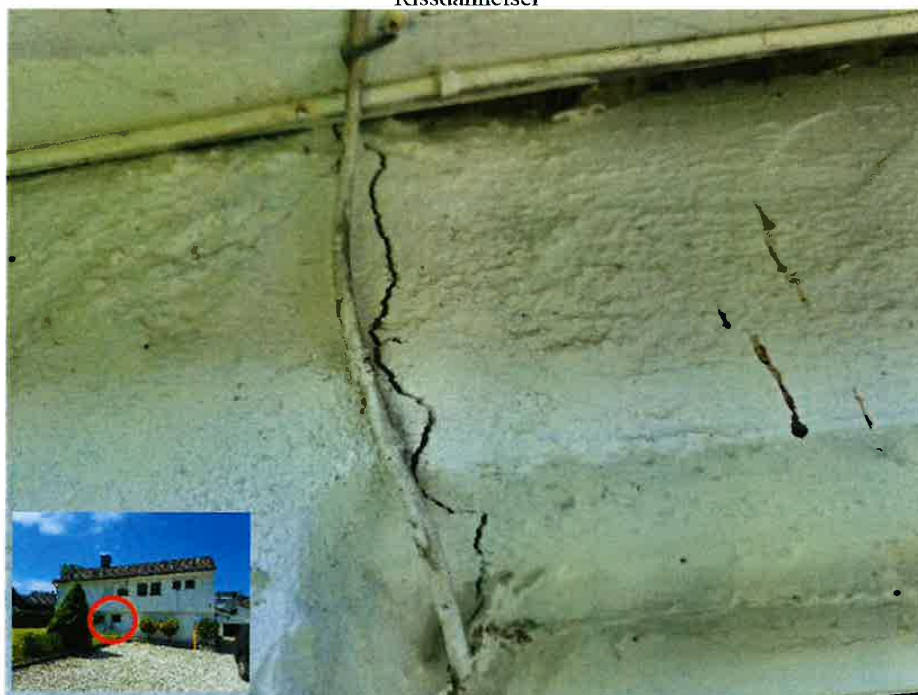
Vedlegg 1 - Foto nr.6.
Rissdannelser

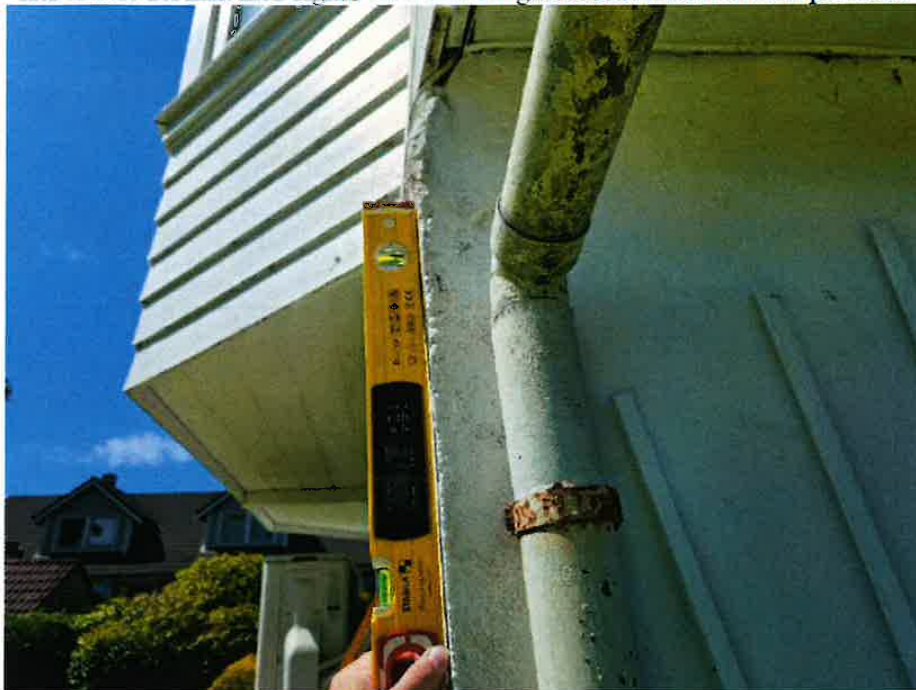
Vedlegg 1 - Foto nr.9.

Her er øvre del målt med digital vater som utregnet loddavviket til 39 mm pr. meter.

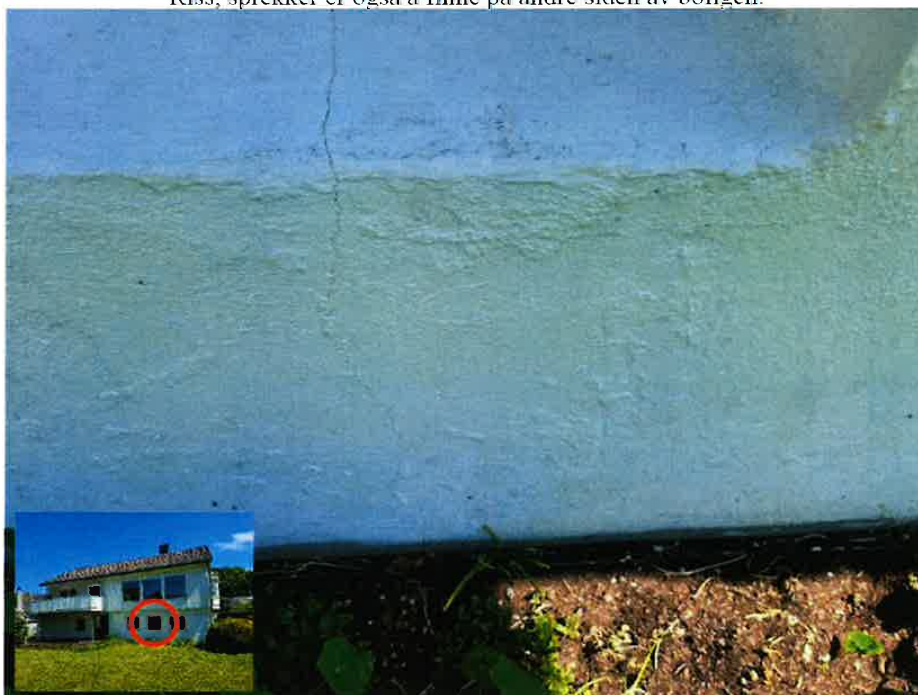
Vedlegg 1 - Foto nr.10.

Riss, sprekker er også å finne på andre siden av boligen.

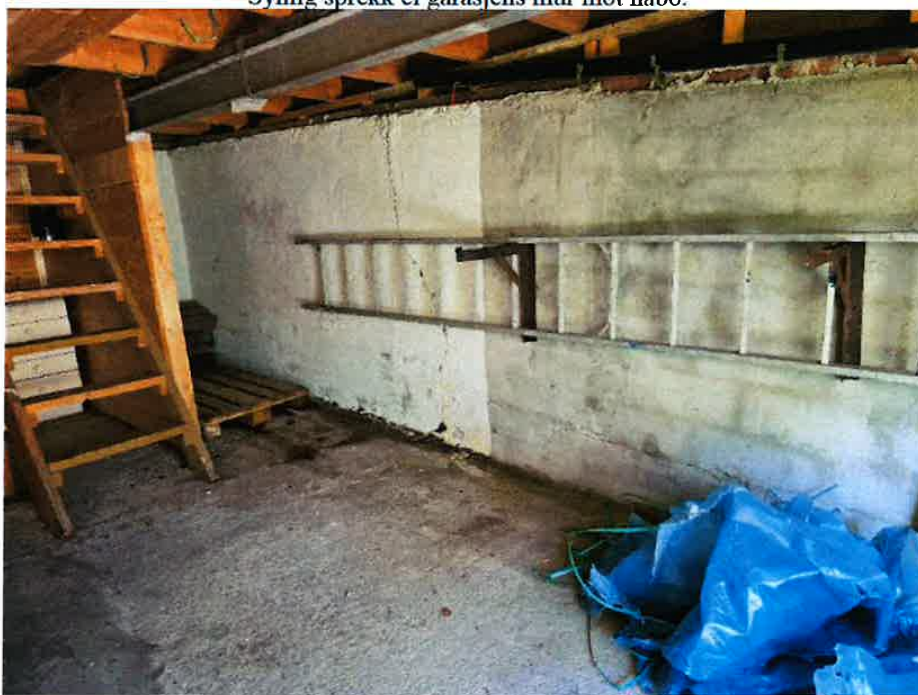
Vedlegg 1 - Foto nr.38.
Synlig sprekk ei garasjens mur mot nabo.
