# Tilstandsrapport

Andelsleilighet

Selvbyggerveien 4, 0591 OSLO

Befaringsdato: 16.01.2026

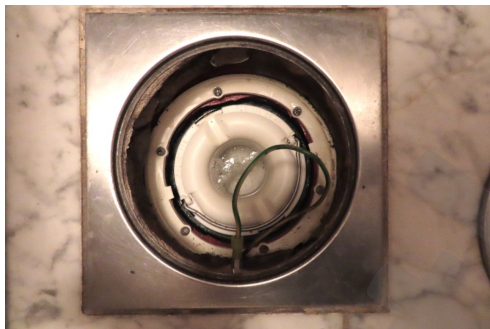
Sluk

Plastsluk. Synlig mansjett/membran under klemring.

Ingen dokumentasjon over utførelse av membranen. Ukjent alder på membranen og sluket.

Dokumentasjon over utførelse bør fremskaffes, om mulig.  
Sluket må sjekkes og rengjøres jevnlig.
