# Tilstandsrapport

Andelsleilighet

Selvbyggerveien 4, 0591 OSLO

Befaringsdato: 16.01.2026

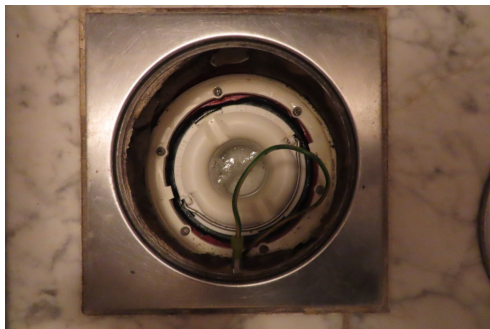
Sluk

Fliser på gulv. Elektriske varmekabler. Gulv med fall mot sluk. Nivåforskjell på ca. 2 cm fra overkant flis ved dør til slukrist.

- Det er påvist at høydeforskjell fra topp slukrist til gulv/synlig topp membran ved dørterskel er mindre enn 25 mm.
- Det er påvist at noen fliser har bom (hulrom under).

Ukjent om membran er trukket opp minimum 15 mm ved dørterskel.

- Selv om bom eller hullyd ikke alltid er et umiddelbart problem, bør det overvåkes nøye før eventuell utvikling i sprekker i flisfuger e.l. oppstår. Dette må en foreta tiltak for, for å begrense utviklingen.

Tett oppkant på minimum 15 mm ved dør anbefales etablert.

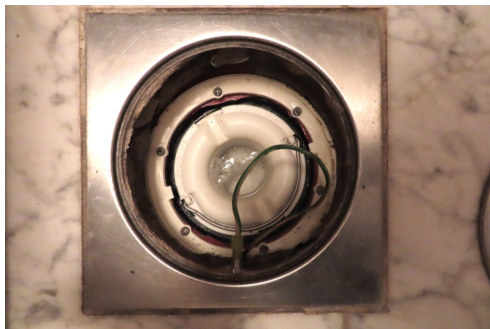
Sluk

Plastsluk. Synlig mansjett/membran under klemring.

Ingen dokumentasjon over utførelse av membranen. Ukjent alder på membranen og sluket.

Dokumentasjon over utførelse bør fremskaffes, om mulig.  
Sluket må sjekkes og rengjøres jevnlig.
