# Tilstandsrapport

Enebolig

Trangsruudsroa 88, 2270 FLISA

Befaringsdato: 23.05.2025

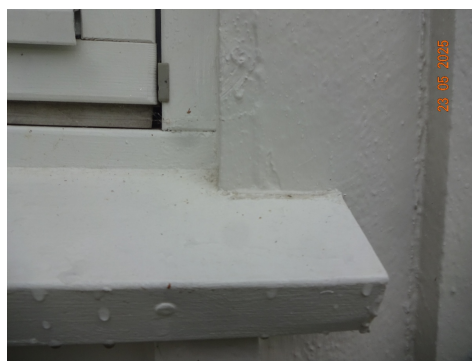
- Det er ingen eller liten lufting i nedre kant av kledning mot grunnmur.  
Panel er ført helt ned mot vannbrett, fare for fuktopptrekk og forvittringer.

- Det bør foretas tiltak for å bedre lufting av kledningen.

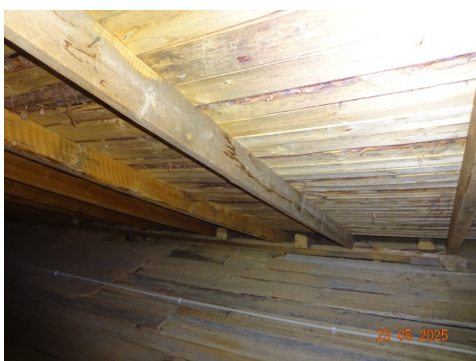
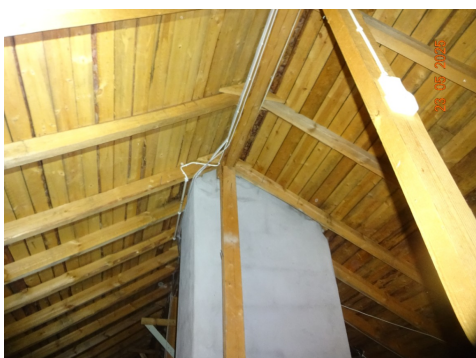
### ! TG 2 Takkonstruksjon/Loft

- Det er begrenset/dårlig ventilering av takkonstruksjonen.
- Det er påvist andre avvik:

Det er påvist vepsebol på loft.  
Fuktskjolder på takkonstruksjoner. Ved bruk av fuktmåler ble det ikke registrert unormale verdier. Antatt etter tidligere fuktproblematikk.  
Noe skjevheter i takkonstruksjon.  
Muselort på loft.  
Synlige spiker igjennom undertak.  
Svertesopp i undertak. Antatt etter tidligere kondensproblematikk.

Anbefaler ytterligere undersøkelser.

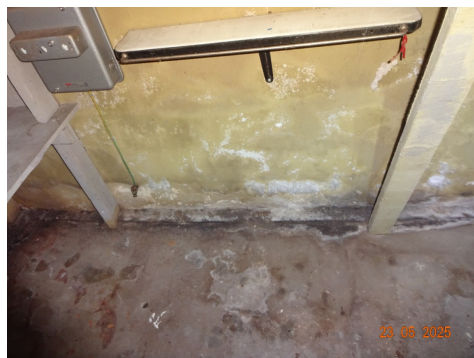
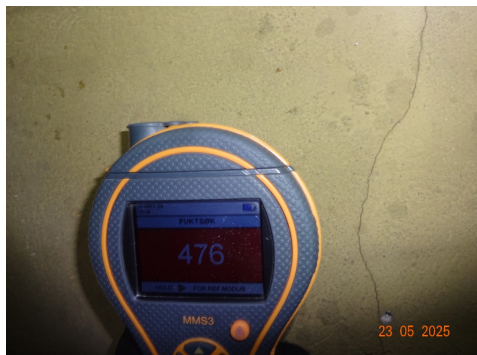
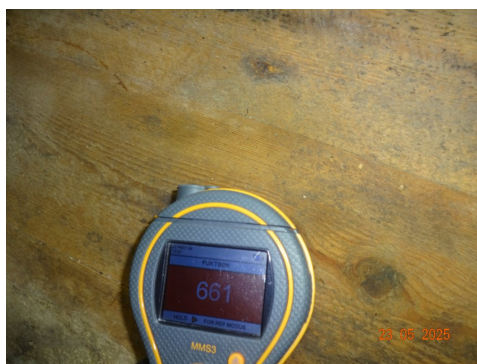
### ! TG 2 Rom Under Terreng

- Det er påvist indikasjoner på noe fuktgjennomtrenging i kjellergulv.
- Det er påvist indikasjoner på noe fuktgjennomtrenging inn i kjellermur.

Det er foretatt fuktsøk med fuktindikator i kjeller. Ved bruk av fuktindikator ble det målt fuktvariasjoner.

Steder med saltutslag på kjelleryttervegger, etter fuktgjennomgang i veggene.

Fuktmerker i gulv. Sprekker i gulv.

Påvist fuktopptrekk ved overgang gulv og vegger.

Fuktmerker i oppforet gulv. Ved bruk av fuktmåler ble det registrert forhøyede verdier.

- Det påviste fuktnivå gir grunn til å overvåke konstruksjonen jevnlig for å se utvikling over tid, og eventuelt foreta tiltak for å unngå fuktskader.

Må påregne fuktskader i oppforet gulv.

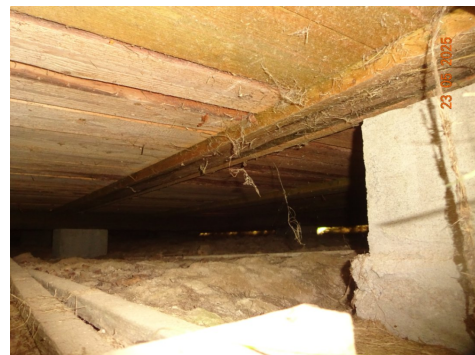
## ! TG 2 Kryp Kjeller

Krypkjeller under tilbygget del.  
Fundamentert på støpte punktfundamenter.  
Krypkjeller er besiktiget fra liten åpning under yttervegg, begrenset besiktigelse muligheter.  
På grunn av kledning mellom terreng og yttervegg er ikke krypkjeller fullstendig besiktiget.  
Krypkjeller er på generelt grunnlag en risikokonstruksjon, og en konstruksjon med hyppig skadefrekvens.

- Det er ikke adgang til deler av krypkjelleren. Krypkjeller er kun vurdert i tilgjengelige deler. Krypkjeller regnes for å være en risikokonstruksjon som er utsatt for fukt- og råteskader i bunnsvill, trebjelkelaget og andre tilstøtende konstruksjoner, på grunn av fuktighet fra grunnen og kondensering ved temperaturforskjeller. Selv om det ikke er avdekket tegn på skader, betyr ikke dette nødvendigvis at det ikke foreligger skader i eller i forbindelse med krypkjelleren.
- Det er ikke tilfredsstillende ventilering av krypkjeller.
- Det er manglende fuktsperre på bakken.

- Vær oppmerksom på denne risikoen, overvåk tilstanden og undersøk dette nærmere, helst med hjelp av en fagkyndig.
- Bedre ventilering må etableres.
- Fuktsperre på bakken bør etableres.

Eventuelt fjerne ett kledningsbord for bedre luftgjennomstrømning.

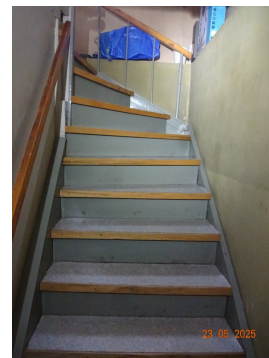
## ! TG 2 Innvendige trapper

Malt tretrapp til kjeller. Montert håndløper på en side.

- Håndløper bør monteres, men det var ikke krav på byggetidspunktet.

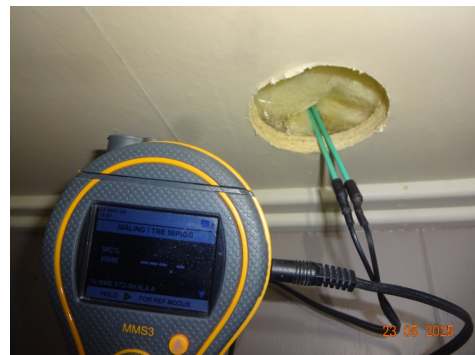
### ! TG 1 Tilliggende konstruksjoner våtrom

Hulltaking er foretatt nederst på delevegg mot våtsonen. Ved bruk av fuktmåler ble det ikke registrert unormale verdier.

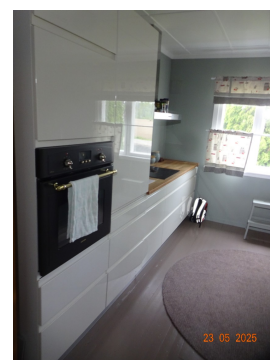
- Det er ikke påvist tegn på at det er montert lekkasjedeteksjon ved oppvaskmaskin/oppvaskkum, dette er et krav på kjøkkenet ut ifra alder.

- Det bør monteres lekkasjedeteksjon ved oppvaskmaskin/oppvaskkum.

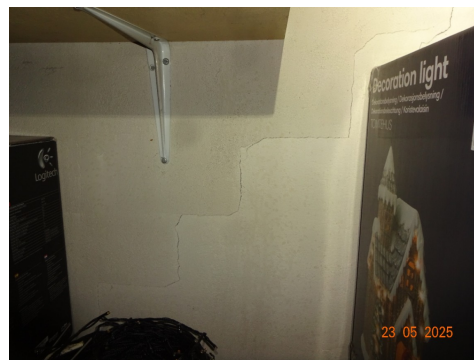
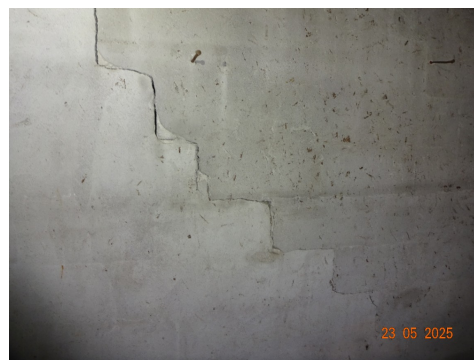
- Det er registrert skråriss som er symptom på setninger.
- Grunnmuren har sprekke-dannelser.
- Det er påvist andre avvik:

- Lokal utbedring må utføres.
