# Tilstandsrapport

Boligbygg med flere boenheter

Aspmoen 20 C, 8646 KORGEN

Befaringsdato: 28.10.2025

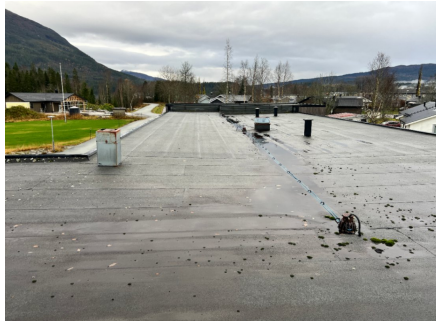
### Nedløp og beslag

Gesims, luftelyrer og takhatter av metall. Taksluker med varmekabler. Det er ukjent om varmekabler er tilkoblet.

- Det er avvik:
- Det er noen mindre slipp i tettemasse mellom beslag og papp på gesimsbeslag.
- Det er noen mindre områder mellom sluker det står vann. Begynnende mosegroing på papp.

- Tiltak:
- Avvik bør utbedres.
- Avvik bør observeres jevnlig.

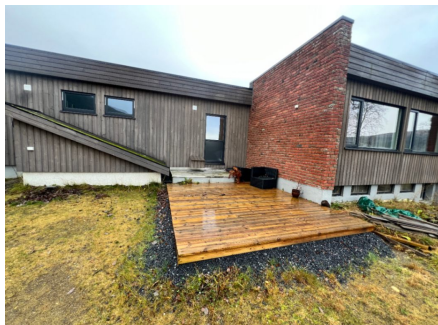
## TG 2 Balkonger, terrasser og rom under balkonger

Det er for høyt mellom terskel og platting. Det mangler ett trinn/platting foran balkongdøren.

Avvik må utbedres.

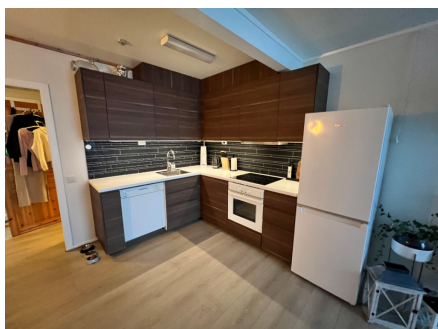
### TG 1 Overflater og innredning

Kjøkkenet har laminat på gulvet, glassfiberstripe på vegger og himlingsplater i tak.  
Kjøkkenet har innredning med slette fronter. Benkeplaten er av laminat med 1-kums benkebeslag. Det var ved befaringen induksjonstopp, kjøle/fryse-skap, oppvaskmaskin og stekeovn. Kitchenboard mellom benk og overskap.  
Målt med fuktindikator foran oppvaskmaskin og benk uten forhøyede verdier.

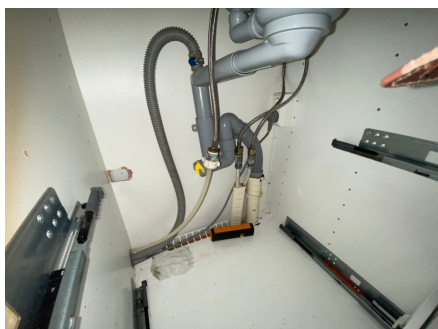
Røropplegg under kjøkkenbenk

- Det er ikke behov for utbedringstiltak siden anlegget fungerer i dag, men ut ifra alder kan skader plutselig oppstå på eldre anlegg.

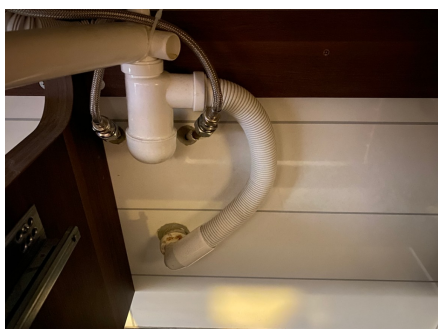
Røropplegg under vask på bad

- Det er ikke behov for utbedringstiltak siden anlegget fungerer i dag, men ut ifra alder kan skader plutselig oppstå på eldre anlegg.
