Tilstandsrapport

Boligbygg med flere boenheter

Solhøiveien 98A , 1580 RYGGE

Befaringsdato: 10.04.2026

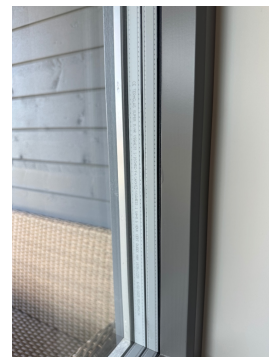
! TG 0 Vinduer

Malte trevinduer 3-lags glass.

Årstill: 2025 **Kilde:** Produksjonsår på produkt

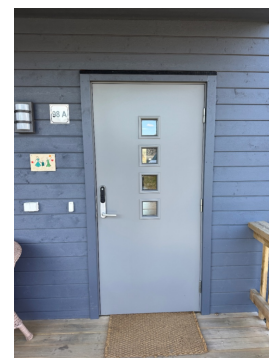
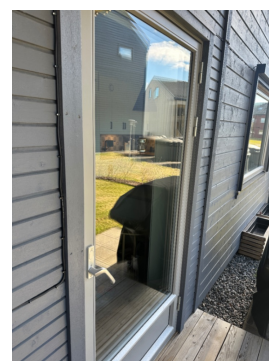
! TG 0 Dører

Gråmalt hovedytterdør med Yale-doorman. Balkongdør med glassfelt.

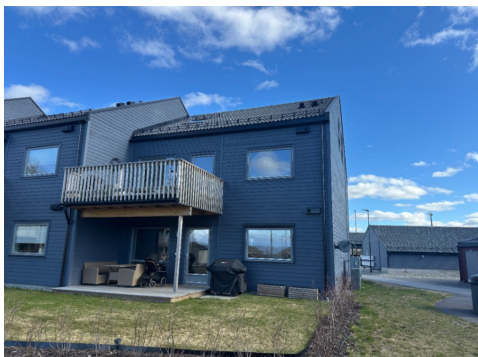
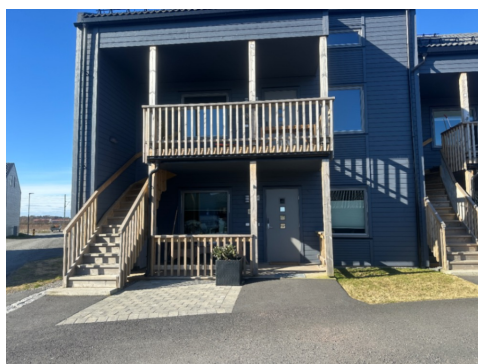
! TG 0 Balkonger, terrasser og rom under balkonger

Terrasse på 13 m² med tredekke og overbygg, vendt mot sørvest. Adkomst fra stue/kjøkken. Balkong ved inngangsparti på 12 m² med tredekke, vendt mot nordøst.

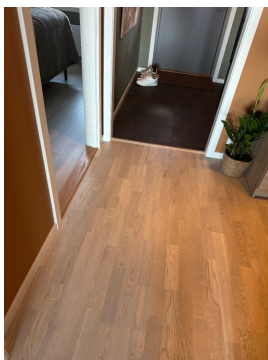
! TG 0 Overflater

Vegger er utført med malte gipsplater. Gulvene har hvitlaset 3-stavs eik og vinylplank i vindfang. Himlingen er utført med malte plater.

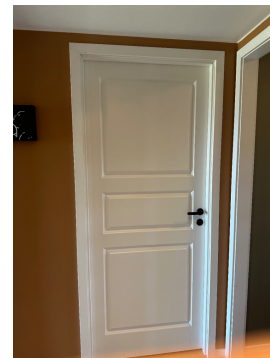
! TG 0 Innvendige dører

Innvendige dører er hvite kompakt-dører med tre-speil fra Harmonie, utstyrt med sorte håndtak.

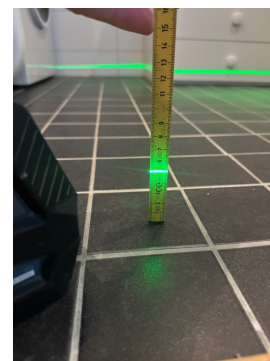
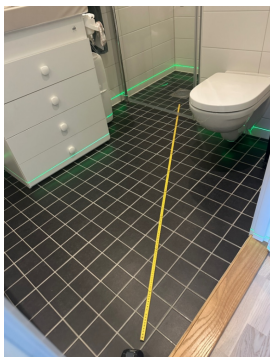
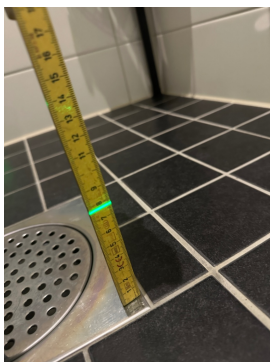
! TG 0 Overflater Gulv

Badet har flislatt gulv med elektriske varmekabler. Fallforholdene er vurdert som tilfredsstillende, med fall på 1:100 på øvrig gulv. I dusjsonen er fallet målt til 1:50, noe som anses som tilfredsstillende. Høydeforskjellen fra topp sluk til topp flis ved dør er målt til 27 mm. Kravet er minimum 25 mm.

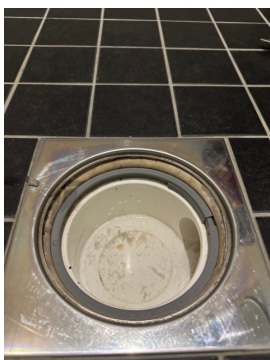
! TG 0 Sluk, membran og tettesjikt

Badet har plastsluk.

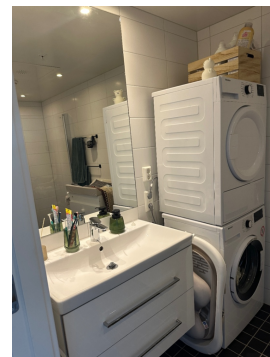
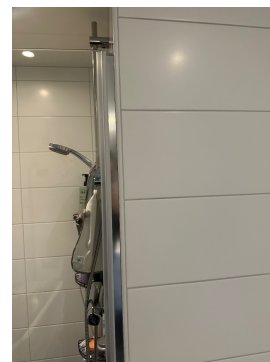
! TG 0 Sanitærutstyr og innredning

Badet er utstyrt med vegghengt toalett, porselensservant og baderomsinnredning fra Alterna. Dusjløsningen er utført med dusjdør. Det er også opplegg for vaskemaskin og tørketrommel.

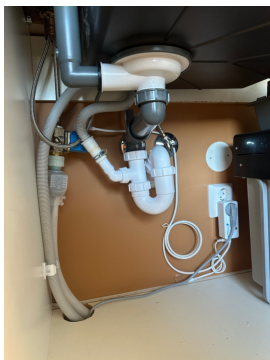
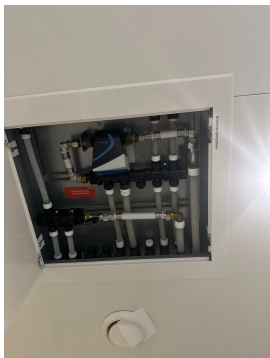
! TG 0 Vannledninger

Vanninstallasjonene er utført som rør-i-rør-system med vannledninger av plast. Anlegget er besiktiget i rørskap. Fordelerskap er tilgjengelig.

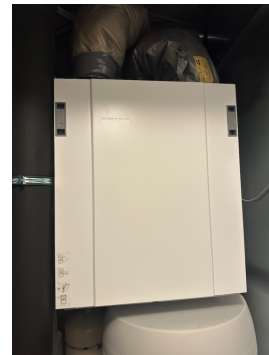
! TG 0 Ventilasjon

Balansert ventilasjon med varmegjenvinning fra Flexit. Aggregat i bod. Funksjonstestet ved befarings.

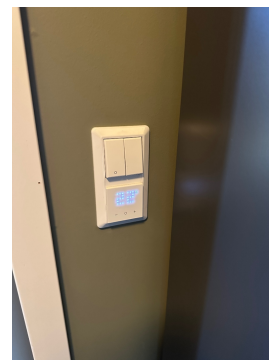
! TG 0 Varmesentral

Elektrisk oppvarming via varmekabler i bad og vindfang og panelovner i oppholdsrom.

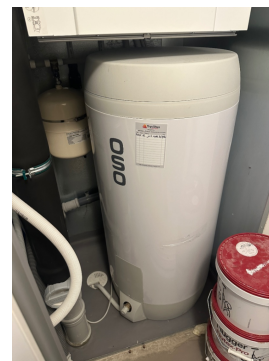
! TG 0 Varmtvannstank

Varmtvannsbereder fra OZO med kapasitet på 200 liter. Direkte tilkoblet.

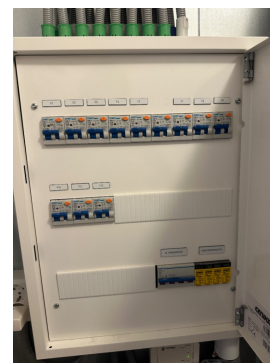
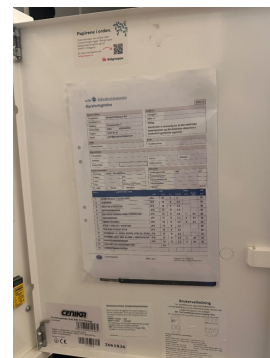
Elektrisk anlegg

Automatsikringer med kursfortegnelse plassert i bod. Strømmåler er i felles målerskap utvendig.
