# Tilstandsrapport

📍 Svartmobakken 7, 2265 NAMNÅ

# gnr. 12, bnr. 89

Rapportdato: 24.01.2024

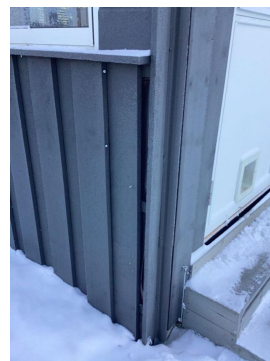
Nederste deler vegger er stedvis dekket av snø på befaring. Det gjenstår montering av utvendig hjørnekasser på innglasset veranda. Det er stedvis oppsprekking i overflater på kledningsbord og stedvis kuvinger på bord. Det er utettheter i konstruksjoner på utvendig bod.

Gjenstår ferdigstillelse av hjørnekasse.

Montere hjørnekasser.

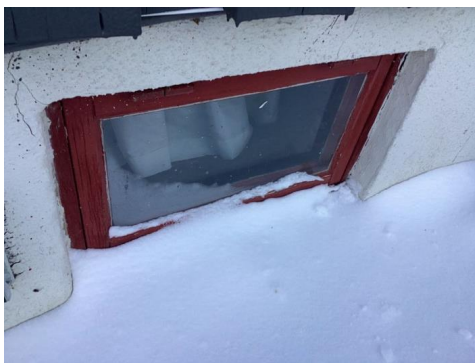
Det er stedvis slitasje og oppsprekking i kitt på vinduer i sokkeletasje.

Vinduer dels dekket av snø på befaring.

Stedvis behov for vedlikehold av overflater og utskifting av kitt. Ut fra alder, tilstand og isoleringsevne må det påregnes utskifting av vinduer fra byggeår i de nærmeste årene som kommer.

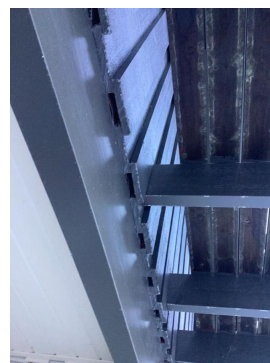
Manglende gulvbord på veranda.

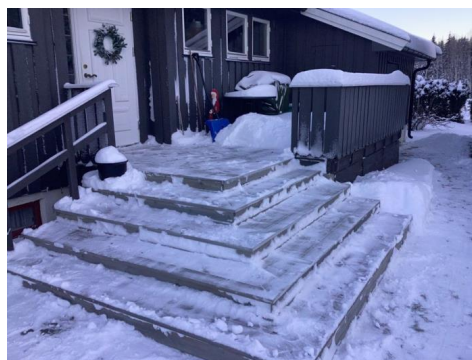
Veranda dekket av snø.

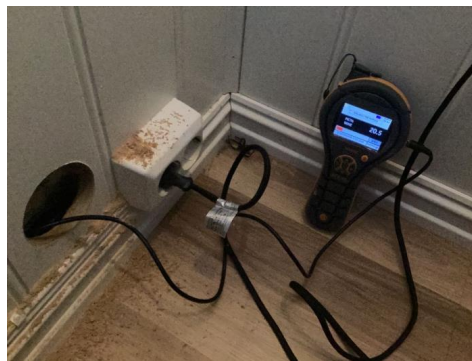
- Det er gjennom hulltaking påvist høyt fuktnivå inne i trekonstruksjonen i hulltakingen, men ikke påvist fuktskader i dette området. Høy luftfuktighet kan over tid føre til muggvekst eller sverting av materialer. Samtidig kan materialer og konstruksjoner bli ødelagt.

Fuktmåling på TV-rom.

- Det påviste fuktnivå gir grunn til å overvåke konstruksjonen jevnlig for å se utvikling over tid, og eventuelt foreta tiltak for å unngå fuktskader.

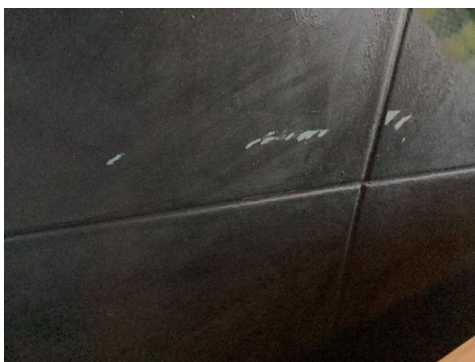
Dels fliser og dels tapet på vegger. Fliser har blitt malt. Overflater har normal slitasje. Det finnes stedvis noen riper.

Eksempel på merker på fliser.

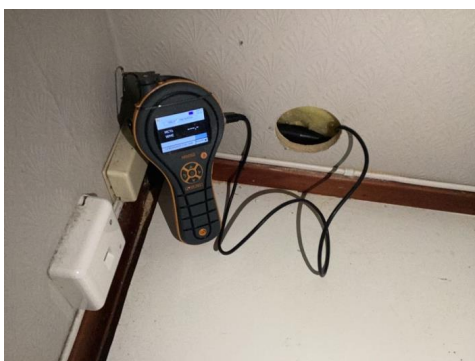
Hulltaking er foretatt uten å påvise unormale forhold. Utført i vegg mellom bad og soverom. Fuktmålingen viser kun tilstanden i området den er utført og det kan fortsatt finnes skader i konstruksjoner i andre deler av rommet.

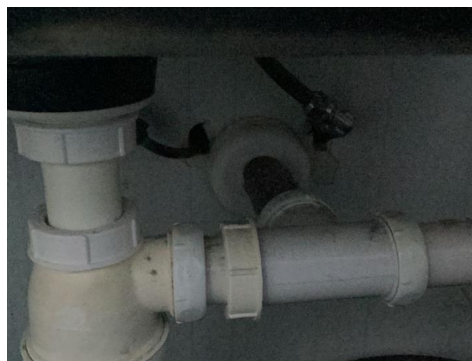
Utette gjennomføringer i vegg.

- Overvåk tilstanden jevnlig. For å få tilstandsgrad 0 eller 1 må slukløsningen skiftes ut og sannsynligvis må også membransjiktet skiftes/utbedres. Det er imidlertid vanskelig å si noe om tidspunktet for når dette er nødvendig.
- Overvåk tilstanden jevnlig. For å få tilstandsgrad 0 eller 1 må tettesjiktet skiftes ut, men tidspunktet for når dette er nødvendig er vanskelig å si noe om.

Rommet kan benyttes slik det er, men renovering av rommet anbefales å inngå i kjøper sine planer.

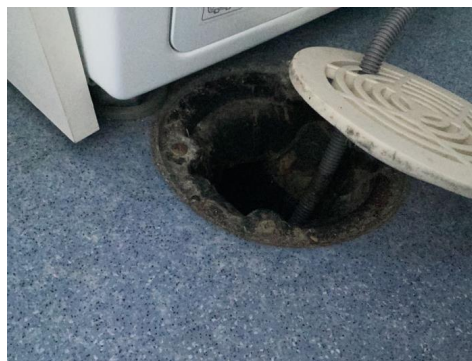
Sluk av plast med klemring.

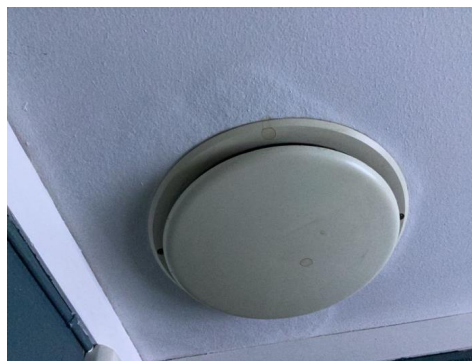
Svelling i himling rundt ventil.

Det bør utføres nærmere kontroll av isolering av ventilasjonsrør på loft.

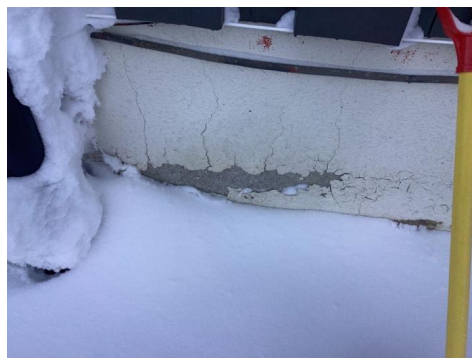
- Grunnmuren har sprekkdannelser.
- Det er registrert horisontalriss som er symptom på jordtrykk.

Grunnmuren var flere steder dekket av snø under befaring. Det er stedvis avskaling av maling og mindre sprekker på grunnmurer. Det har vært reparert horisontale sprekker i grunnmur på bodrom. Sprekk i mur og det ser ut til at det har vært bevegelse på øverste del av grunnmur i garasje under innglasset veranda.

Eksempel på avskaling og sprekker i grunnmur.

Forsegling av sprekker og vedlikehold av overflater. Sprekk i garasje må følges med på, dersom det oppdages utvikling så må det iverksettes tiltak.

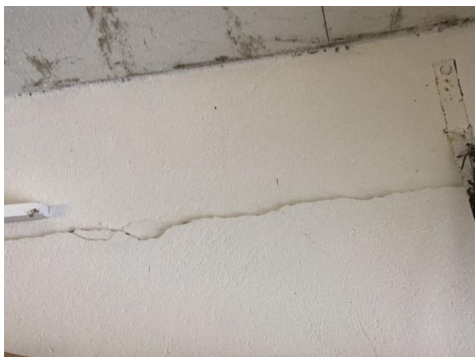
Sprekk i øverste del av grunnmur i garasje.

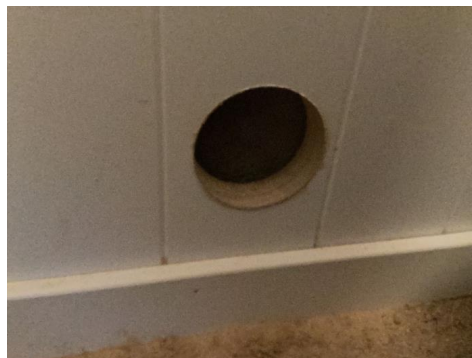
Det er foretatt hulltaking i utforet veggkonstruksjon på bod, men fuktmåling kunne ikke utføres da det ikke var tilstrekkelig rom for dette i konstruksjonen.

TG settes ut fra at det er målt forhøyet fukttinnhold i utforet vegg mot terreng andre steder i bygningen.

Konstruksjonene bør følges med på.

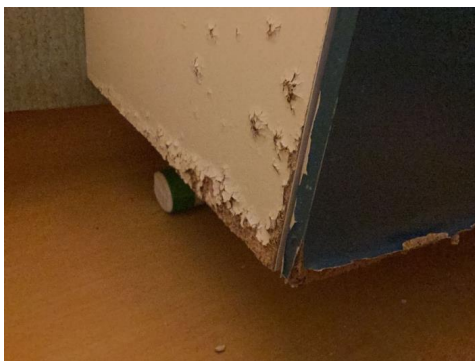
Innredninger er nær forventet brukstid.  
Slitasje og skader på overflater på servantinnredning.  
Det er stedvis uferdige og utette overganger.  
Gulvbelegg og tapet begynner stedvis og løsne fra underlag.  
Veggplater er stedvis ikke montert med klemte overgang til gulvbelegg.  
Det er ikke dryppkanter på veggplater.  
Det er stedvis svelleskader nederst på sponplater, ukjent tilstand bak dusjkabinett.  
Maling flasser av i himling.  
Det er sprekk i toalett.  
Stedvis glipper i hjørner på oppbrett av gulvbelegg.  
Baderomsplater er ikke montert iht. anvisning.

Skade på servantinnredning.

- Våtrommet må totalrenoveres. Alle forhold med tettesjikt, våtsone, sluk m.m. må dokumenteres.

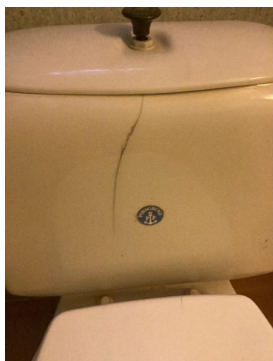
Sprekk i toalett.
