# Tilstandsrapport

Enebolig

Rishagen 9 , 4355 KVERNALAND

Befaringsdato: 20.01.2026

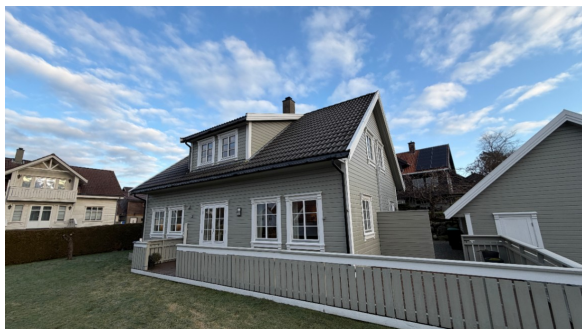
Takrenner og nedløp i plast fra byggeåret.  
Det er registrert irr på rennekroker.

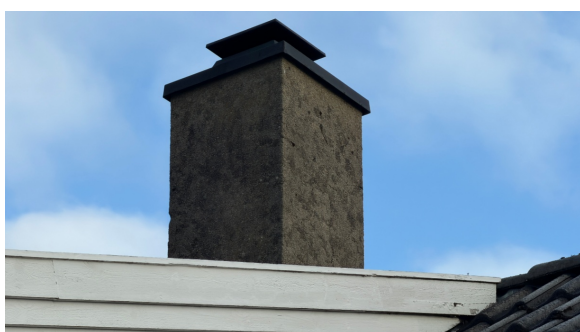
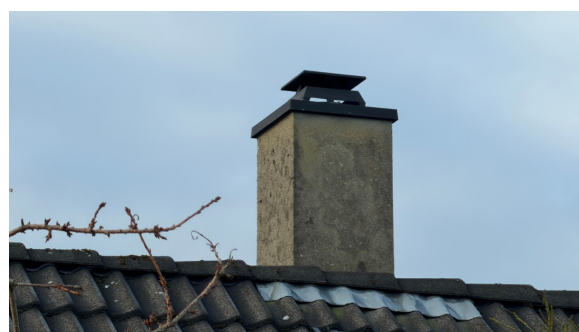
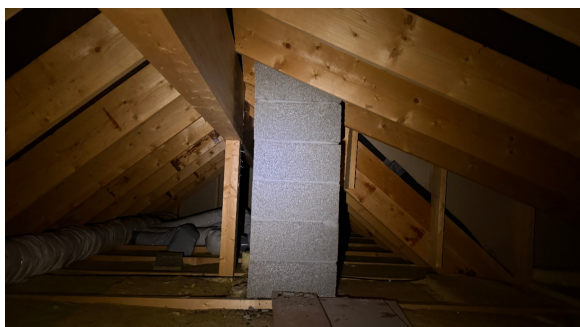
Tiltak som forbedring av trekk, for eksempel ved montering av røyksuger eller elektrisk vifte, kan være aktuelt etter nærmere faglig vurdering.

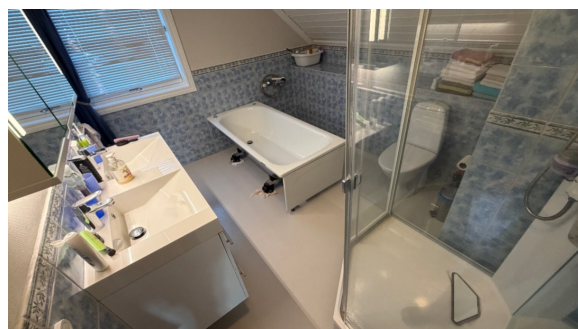
Eier opplyser at det oppstod lekkasje fra sluk i 1999. Dette medført til følgeskade i underliggende himling. Skadeårsak og følgeskade utbedret i regi av forsikringsselskap. For nærmere informasjon konferer med eiere.

Stedvis avskalling i malt belegget på gulv, riss i sveiset fuge på gulv. Fare for lekkasje. Anbefales utbedret.

Riss i fuge i overgang gulv/flis ved badekar, trolig som følge av utløst spenning.

- Til tross for avviket i fall/høydeforskjell til sluk, vil gulvet fortsatt kunne lede vann mot sluket, men med redusert effektivitet. Dette kan potensielt øke risikoen for vannansamling i enkelte områder av badet.

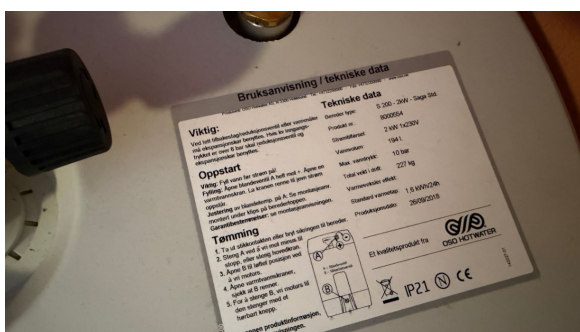
Varmtvannstanken er på ca. 200 liter.

- Det bør etableres tilfredsstillende el-tilkobling etter gjeldende forskrift.
