# Tilstandsrapport

Enebolig

Rishagen 9, 4355 KVERNALAND

Befaringsdato: 20.01.2026

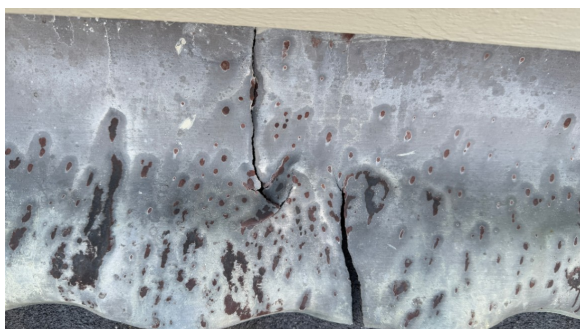
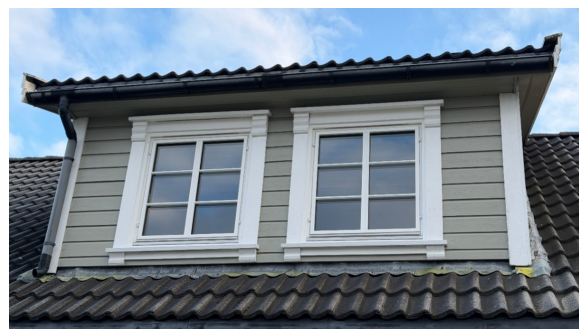
Sprekk i bly i overgang tak/vegg, ingen registrert følgeskader

Sprekk i blybeslaget kan medføre økt risiko for vanninntrengning i overgang mellom tak og vegg, med fare for fukt- og følgeskader over tid. Blybeslaget bør repareres eller skiftes ut for å sikre tett overgang mellom tak og vegg og hindre fremtidig

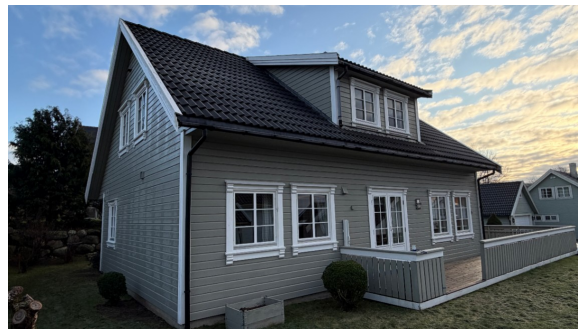
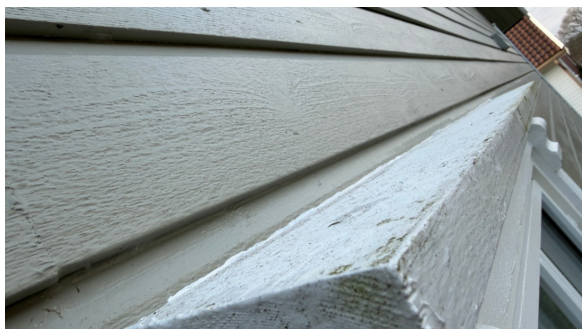
Det mangler drens-/luftespalte over vannbord, noe som kan gi økt fuktpåvirkning på kledning og underliggende konstruksjon. Det er stedvis ujevn avslutning musetetting Dette kan gi fare for smådyrinntrenging og bør utbedres.

Etableres drens- og luftespalte over vannbord for å sikre tilstrekkelig lufting og avrenning fra kledning. Dette innebærer justering eller utskifting av vannbord/klosser samt eventuell saging eller åpning av luftespalte i henhold til anbefalte bygdetaljer.

Montere eller forbedres musetetting. Dette kan utføres ved å tette åpninger med godkjente beslag, stål-/aluminiumsnetting eller egnede fugeprodukter for å hindre inntrenging av smådyr.

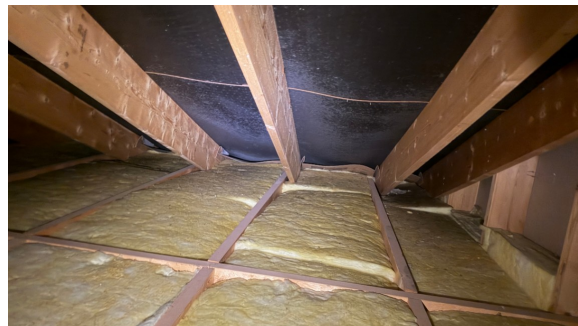
Det er ikke registrert ventilering i takutstikk, noe som kan føre til kondensering. Det ble på befaringsdagen registrert frostdannelser på deler av sutaket på loft, men det ble ikke registrert følgeskader. Luftingen av takkonstruksjonen bør forbedres for å redusere risiko for fuktskader som følge av kondensering på loft samt isdannelse på taket.

Det er registrert mangelfull isolering rundt rørøpstikk ved ventilasjonsaggregat, noe som kan føre til varmetap og risiko for kondensering.

Manglende ventilering kan medføre kondensering med risiko for fuktskader, muggvekst og isdannelse på tak og i takkonstruksjonen over tid. Ventileringen av takkonstruksjonen bør forbedres, for eksempel ved etablering av lufting i takutstikk og/eller møne, for å sikre tilfredsstillende luftgjennomstrømning.

De registrerte forholdene kan samlet føre til redusert isolasjonsevne, økt varmetap og økt risiko for kondensering, fuktpåvirkning og uheldige temperaturforhold i lofts- og takkonstruksjonen over tid.

Isolering og vindtetting bør forbedres, herunder isolering av loftsluke, sikring av korrekt plassering av luftepalter samt etterisolering rundt rørøpstikk ved ventilasjonsaggregat, for å sikre tilfredsstillende varmeisolasjon og ventilering.

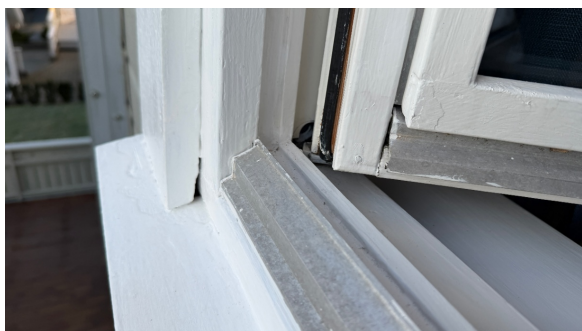
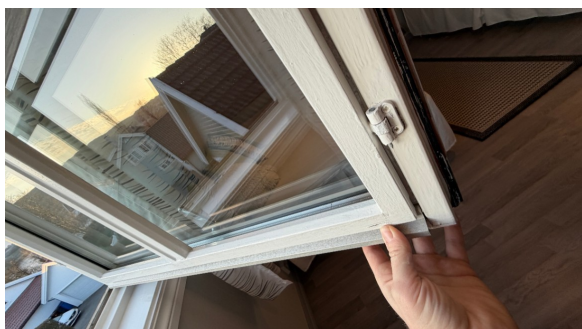
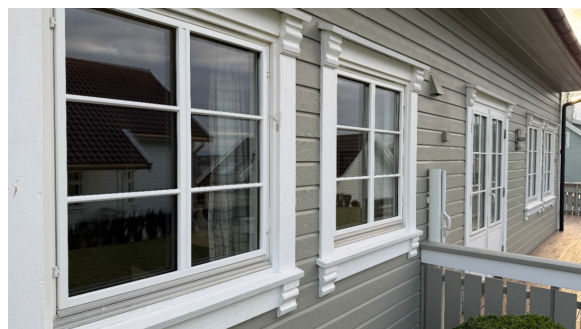
Eier opplyser at det er registrert vanninnsig fra ett vindu i stue loft og ett vindu i stu 1.etasje. Det ble stedvis registrert ujevnheter i malte foringer, med det ble ikke registrert fukt ved vilkårlig overflatemåling eller stikkmåling i treverket på befaringsdagen.

Det ble ikke påvist forhøyede fuktverdier i treverk på befaringsdagen, noe som indikerer at vanninnsiget enten er sporadisk eller av begrenset omfang per i dag.

Justering og smøring av beslag for å sikre korrekt lukking og jevnt trykk mot pakninger.

Ved fortsatt lekkasje bør vinduene vurderes rehabilitert eller skiftet ut.

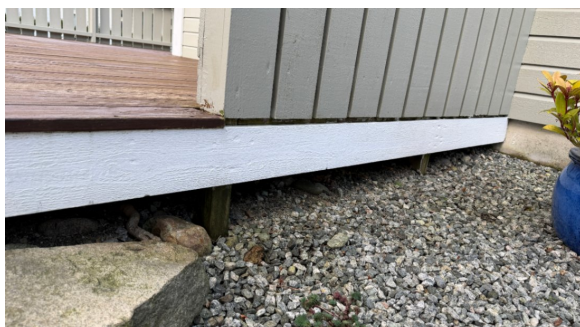
Det er registrert tørkesprekker samt normal vær- og bruksslitasje på terrassebord og rekkverk. Det foreligger noe vedlikeholdsbehov, men ingen umiddelbare tiltak vurderes som nødvendige. Det må påregnes noe nedbrytning og ujevnheter i treverk og konstruksjoner som står i eller nær terreng, herunder søyler, bjelker og reisverk. Det er også registrert retningsavvik i rekkverk, men dette vurderes ikke å medføre behov for umiddelbare tiltak.

Hulrom/bom og ujevn montering kan føre til ytterligere løshet, sprekkdannelse og redusert levetid på flislaget.

Flislagt platting bør kontrolleres og utbedres ved behov, herunder sikring av tilstrekkelig heft og jevnt underlag.

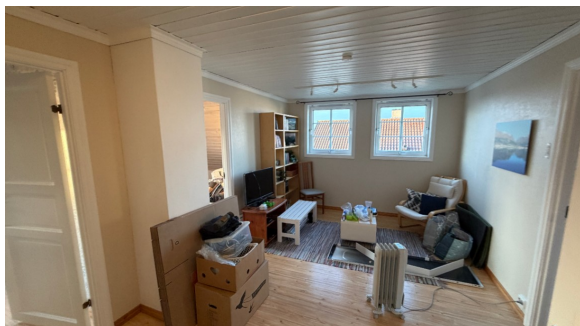
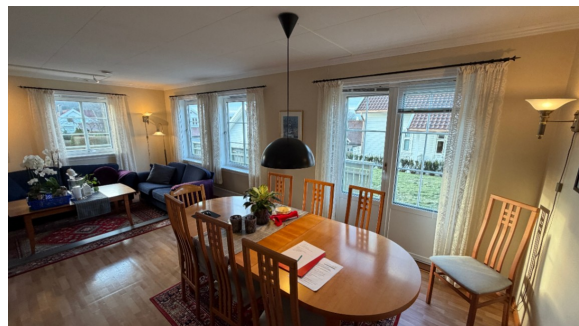
Det er ikke foretatt nivellering eller øvrige målinger av planhet eller setninger. Videre undersøkelser anbefales kun dersom det oppstår endringer, økende sprekkdannelser eller funksjonelle avvik over tid.

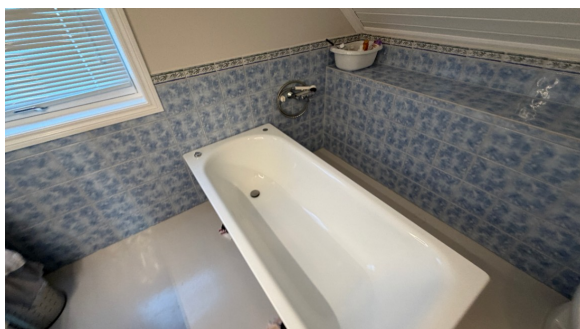
- Det er vindu/dør med ikke fuktbestandige materialer i våtsonen (ved vask, dusj, badekar, osv.), løsningen eller byggematerialet er uegnet.

- Uegnede materialer må fuktbeskyttes/utskiftes.
- Dersom det ikke gjøres tiltak, kan dette medføre oppfukning, oppsvelling og forringelse av materialer over tid og fuktskader på tilstøtende konstruksjoner.

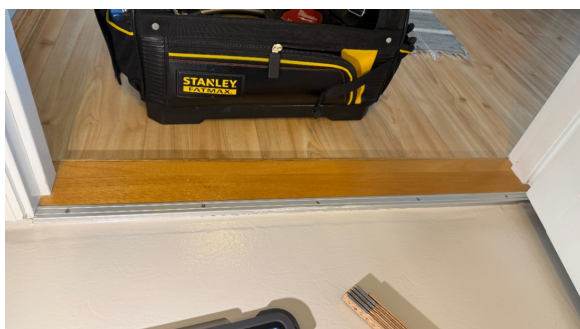
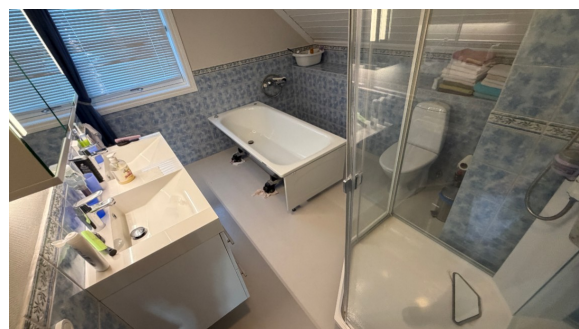
Eier opplyser at det oppstod lekkasje fra sluk i 1999. Dette medført til følgeskade i underliggende himling. Skadeårsak og følgeskade utbedret i regi av forsikringsselskap. For nærmere informasjon konferer med eiere.

Stedvis avskalling i malt belegget på gulv, riss i sveiset fuge på gulv. Fare for lekkasje. Anbefales utbedret.

Riss i fuge i overgang gulv/flis ved badekar, trolig som følge av utløst spenning.

- Til tross for avviket i fall/høydeforskjell til sluk, vil gulvet fortsatt kunne lede vann mot sluket, men med redusert effektivitet. Dette kan potensielt øke risikoen for vannansamling i enkelte områder av badet.

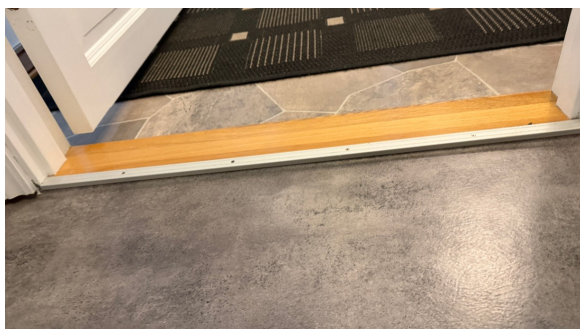
- Det er mulighet for at det kan forekomme vannlekkasje på våtrommet hvor vann ikke vil gå til sluk.
- Det er påvist avvik i fallforhold til sluk i forhold til krav i forskrift på byggetidspunktet.
- Det er påvist andre avvik:

Tiltak kan normalt utføres ved å heve oppbrettet membran ved dørterskel slik at minimumshøyde oppnås. Dette forutsetter at øvrig membranoppbygging er tilfredsstillende. Dersom eksisterende løsning ikke muliggjør lokalt tiltak, kan mer omfattende oppbygging av terskel eller delvis omlegging av membran være nødvendig.

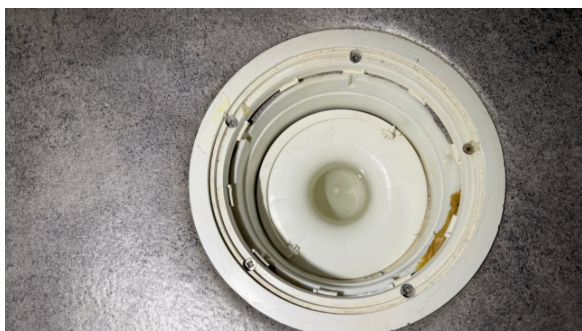
Løsningen/utførelsen rundt rørgjennomføringer gir fare for fukt inn i konstruksjoner. Lokal utbedring/sillikonerering må vurderes.

- Eldre sluk av plast er ofte utsatt for lekkasjer og særlig i overganger. Eventuelle lekkasjer kan medføre fuktskader på tilliggende konstruksjoner.
- Løsningen/utførelsen rundt rørgjennomføringer gir fare for fukt inn i konstruksjoner.

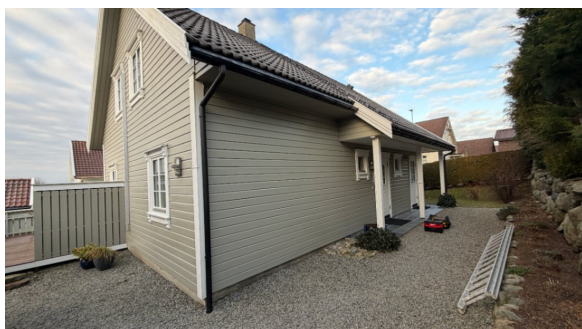
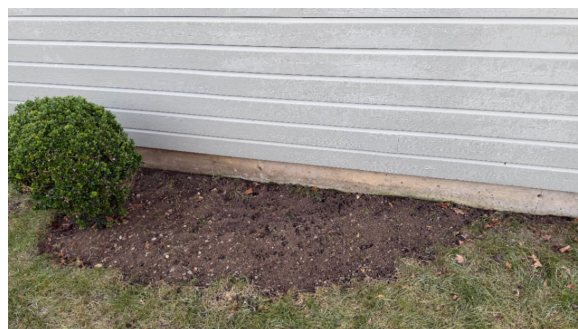
Konstruksjon som er oppført med ringmur i stedstøpt betong med isolert gulv på grunn bestående av plastfolie, isolasjon og sponplater.

Forholdet har stått over tid uten kjente skader, men bør utbedres som et vedlikeholdstiltak for å sikre ringmurens varighet.

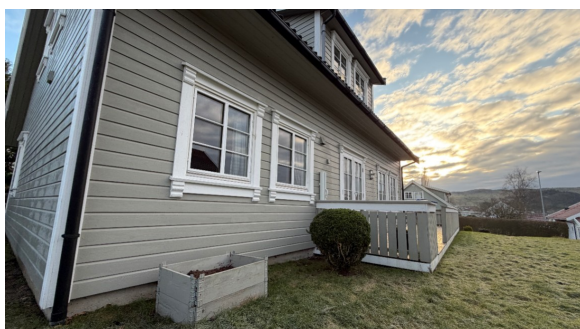
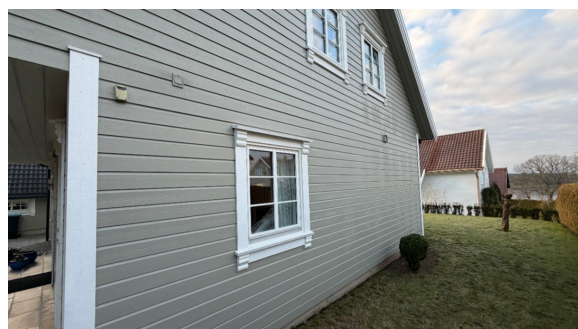
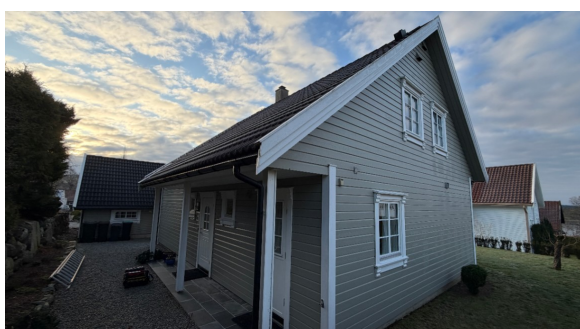
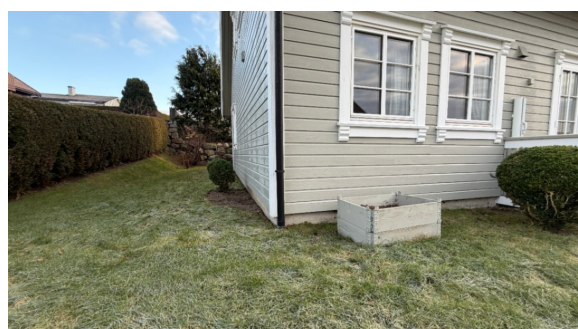
Terrenget omkring boligen har stedvis fall inn mot bygningskroppen. Dette medfører økt belastning på drenering og grunnmur. Iht NVE ligger eiendommen UTENFOR aktsomhets område for flom.

Terrenget må ha fall fra grunnmuren for å sikre god avrenning av overflatevann. Eventuelt må det utføres drenerende tiltak i terrenget for å lede overflatevann vekk fra boligen.
