Smedvegen 1, 2816 GJØVIK

**Meget innholdsrik enebolig -  
sentral beliggenhet på Gjøvik -  
garasje - kort til dagligvare,  
apotek, sentrum og Mjøsa.**

Befaringsdato: 09.10.2025

Rapportdato: 06.11.2025

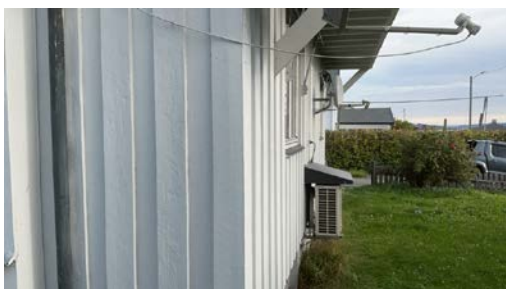
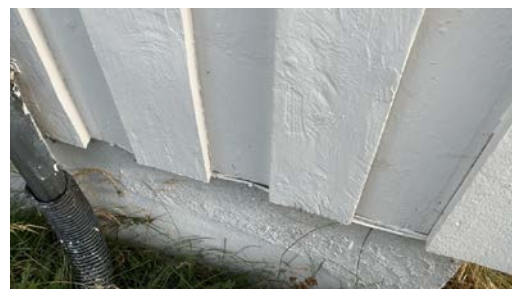
- Det er påvist spredte råteskader i bordkledningen.
- Det er avvik:

Eldre trevegger kan erfaringsmessig ha skjulte skader, spesielt over grunnmuren og rundt vinduer/dører/gjennomføringer. Lufting av kledningen er ikke iht. dagens anbefalte løsning, men heller ikke dårligere enn normal løsning ved husets byggeår. Begynnende råteskader nederst på kledning er registrert. Småsprekker nederst på kledning er registrert.

Lokalt vedlikehold/oppraderinger må påregnes. Ved evt. utskifting av panel og etterisolering anbefales det at det etableres luftespalte iht. dagens anbefalinger og at bygningsdelen utføres skadedyrsikker.

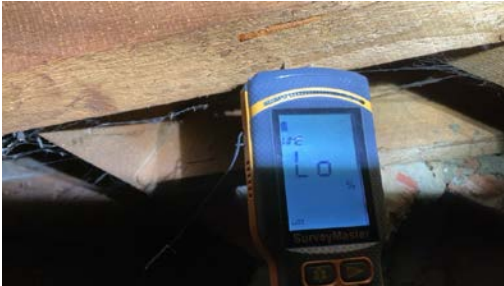
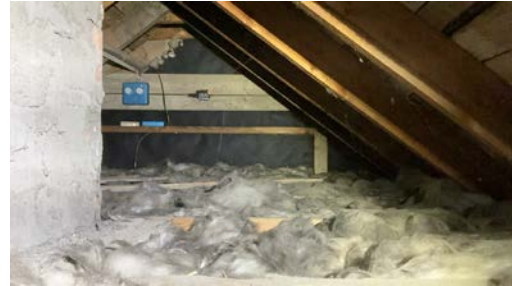
## TG 2 Takkonstruksjon/Loft

Skjevheter er normalt byggeåret tatt i betraktning, men det anbefales å følge med videre utvikling. Det er registrert fuktmerker ved gjennomføringer rundt pipe. Kan ha oppstått ved spesielle værforhold. Det anbefales å følge med videre utvikling.

Etterisolering av tak-konstruksjoner vil kunne ha positiv innvirkning på energibruken av boligen samt forbedre evt. problematikk med ising og kondens. Skjevheter er normalt byggeåret tatt i betraktning, men det anbefales å følge med videre utvikling. Det er registrert fuktmerker ved gjennomføringer rundt pipe. Kan ha oppstått ved spesielle værforhold. Det anbefales å følge med videre utvikling.

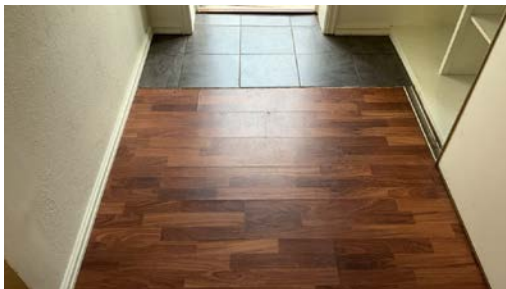
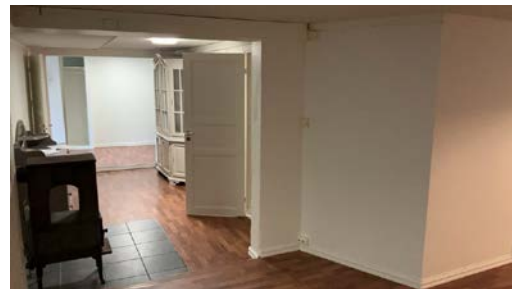
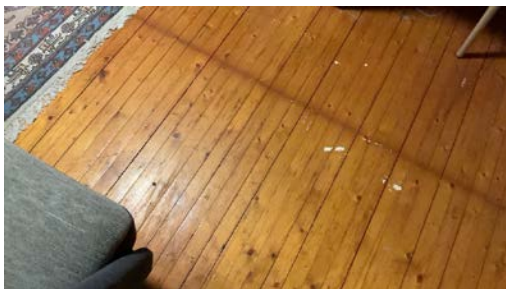
- Det er målt høydeforskjell på mellom 15-30 mm gjennom hele rommet. Tilstandsgrad 2 gis med bakgrunn i standardens krav til godkjente måleavvik.
- Det er avvik:

Knirk er observert. Erfaringsmessig kan eldre etasjeskiller ha skjulte skader, spesielt over grunnmur, det ble ikke registrert tegn på dette, men det gjøres oppmerksom på risikoen. Skjevheter i etasjeskiller, dette er normalt byggeåret tatt i betraktning. Eksakt tilstand kan ikke kontrolleres uten bygningsmessige inngrep. Takstmann anbefaler ytterligere undersøkelser. Ved fuktmålinger i trebjelkelag i kjeller registrerte jeg tørre verdier.

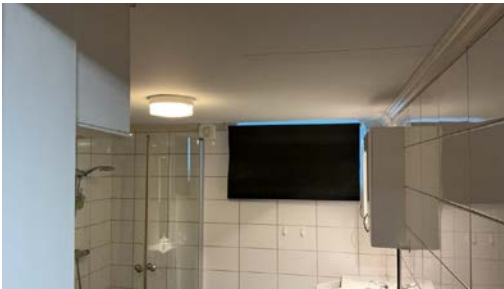
- Det er påvist at flisfuger har riss/sprekker.
- Det er påvist at noen fliser har bom (hulrom under).
- Det er avvik:

Gulvet er tilnærmet flatt. Det er lokalt fall til sluk. Fall er ikke tilfredsstillende, men badet fungerer med dette avviket. Det finnes ingen dokumentasjon på prosjektering eller utførelse av rommet.

Siden våtrommet fungerer i dag er det ikke behov for strakstiltak. Men ut fra alder kan plutselig skader oppstå, det anbefales å følge med og bruke rommet med forsiktighet. Oppgraderinger bør etter hvert påregnes. Rommet kan ha mange bruksår igjen, dette avhenger av bruken.

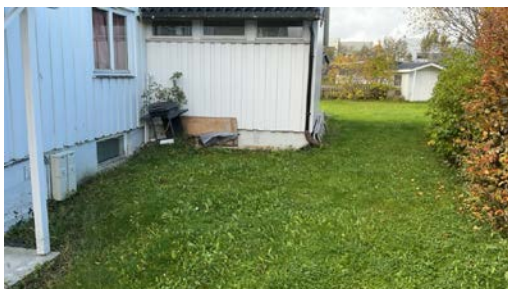
## TG 2 Utvendige vann- og avløpsledninger

Bunnledningene og utvendige ledninger er nedgravd og ikke tilgjengelig for inspeksjon. Anlegget er ikke teknisk vurdert. Bygningssakkyndig er ikke VVS fagmann, kontakt rørlegger for evt. nærmere kontroll av anlegget. For mer info ang. levetider og brukstider se byggforsklad 700.330 Levetider for sanitærinstallasjoner i boliger.
