Tilstandsrapport

Tomannsbolig

Rugbråtveien 12B , 3766 SANNIDAL

Befaringsdato: 08.04.2026

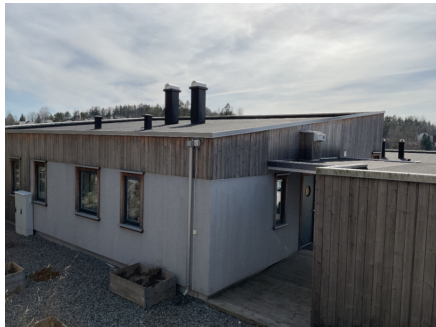
! TG 1 Takteking

Taket er tekket med asfaltpapp.

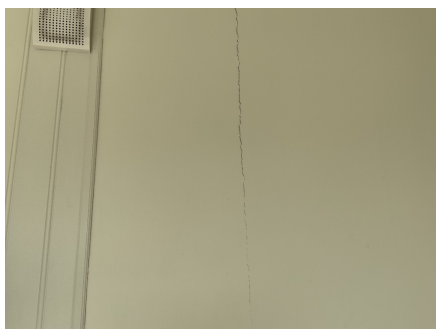
TG 2 Overflater

Det er bruksmerker og bruksslitasje. Det er sprekk mellom pipa og veggen.

Behovet for tiltak vil i stor grad være bestemt av estetiske hensyn.

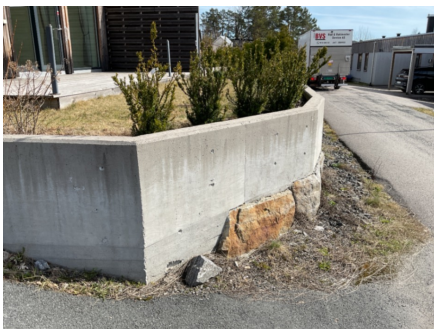
TG 1 Forstøtningsmurer

Det er støttemurer av betong/mur.

- Det er manglende rekkverk/annen sikring på forstøtningsmurer som krever dette utifra dagens krav.

- Rekkverk/annen sikring på forstøtningsmur må settes opp/utbedres.
