# Tilstandsrapport

Fritidsbolig

Tomasvollvegen 73, 3528 HEDALEN

Rapportdato: 31.10.2024

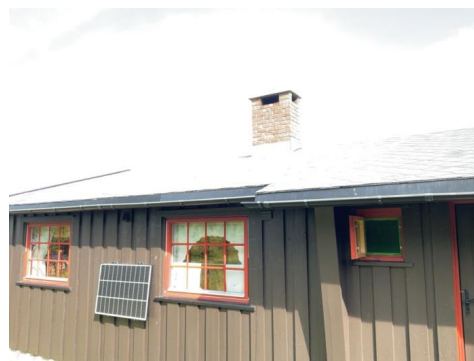
### ! TG 1 Nedløp og beslag

Takrenner av metall med lakkert overflate. Nedløp ført i rør til sistorne- På nedsiden er det utkast under renne til terreng som heller bort fra bygget. Ved befaringen er det tørt og dermed er ikke sjekk vedrørende lekkasje gjennomført.

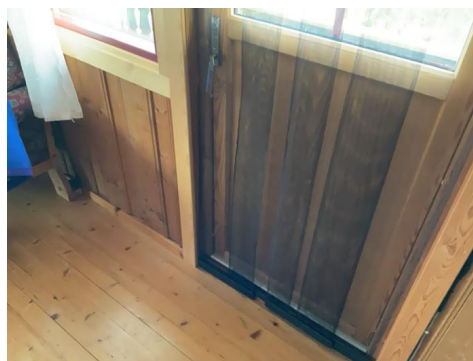
## ! TG 2 Dører

Ytterdør med trepanel på utsiden. Terrassedør med brystning og glassfelt. 2 lags glass og småruta sprosser.

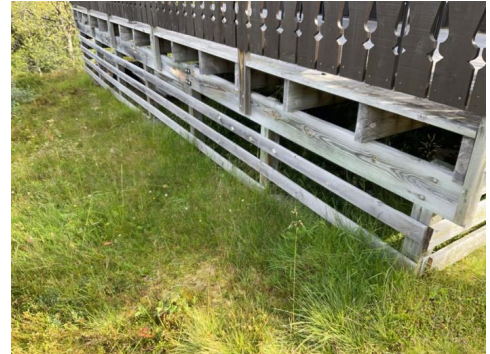
## TG 3 Utvendige trapper

Fra terrasse er det tretrapp ned på terreng.

- Rekkverk må monteres for å lukke avviket.

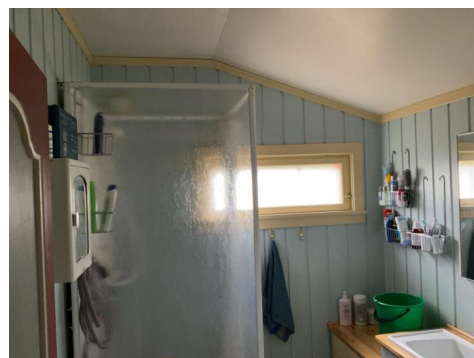
#### ! TG 2 Overflater Gulv

- Det er påvist avvik i fallforhold til sluk i forhold til krav i forskrift på byggetidspunktet.

For å oppnå tg 0 eller 1 må det etableres fall på gulv i tillegg til oppbrett belegget på vegg. Før eventuelle tiltak gjennomføres må vann benyttes med forsiktighet.

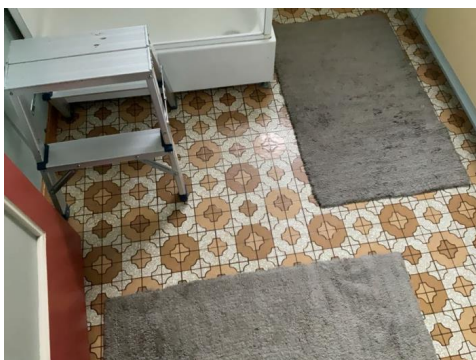
### ! TG 3 Sluk, membran og tettesjikt

For å oppnå tg 0 eller 1 må tett membran og sluk etableres. Før forbedringer er gjennomført må vann benyttes med forsiktighet. Vannspøl på gulv kan føre til skader i konstruksjoner.

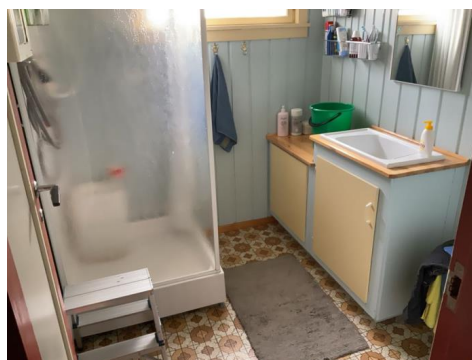
### ! TG 2 Ventilasjon

- Elektrisk avtrekksvifte bør monteres for å lukke avviket.
