# Tilstandsrapport

Fritidsbolig

Tomasvollvegen 73, 3528 HEDALEN

Befaringsdato: 10.10.2025

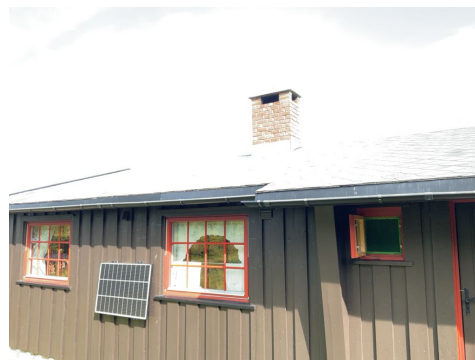
### TG 1 Nedløp og beslag

Takrenner av metall med lakkert overflate. Nedløp ført i rør til systerne. På nedsiden er det utkast under renne til terreng som heller bort fra bygget. Ved befaringen er det tørt og dermed er ikke sjekk vedrørende lekkasje gjennomført.

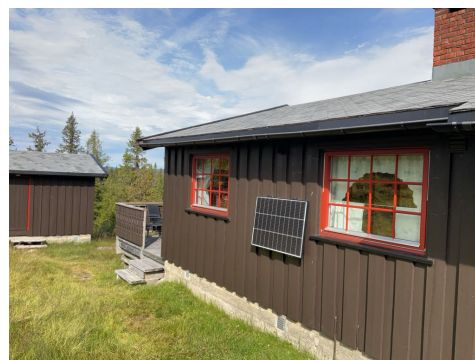
### TG 2 Veggkonstruksjon

Konstruksjonen har begrenset lufting av kledning. Ut fra dagens byggemåte er dette å se på som et avvik. Ved oppføringstidspunkt var benyttet byggemåte typisk for området. Byggemåten har i dette området normalt sett ikke ført til skader av betydning, dette gjelder også i dette tilfellet. Byggemåte er typisk for område og oppføringstidspunkt. Utvendig kledning er vel 50 år gammel. Noe kledning med sprekkdannelse er registrert, må sees på som normalt ut fra alder.

Utskifting av enkeltbord må påregnes. Ved omlegging av kledning anbefales det å etablere lufting. Konsekvens av manglende lufting vil kunne være kondensering med påfølgende fukt/ råteskader

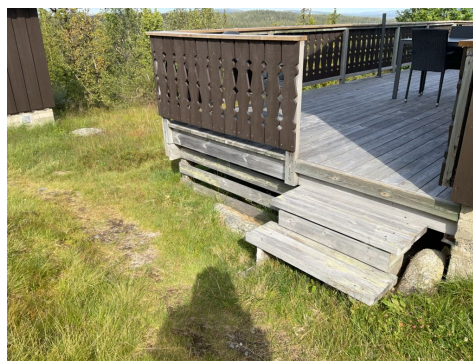
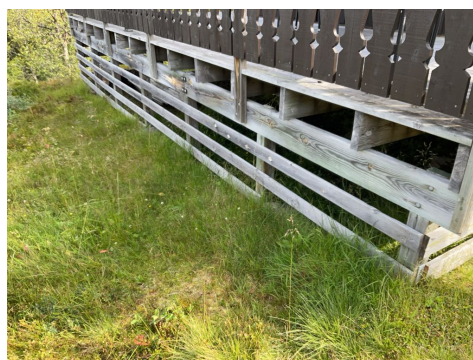
## TG 3 Utvendige trapper

Fra terrasse er det tretrapp ned på terreng.

- Rekkverk må monteres for å lukke avviket.

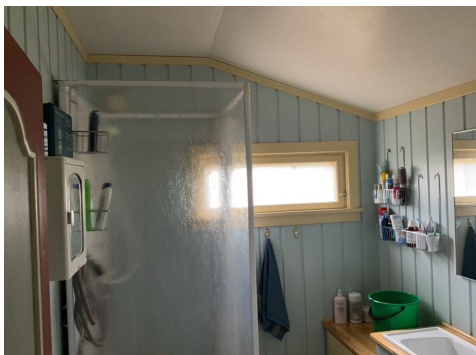
### ! TG 2 Overflater Gulv

- Det er påvist avvik i fallforhold til sluk i forhold til krav i forskrift på byggetidspunktet.

For å oppnå tg 0 eller 1 må det etableres fall på gulv i tillegg til oppbrett belegg på vegg. Før eventuelle tiltak gjennomføres må vann benyttes med forsiktighet. Vannsøl på gulv vil bli liggende på gulv og eventuelt renne ut mot tilliggende konstruksjoner med eksisterende løsning.

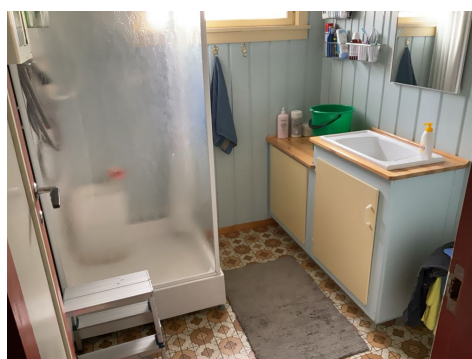
### ! TG 2 Ventilasjon

Manglende ventilering vil kunne føre til at fukt/ damp legger seg på overflater og siger ut til tilstøtende konstruksjoner.

- Elektrisk avtrekksvifte bør monteres for å lukke avviket.
