# Koselig hytte på fin naturtomt i stille og rolige omgivelser, ca. 940 moh.

# Tilstandsrapport

Befaringsdato: 10.10.2025

Rapportdato: 22.10.2025

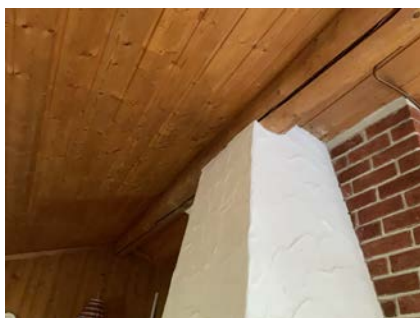
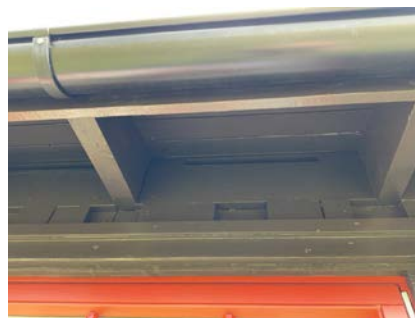
En bør vurdere å forbedre ventilering/luftesjikt i konstruksjonen.

Endring av bruk/ oppvarming med eksisterende konstruksjon kan føre til at skader oppstår med blant annet kondensering.

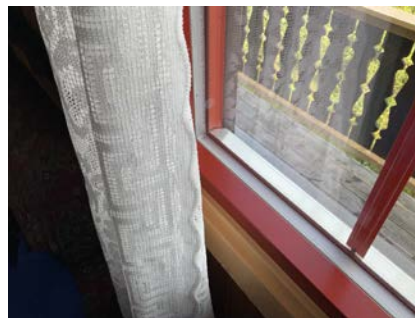
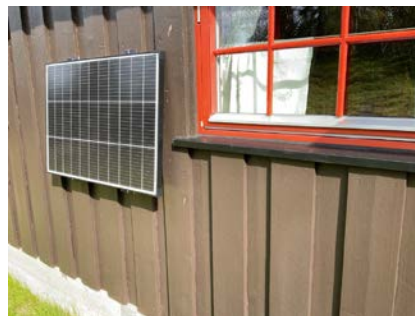
## TG 2 Vinduer

Vinduer har trekarmmer med malt overflate. Åpningsvindu og fastkarmvindu. 2 lags isolerglass. Utenpåliggende sprosser.

Dryppkant med åpning bør frigjøres/ åpnes slik at den får tiltenkt funksjon. Manglende glippe/ åpning mellom treverk og beslag vil føre til fuktopptrekk og etterhvert skader på treverket.
