# Tilstandsrapport

Enebolig

Kollsvegen 187, 2825 GJØVIK

Befaringsdato: 11.03.2026

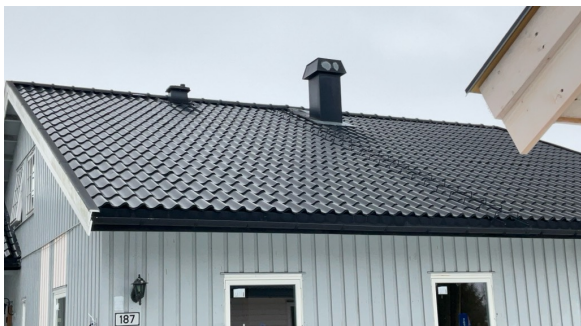
- Det er avvik:
  - Takrenner og beslag har oppnådd mer enn halvparten av forventet funksjonstid.
  - Råteskadet treverk i vindski er registrert.
  - Flassing på takrenner/beslag.
  - Frostsprengt takrennenedløp.
  - Takvannet ledes ikke vekk fra bygningen.
  - Det mangler snøfanger på hele/deler av takflatene.

Det mangler snøfanger på hele/deler av takflatene.

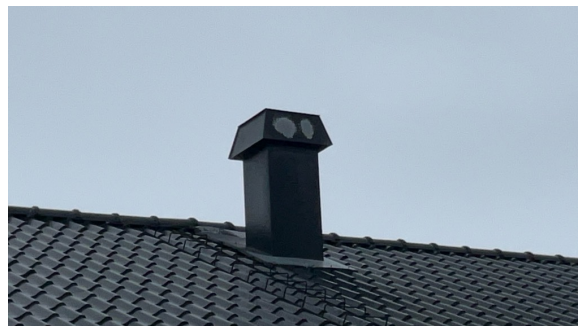
Flassing på takrenner/beslag.

- Avhengig av krav til estetikk av kjøper kan det være påregnelig med utskiftning/utbedringer av beslag som flasser.
  - Konstruksjonen rundt nedløpet kan få følgeskader dersom det oppstår lekkasjer i forbindelse med frostsprengt nedløpsrør.

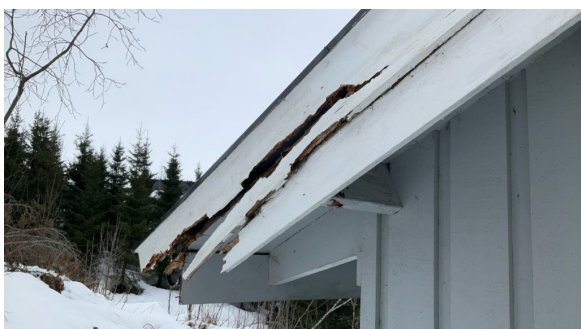
Råteskadet treverk i vindski er registrert.

- Tiltak:
  - Ut ifra alder kan skader og lekkasjer oppstå på eldre takrenner og beslag.
  - Råteskadet treverk må skiftes ut. Råteskadet treverk fører til at vindskiene mister sin styrke og stabilitet. Dette kan gjøre taket og omgivelsene mer utsatt for skader, spesielt under kraftig vind eller snøfall.

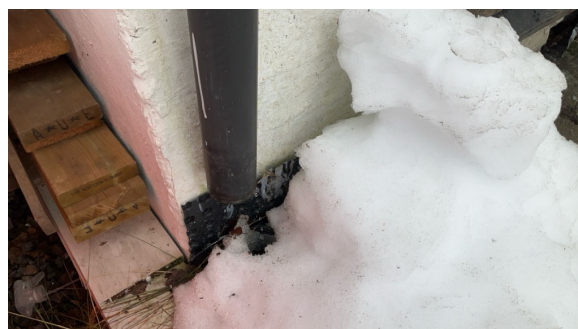
Takvannet ledes ikke vekk fra bygningen.

- Takvann som ikke ledes vekk fra bygning påfører konstruksjonene (ringmur, grunnmur, drenering og fuktsikring) unødvendig høy fuktbelastning og skader kan oppstå over tid. Anbefaler at man kobler et 3-4m langt overvannsrør til nedløpet. Røret legges oppå terrenget eller graves ned for å lede vannet vekk fra grunnmuren/bygningen.

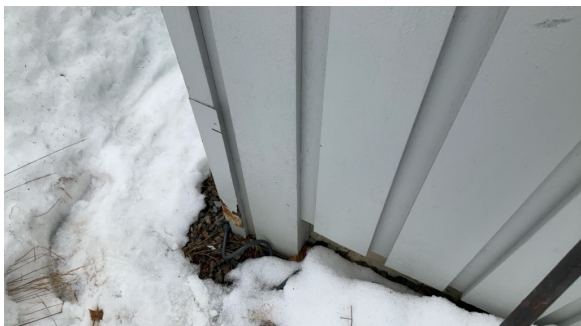
Lav høyde mellom grunnen og kledning, gir økt risiko for skader i treverket. Anbefalt høyde mellom terreng og kledning er 30cm.

- Tiltak:
- Lite lufting bak kledning. Utbedring av lufting vil ikke være lønnsomt som enkeltstående tiltak, men ved skifte av utvendig kledning bør det lages tilstrekkelig lufting. Manglende lufting gir økt risiko for fuktskader i konstruksjonen.
- Åpninger i veggkonstruksjon kan føre til at skadedyr etablerer seg, noe som kan skade bygningsmaterialer og medføre reparasjonskostnader. Man må tette glipper/åpninger over 6 mm for å hindre inntrengning. Ved utbedring må lufting av konstruksjonen ivaretas.
- Sprekker nederst på kledning kan medføre at fukt trenger inn i treverket. Overflatebehandling av endevend/kledning, evt utskiftinger bør påregnes. Bygningsdelen krever jevnlig vedlikehold.
- Lav høyde mellom grunnen og kledning. gir økt risiko for skader i treverket. Anbefalt høyde mellom terreng og kledning er 30cm.

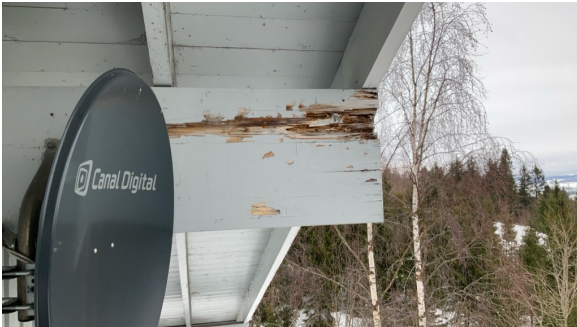
Råteskader i limtredegrager.

- Råteskader i limtretrager må utbedres. Råteskadet treverk gjør så konstruksjonsstyrken er redusert.

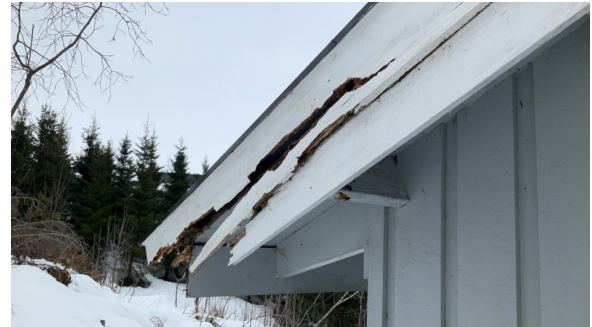
Det må gjøres ytterligere undersøkelser av takkonstruksjon og vegg i dette området hvor det er påvist råteskader.

- Tak / vegger må kontrolleres for å kartlegge tilstand og årsak til lekkasje. Det kan ikke utelukkes høyere kostnader enn hva som er estimert, tiltak må gjøres ut fra hva som avdekkes ved ytterligere kontroll.

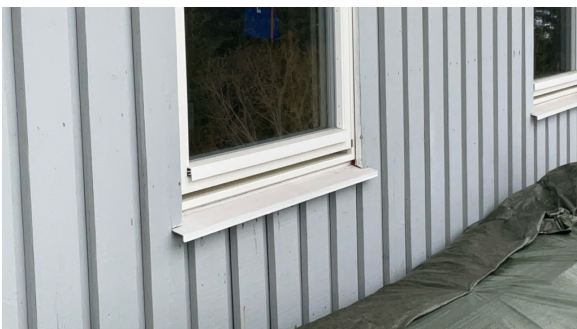
Omramming rundt vinduer er ført ned på beslag, risiko for fuktopptrekk i treverket.

- Tiltak:
- Oppgraderinger/utskiftninger bør påregnes. Konsekvens av avviket/eldre vinduer/dårlige vinduer, gir en fremtidig kostnad på fornyelse/vedlikehold. Eldre isolerglass medfører økt forbruk av energi til oppvarming. Varmetap fra vinduer kan forårsake at varm luft stiger inn på kaldtloft og er med på å skape kondens og ising på taktro i den kalde årstiden.
- Tiltak anbefales for omramming rundt vinduer. Forhold krever skjerpet grad av tilsyn og vedlikehold med dagens utførelse.

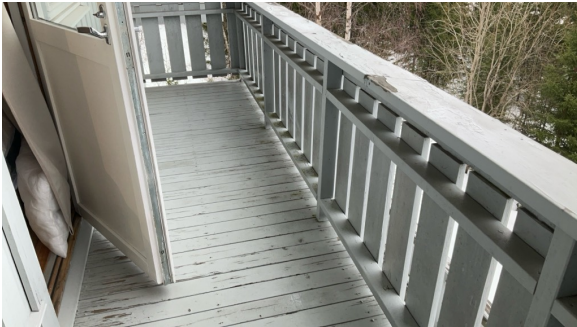
Konstruksjoner/overflater er værslitte.

- Tiltak:
  - Vedlikeholdsarbeider må påregnes. Overflatebehandlingen er treverkets beskyttelse mot vann, tilsmussing og misfarging fra svertesopp eller alger. Om treverket blir stående uten beskyttelse vil dette øke risikoen for at treverket trekker til seg fukt som igjen kan føre til fuktskader.

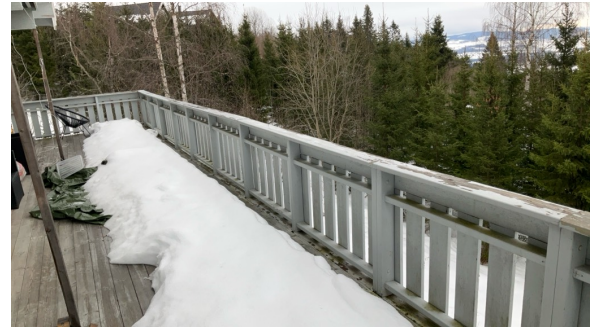
Overflater er delvis dekket med snø på befaringsdagen og er derfor ikke vurdert.

Skjevheter i rekkverket.

Når snøen er borte bør det gjøres en kontroll av overflater, fallforhold, beslag, rekkverk og avrenning for å avdekke eventuelle skader eller behov for vedlikehold.

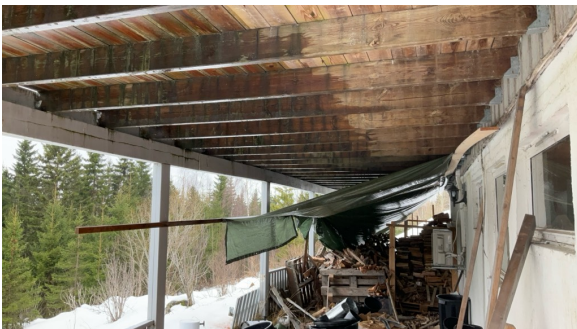
Konstruksjonen fremstår som underdimensjonert.

- En underdimensjonert konstruksjon kan medføre redusert bæreevne og stabilitet. Dette gir økt risiko for deformasjoner, sprekke-dannelser og forkortet levetid. Ved behov bør konstruksjonen forsterkes eller bygges om i samsvar med gjeldende standarder og dimensjoneringskrav, slik at den oppnår tilfredsstillende sikkerhet og funksjon.

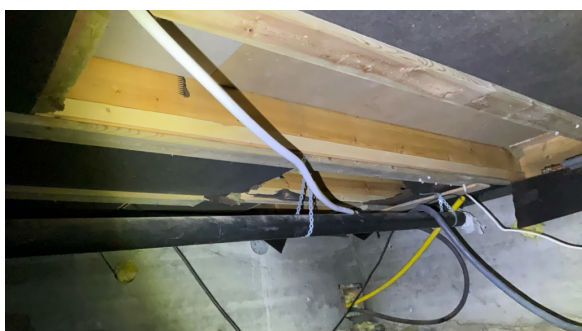
Stedvis manglende isolasjon i etasjeskille mot kryperom.

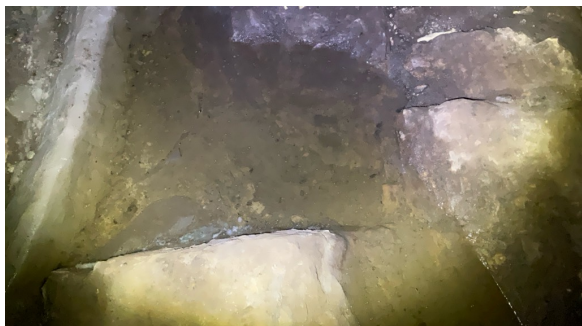
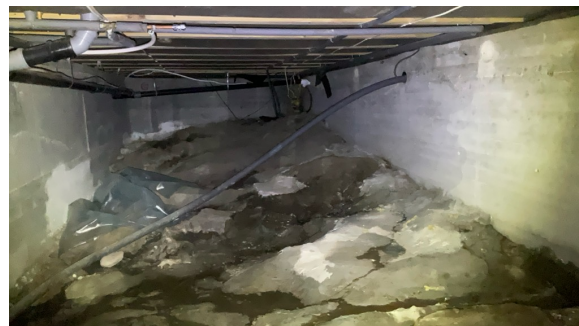
Synlig fukt på grunn flere steder i kryperommene.

- Da dette er en konstruksjon som vurderes som risikokonstruksjon anbefales det jevnlig kontroll av konstruksjonene for å avdekke eventuelle fuktskader på et tidlig tidspunkt for å unngå større skader i konstruksjonene over tid.

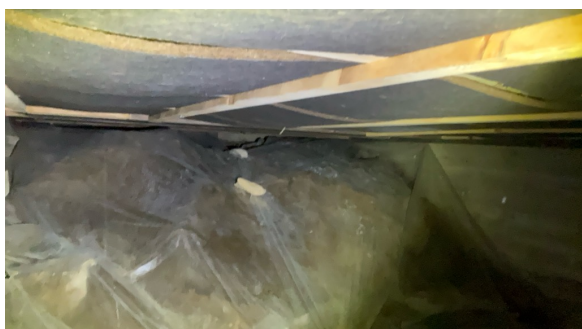
Liten del har lav høyde mellom grunnen og bjelkelag, dette er forhold som kan gi økt risiko for skader.

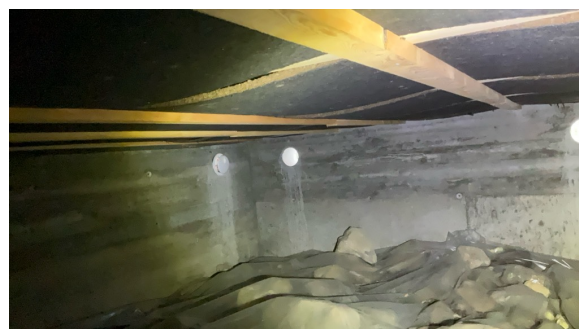
Kryperom fremstod som luftig på befaringsdagen.

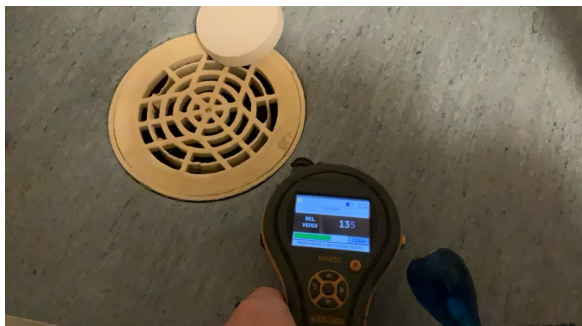
- Våtrommet må oppgraderes for å tåle normal bruk etter dagens krav.
- Ved bruk av fuktindikator på utsatte steder registrerte jeg ingen unormale verdier. Våtrommet har utlevd normal levetid, oppussing må påregnes. Dusjing direkte på vegg/gulv gir økt belastning på konstruksjon. Det gjøres oppmerksom på at våtrommet har vært lite/forsiktig brukt. Endret bruk kan medføre større risiko for fuktskader.

Ved bruk av fuktindikator på utsatte steder registrerte jeg ingen unormale verdier.

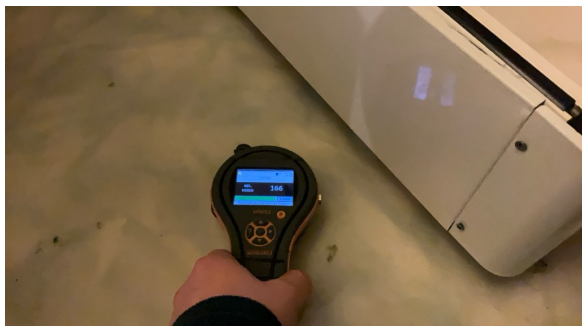
Ved bruk av fuktindikator på utsatte steder registrerte jeg ingen unormale verdier.

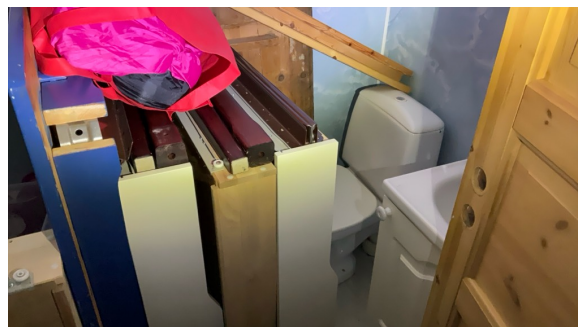
Våtrommet er ikke inspisert pga. mangelfull tilkomst på befaringsdagen pga. lagret innbo/løse gjenstander.

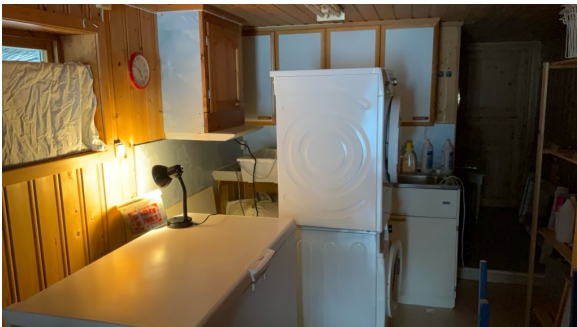
Begrenset inspeksjonsmulighet av innredningen på befaringsdagen pga. lagret innbo/løsøre.

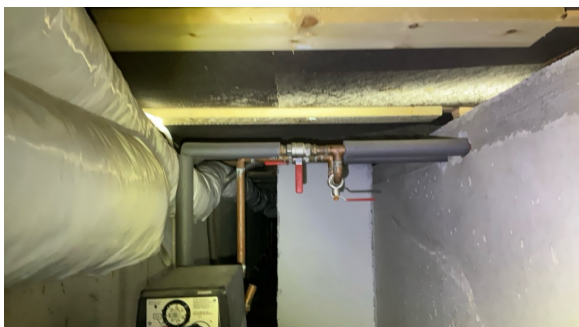
Innvendig hovedstoppekran er plassert i krypekjeller.

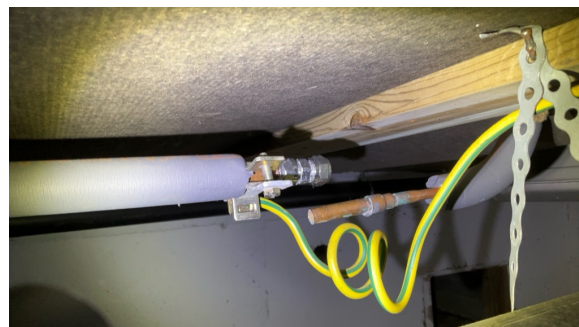
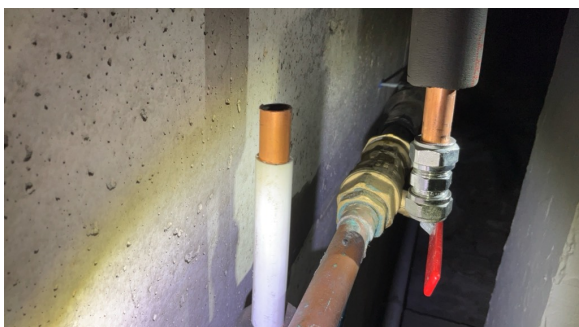
Enkelte rør var koblet i fra på befaringdagen.

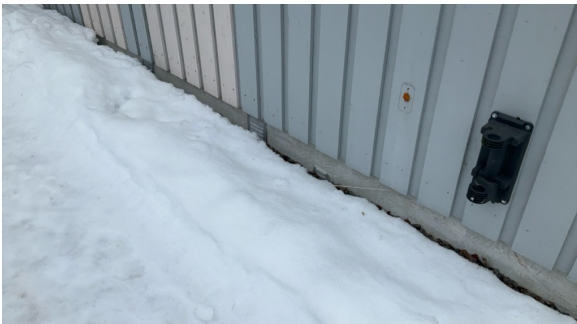
Viktig å følge med på ventiler som ligger helt ned mot terrenget slik at det ikke oppstår vannskader.

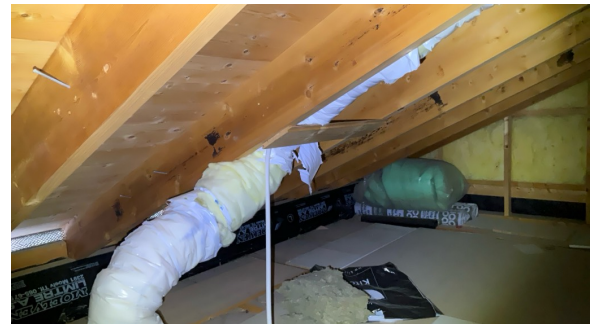
Ødelagt plast rundt isolasjonen på ventilasjonskanaler.

- Viktig å følge med på ventiler som ligger helt ned mot terrenget slik at det ikke oppstår vannskader.
  - Ødelagt plast rundt isolasjonen kan medføre redusert lufttetthet i ventilasjonskanalene, noe som igjen kan gi varmetap, redusert ventilasjonseffektivitet og risiko for kondensdannelse i eller rundt kanalene. Dette kan over tid føre til fuktskader på omkringliggende konstruksjoner dersom forholdet ikke utbedres. Det anbefales å utbedre skadet plast og sikre tett og korrekt isolering av ventilasjonskanalene for å hindre luftlekkasjer og kondensproblematikk.

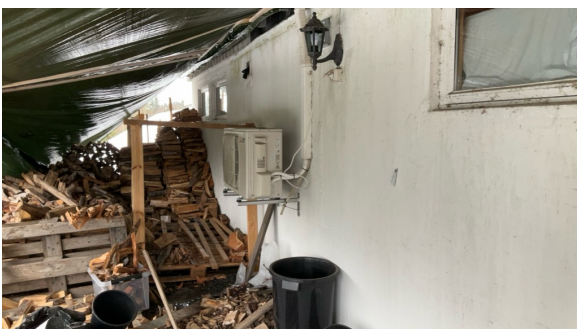
Vann fra varmepumpe bør ledes bort fra bygningen.

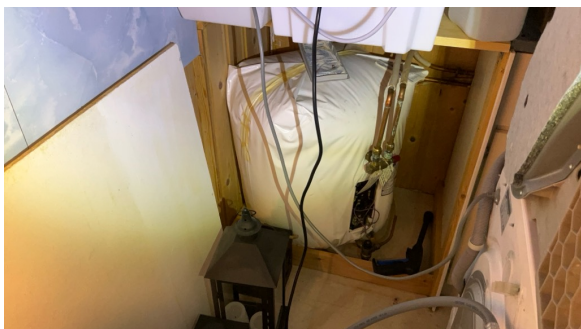
Opplyst at bereder som står i kjeller er frakoblet og ikke i bruk.

- Det bør etableres tilfredsstillende el-tilkobling etter gjeldende forskrift.
- Det er ikke krav om utbedring, men det bør etableres tilfredsstillende el-tilkobling etter dagens gjeldende krav. Tilkobling via støpsel og stikkontakt kan lede til varmgang/brannfare. Sikkerhet vurderes opp mot dagens krav.
- En bereder bør skiftes allerede etter 15 år for å unngå lekkasjefare. Vanligvis sier man at varmtvannsberedere i rustfritt stål har en brukstid på omtrent 15-20 år. For å få tilstandsgrad 1 eller 0 må bereder skiftes.

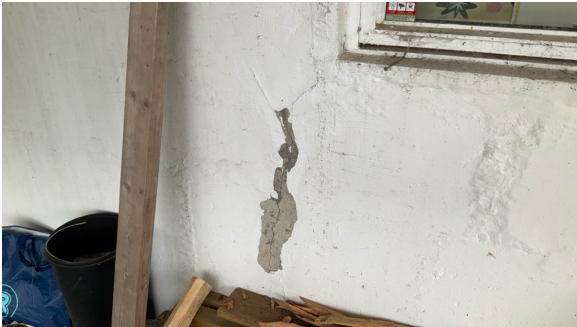
Setningsskader i grunnmuren kan føre til svekkelse i konstruksjon under bygningen. Dette kan inkludere skjevheter, sprekker i vegger og gulv. Setningsskader kan også føre til problemer med dører og vinduer som ikke lukker, og kan resultere i vanninntrengning og fuktighetsskader. Det er viktig å håndtere setningsskader i grunnmuren for å unngå ytterligere skade. Dette kan medføre kostnader til utbedringer.

Skrå/vertikale sprekker er et symptom på bevegelser i grunn.

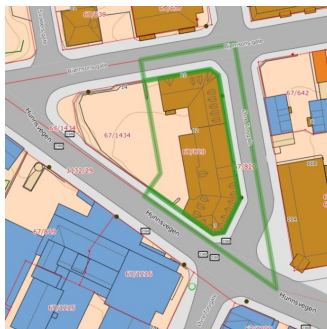
Radonkartet viser at eiendommen ligger i et område med usikker radon aktsomhetsgrad. Risikoen er uavklart, og nærliggende områder har høyere aktsomhet.

- Radon: Radon er en usynlig og luktfri radioaktiv gass, som gjør den vanskelig å oppdage, med mindre man foretar en radonmåling. Radon dannes kontinuerlig i jordskorpa, hvor det er uranrike bergarter og/eller løsmasser. Utendørs er konsentrasjonen av radon vanligvis lav, men radon i luften innendørs øker risikoen for lungekreft. Radon kan være farlig når nivået overskrider grenseverdiene som er satt av DSA. Hvis du har målinger på over 100 Becquerel per kubikkmeter (Bq/m<sup>3</sup>) bør du gjøre tiltak for å redusere nivået. Du bør uansett ikke overskride 200 Bq/m<sup>3</sup>.
