Kollsvegen 187, 2825 GJØVIK

**Enebolig med landlig beliggenhet i rolige omgivelser - dobbelgarasje - behov for oppgraderinger - nær gode turområder.**

Befaringsdato: 11.03.2026

# Tilstandsrapport

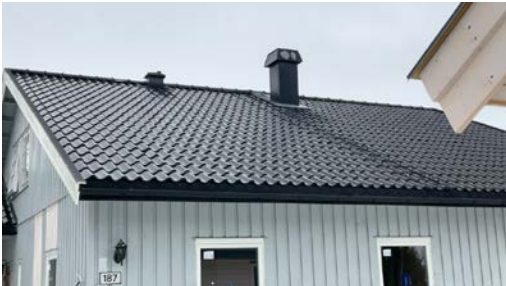
Det mangler snøfanger på hele/deler av takflatene.

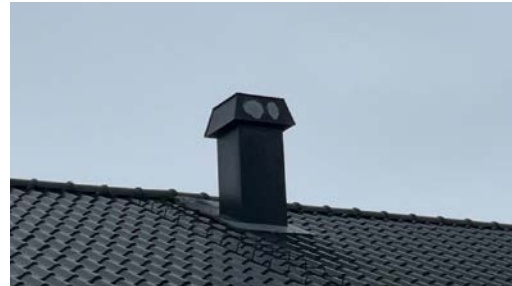
Flassing på takrenner/beslag.

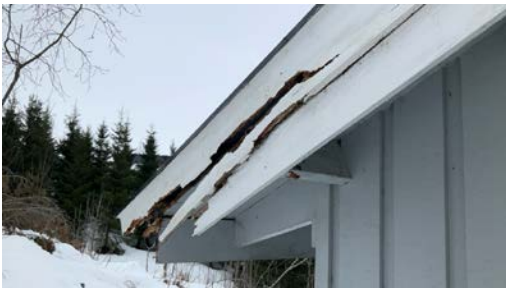
Råteskadet treverk i vindski er registrert.

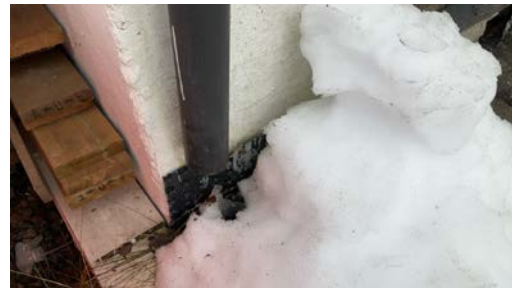
Takvannet ledes ikke vekk fra bygningen.

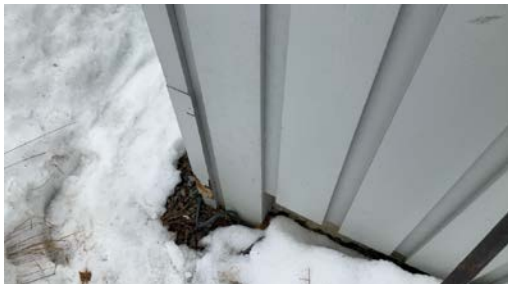
Lav høyde mellom grunnen og kledning. gir økt risiko for skader i treverket. Anbefalt høyde mellom terreng og kledning er 30cm.

- Tiltak:
- Lite lufting bak kledning. Utbedring av lufting vil ikke være lønnsomt som enkeltstående tiltak, men ved skifte av utvendig kledning bør det lages tilstrekkelig lufting. Manglende lufting gir økt risiko for fuktskader i konstruksjonen.
- Åpninger i veggkonstruksjon kan føre til at skadedyr etablerer seg, noe som kan skade bygningsmaterialer og medføre reparasjonskostnader. Man må tette glipper/åpninger over 6 mm for å hindre inntrengning. Ved utbedring må lufting av konstruksjonen ivaretas.
- Sprekker nederst på kledning kan medføre at fukt trenger inn i treverket. Overflatebehandling av endeved/kledning, evt utskiftinger bør påregnes. Bygningsdelen krever jevnlig vedlikehold.
- Lav høyde mellom grunnen og kledning, gir økt risiko for skader i treverket. Anbefalt høyde mellom terreng og kledning er 30cm.

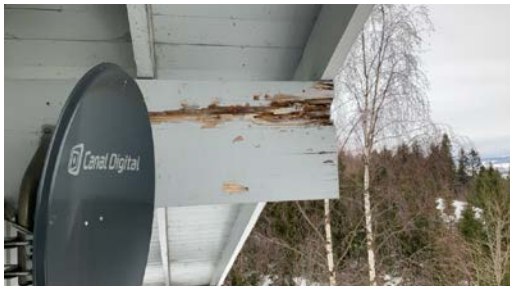
Råteskader i limtredeger.

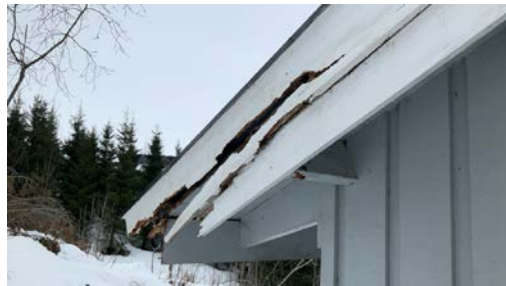
Det må gjøres ytterligere undersøkelser av takkonstruksjon og vegg i dette området hvor det er påvist råteskader.

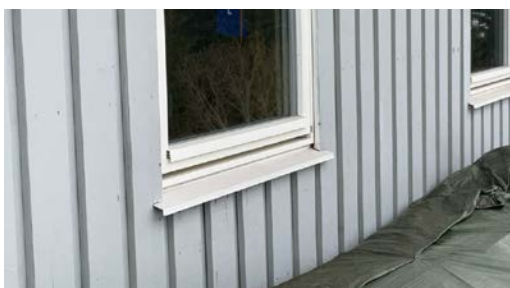
Omramming rundt vinduer er ført ned på beslag, risiko for fuktopptrekk i treverket.

- Tiltak:
- Oppgraderinger/utskiftninger bør påregnes. Konsekvens av avviket/eldre vinduer/dårlige vinduer, gir en fremtidig kostnad på fornyelse/vedlikehold. Eldre isolerglass medfører økt forbruk av energi til oppvarming. Varmetap fra vinduer kan forårsake at varm luft stiger inn på kaldtloft og er med på å skape kondens og ising på taktro i den kalde årstiden.
- Tiltak anbefales for omramming rundt vinduer. Forhold krever skjerpet grad av tilsyn og vedlikehold med dagens utførelse.

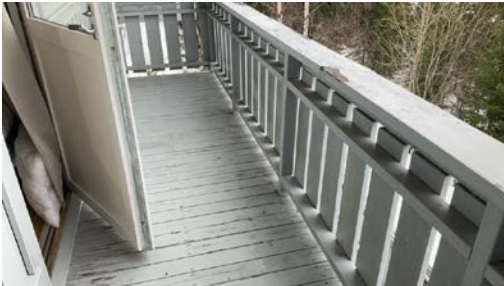
Konstruksjoner/overflater er værslitte.

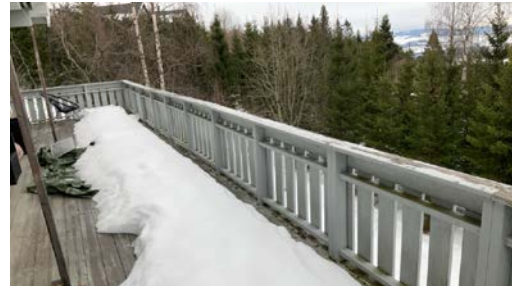
Overflater er delvis dekket med snø på befaringsdagen og er derfor ikke vurdert.

Skjevheter i rekkverket.

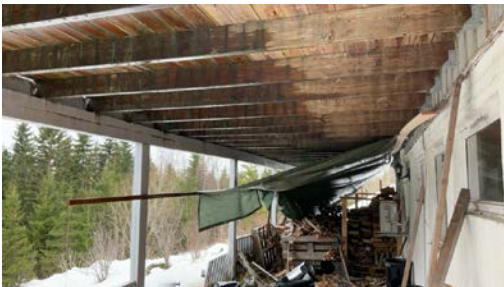
Konstruksjonen fremstår som underdimensjonert.

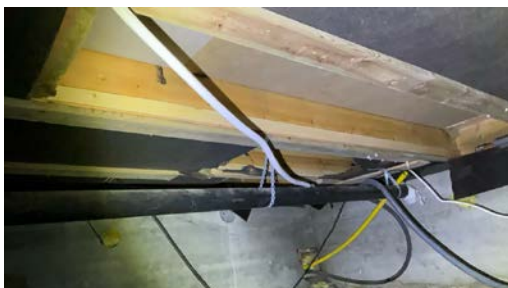
Stedvis manglende isolasjon i etasjeskille mot kryperom.

- Tiltak:
- Det anbefales å gjennomføre nærmere undersøkelser for å avdekke eventuelle fukt- eller råteskader i deler av etasjeskiller som er skjult. Dersom slike skader påvises, kan det medføre behov for omfattende utbedringer og kostnader, samt redusert bæreevne og risiko for ytterligere skadeutvikling.

- Det anbefales at glipper/åpninger tettes igjen for å hindre at skadedyr har tilgang i etasjeskille.
- Lav høyde mellom grunnen og etasjeskillet gir begrenset ventilasjon, noe som øker risikoen for fukt, mugg og råteskader i konstruksjonen. Det anbefales jevnlig tilsyn for å kontrollere om det forekommer skadelig luftfuktighet. Konstruksjonen vurderes som en risikokonstruksjon, da denne typen løsning har høy skadefrekvens. Årsaken er faren for fuktproblematikk i området under etasjeskillet, som kan føre til råteskader. Om mulig bør høyden mellom grunnen og etasjeskillet økes, men dette er normalt en omfattende og kostbar utbedring.

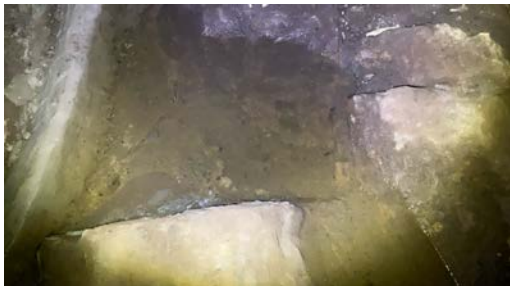
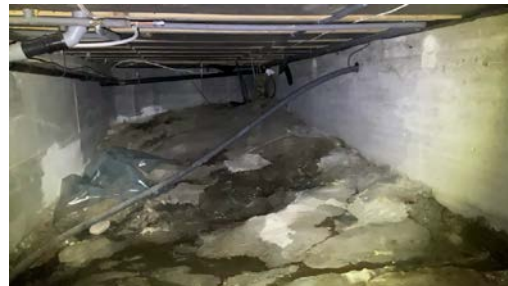
Synlig fukt på grunn flere steder i kryperommene.

- Da dette er en konstruksjon som vurderes som risikokonstruksjon anbefales det jevnlig kontroll av konstruksjonene for å avdekke eventuelle fuktskader på et tidlig tidspunkt for å unngå større skader i konstruksjonene over tid.

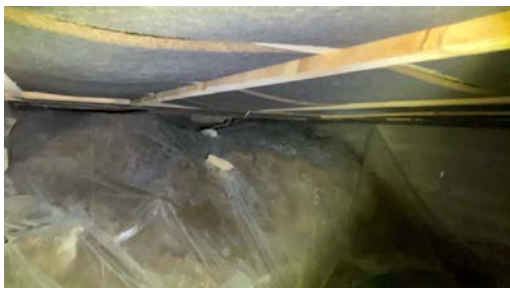
Liten del har lav høyde mellom grunnen og bjelkelag, dette er forhold som kan gi økt risiko for skader.

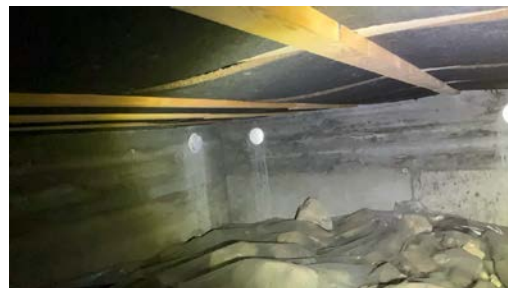
Kryperom fremstod som luftig på befaringsdagen.

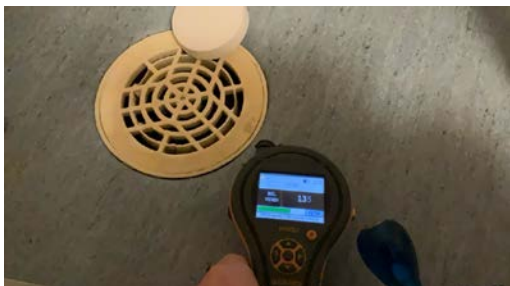
- Våtrommet må oppgraderes for å tåle normal bruk etter dagens krav.
- Ved bruk av fuktindikator på utsatte steder registrerte jeg ingen unormale verdier.

Våtrommet har utlevd normal levetid, oppussing må påregnes. Dusjing direkte på vegg/gulv gir økt belastning på konstruksjon. Det gjøres oppmerksom på at våtrommet har vært lite/forsiktig brukt. Endret bruk kan medføre større risiko for fuktskader.

Ved bruk av fuktindikator på utsatte steder registrerte jeg ingen unormale verdier.

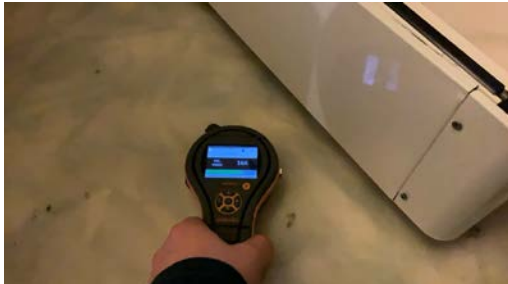
- Våtrommet må oppgraderes for å tåle normal bruk etter dagens krav.
- Ved bruk av fuktindikator på utsatte steder registrerte jeg ingen unormale verdier.

Våtrommet har utlevd normal levetid, oppussing må påregnes. Dusjing direkte på vegg/gulv gir økt belastning på konstruksjon. Det gjøres oppmerksom på at våtrommet har vært lite/forsiktig brukt. Endret bruk kan medføre større risiko for fuktskader. Sluk/avløp var ikke tilgjengelig for inspeksjon på befaringsdagen, fall og øvrige forhold er derfor ikke vurdert i dette området.

Ved bruk av fuktindikator på utsatte steder registrerte jeg ingen unormale verdier.

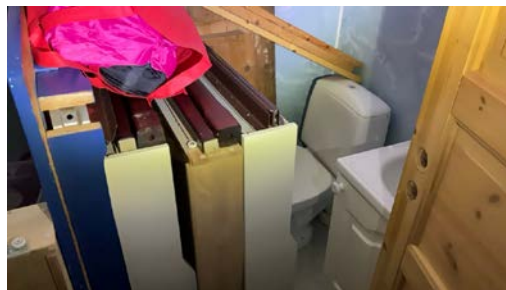
Våtrommet er ikke inspisert pga. mangelfull tilkomst på befaringsdagen pga. lagret innbo/løstøre.

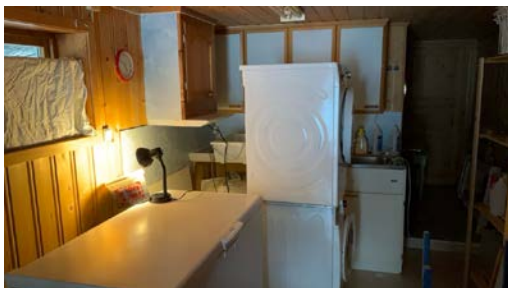
Begrenset inspeksjonsmulighet av innredningen på befaringsdagen pga. lagret innbo/løsøre.

- Tiltak:
- Avhengig av bruksmønster og krav til estetikk av kjøper kan det være påregnelig med utskiftning/utbedringer av kjøkkeninnredningen.

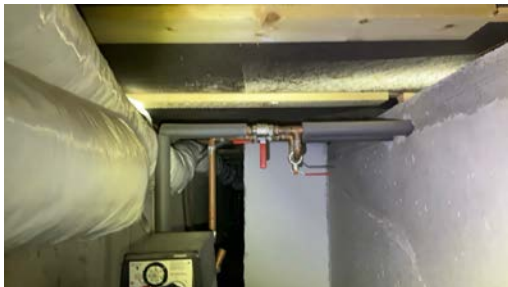
Innvendig hovedstoppekran er plassert i krypekjeller.

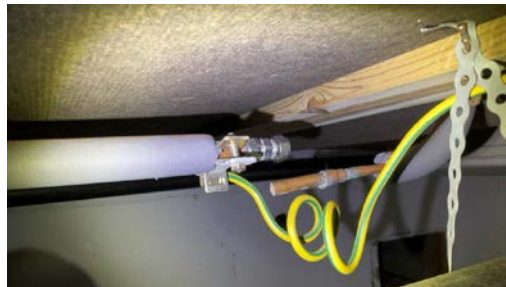
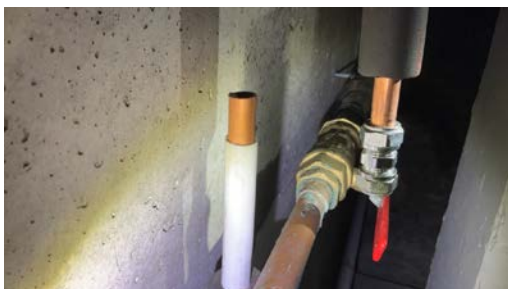
Enkelte rør var koblet i fra på befaringdagen.

- I forbindelse med oppgradering av våtrom vil det være naturlig med utskiftning av rør.
- Når vannrørene har oppnådd mer enn halvparten av funksjonstid blir det økt risiko for lekkasjer og vannskader/ fuktskader. Funksjonstid avhenger av bruk og type rør. Tidspunkt for utskiftning er vanskelig å angi eksakt. Oppgradering/vedlikehold må påregnes.

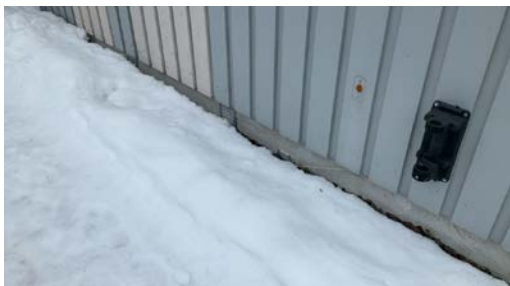
Viktig å følge med på ventiler som ligger helt ned mot terrenget slik at det ikke oppstår vannskader.

- Viktig å følge med på ventiler som ligger helt ned mot terrenget slik at det ikke oppstår vannskader.

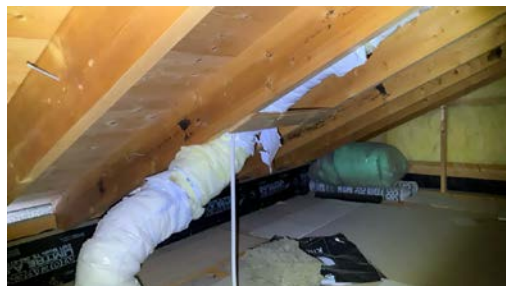
Ødelagt plast rundt isolasjonen på ventilasjonskanaler.

- Ødelagt plast rundt isolasjonen kan medføre redusert lufttetthet i ventilasjonskanalene, noe som igjen kan gi varmetap, redusert ventilasjonseffektivitet og risiko for kondensdannelse i eller rundt kanalene. Dette kan over tid føre til fuktskader på omkringliggende konstruksjoner dersom forholdet ikke utbedres. Det anbefales å utbedre skadet plast og sikre tett og korrekt isolering av ventilasjonskanalene for å hindre luftlekkasjer og kondensproblematikk.

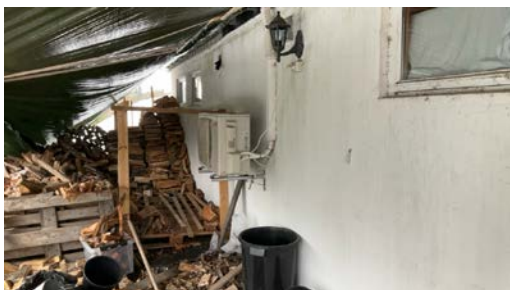
Vann fra varmepumpe bør ledes bort fra bygningen.

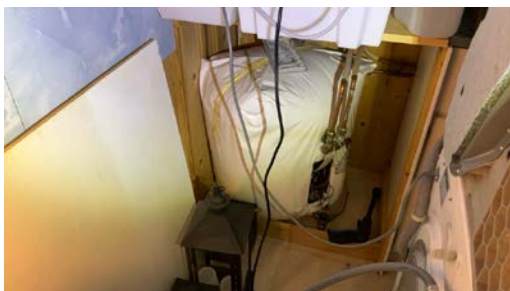
Opplyst at bereder som står i kjeller er frakoblet og ikke i bruk.

- Det bør etableres tilfredsstillende el-tilkobling etter gjeldende forskrift.
- Det er ikke krav om utbedring, men det bør etableres tilfredsstillende el-tilkobling etter dagens gjeldende krav. Tilkobling via støpsel og stikkontakt kan lede til varmgang/brannfare. Sikkerhet vurderes opp mot dagens krav.
- En bereder bør skiftes allerede etter 15 år for å unngå lekkasjefare. Vanligvis sier man at varmtvannsberedere i rustfritt stål har en brukstid på omtrent 15-20 år. For å få tilstandsgrad 1 eller 0 må bereder skiftes.

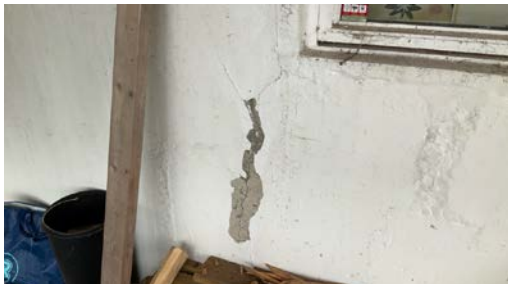
- Grunnmuren har sprekkdannelser.
- Skrå/vertikale sprekker er et symptom på bevegelser i grunn.

Setningsskader i grunnmuren kan føre til svekkelse i konstruksjon under bygningen. Dette kan inkludere skjevheter, sprekker i vegger og gulv. Setningsskader kan også føre til problemer med dører og vinduer som ikke lukker, og kan resultere i vanninntrengning og fuktighetsskader. Det er viktig å håndtere setningsskader i grunnmuren for å unngå ytterligere skade. Dette kan medføre kostnader til utbedringer.

Skrå/vertikale sprekker er et symptom på bevegelser i grunn.
