# Tilstandsrapport

Boligbygg med flere boenheter

Bryggekannten 8 A, 1531 MOSS

Befaringsdato: 07.07.2025

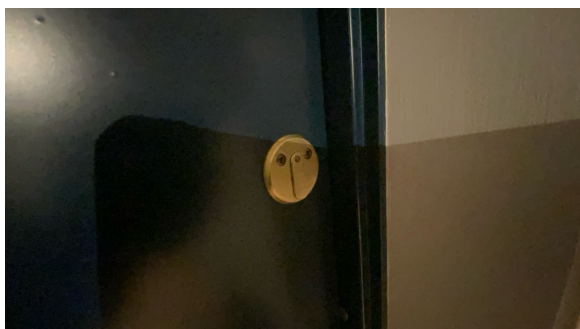
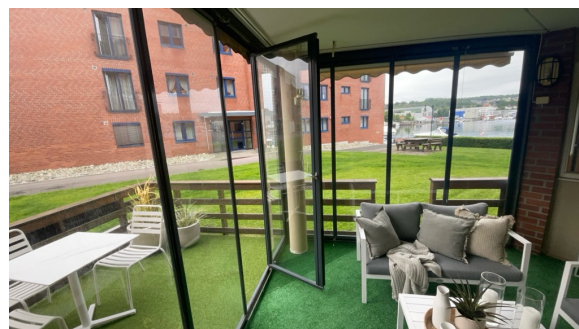
**Vurdering av avvik:**

- Det er avvik:

Heveskyvedør bør smøres.

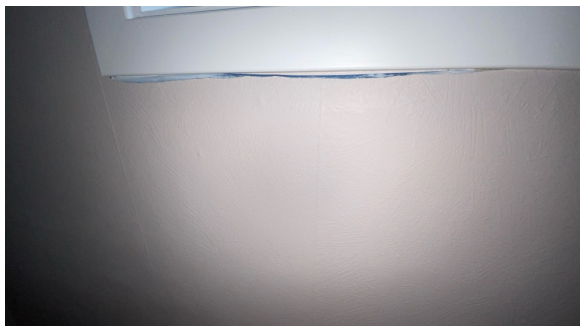
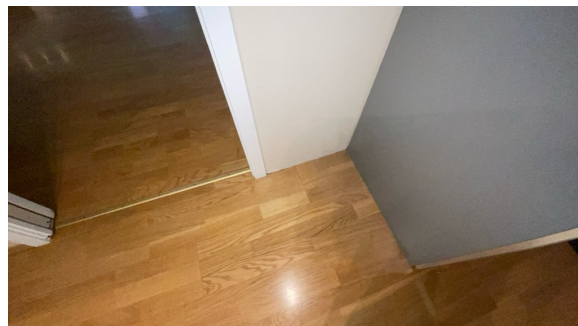
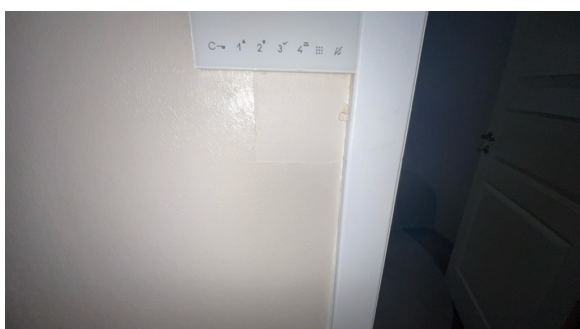
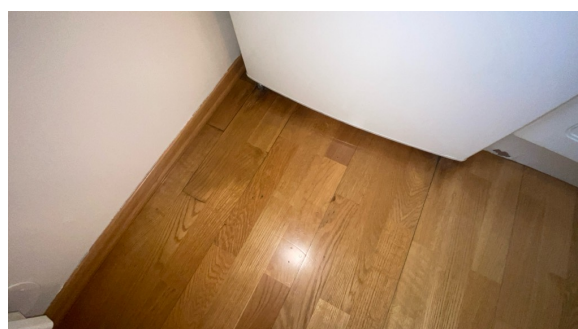
- Det er stedvis påvist synlige skader på overflater.

Fuktskader parkett kjøkken ved kjøleskap, noe øvrig slitasje.

**Kostnadsestimat: 50 000 - 100 000**

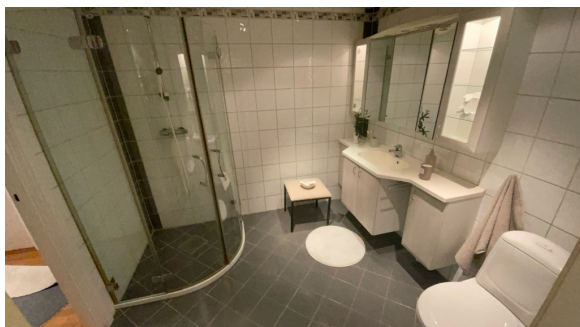
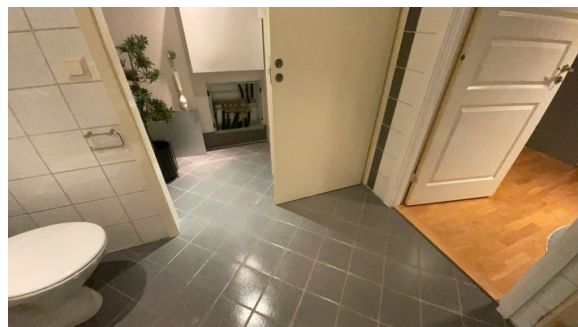
#### TG 2 Overflater vegger og himling

- Det er vindu/dør med ikke fuktbestandige materialer i våtsonen (ved vask, dusj, badekar, osv.), løsningen eller byggematerialet er uegnet.

- Uegnede materialer må fuktbeskyttes/utskiftes.
- Dersom det ikke gjøres tiltak, kan dette medføre oppfukning, oppsvelling og forringelse av materialer over tid og fuktskader på tilstøtende konstruksjoner.

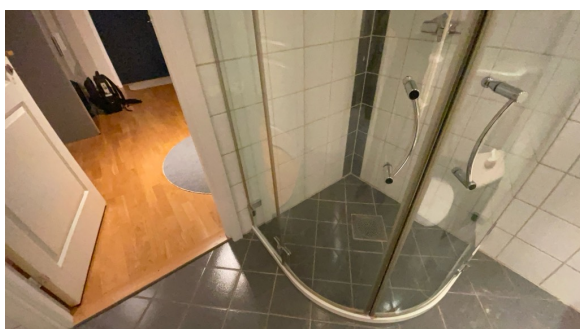
#### TG 2 Overflater Gulv

- Det er mulighet for at det kan forekomme vannlekkasje på våtrommet hvor vann ikke vil gå til sluk.
- Det er påvist at høydeforskjell fra topp slukrist til gulv/synlig topp membran ved dørterskel er mindre enn 25 mm.
- Det er påvist avvik i fallforhold til sluk i forhold til krav i forskrift på byggetidspunktet.
- Det er avvik:

- Det bør etableres avrenning inn til sluk for hele våtrommet.
- Eventuelt lekkasjevann fra utstyr utenfor dusjsone vil ikke ha en naturlig vei til sluket. Dette kan føre til at vann samler seg på gulvet og potensielt renner ut av rommet eller trenger inn i konstruksjonen.
- Tiltak:

Manglende høyde mellom sluk og tettesjikt ved dør gir en risiko for vannlekkasje ut av rommet i en lekkasjesituasjon. Lokale tiltak ved dør bør utføres slik at eventuelt lekkasjevann ikke renner ut av rommet.

Utskifting av fuger i dusj må påregnes.

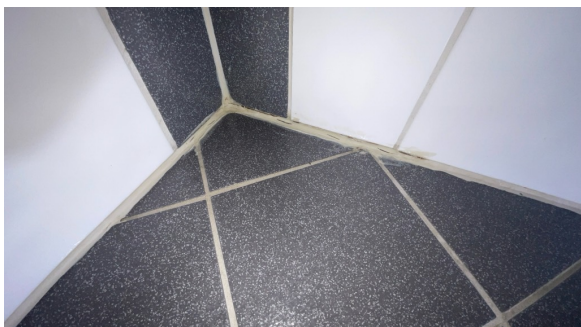
### Sluk, membran og tettesjikt

- Det er påvist mangelfull/feil utførelse rundt rørgjennomføringer e.l. som gir fare for fukt i konstruksjonen i våtsone.
- Membran kan ikke konstateres (ikke synlig og det foreligger heller ikke dokumentasjon).
- Mer enn halvparten av forventet brukstid er passert på membranløsningen.
- Mer enn halvparten av forventet brukstid er passert på slukløsningen.

- Det er viktig å merke seg at levetiden til en membran varierer basert på kvalitet, installasjon og bruk. Eldre membraner kan bli sprø og sprekke opp, noe som fører til at de mister sin vanntettende funksjon. Dette kan resultere i vannlekkasjer gjennom vegger og gulv og fuktskader.
- Løsningen/utførelsen rundt rørgjennomføringer gir fare for fukt inn i konstruksjoner.
- Overvåk tilstanden jevnlig. For å få tilstandsgrad 0 eller 1 må slukløsningen skiftes ut og sannsynligvis må også membransjiktet skiftes/utbedres. Det er imidlertid vanskelig å si noe om tidspunktet for når dette er nødvendig.

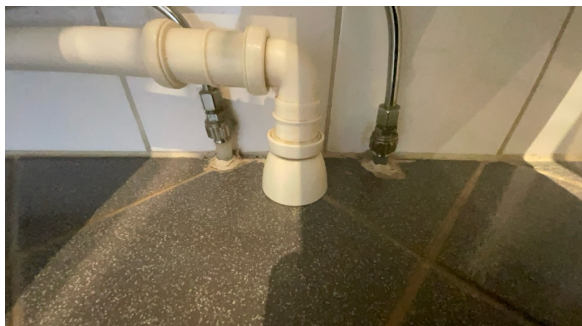
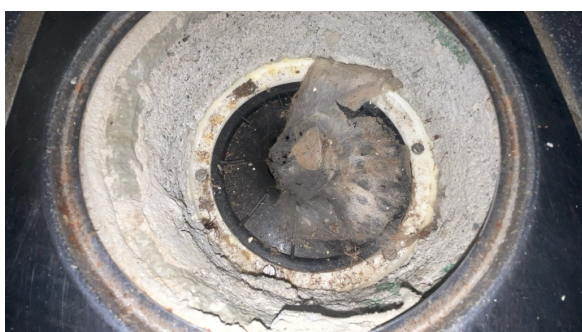
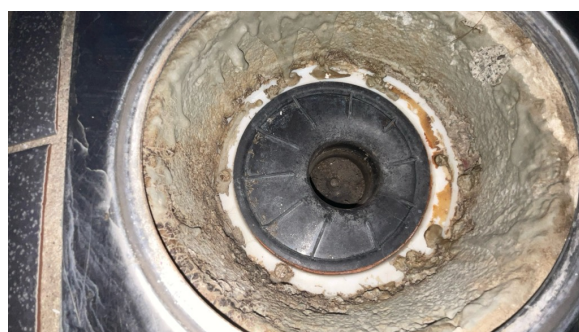
### TG 2 Sanitærutstyr og innredning

- Det er påvist riss/sprekker i utstyr på våtrommet.

Skade i servan

- Dersom avvik ikke utbedres er det fare for videre skadeutvikling.
