Tilstandsrapport

📍 Romsdalsgata 10, 0556 OSLO

gnr. 227, bnr. 333

Rapportdato: 30.08.2024

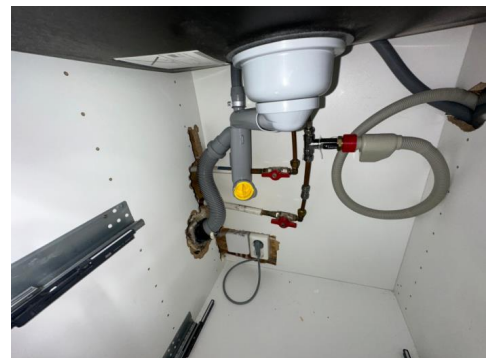
Røropplegg i kjøkkenbenk

Oppgradering av vanntilførsel bør på beregnes innen rimelig tid.

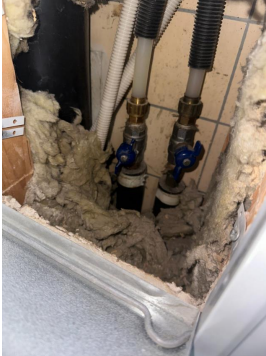
Stoppekraner plassert på bad

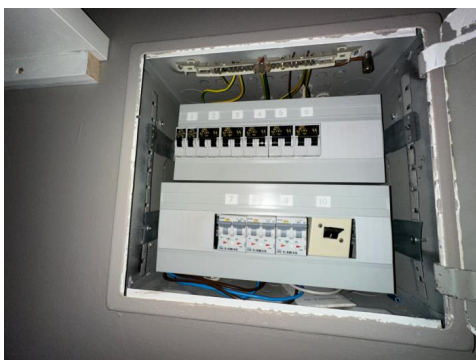
Det er foretatt EI-tilsyn av leiligheten i 2024. EI-tilsyn er kun en stikkprøve kontroll, og omhandler ikke totalen på anlegget.

Sikringskapp med automatsikringer.
