Tilstandsrapport

📍 Søndersrødsvingen 28, 3295 HELGEROA

Areal (BRA): Rekkehus 157 m²

Rapportdato: 01.09.2023

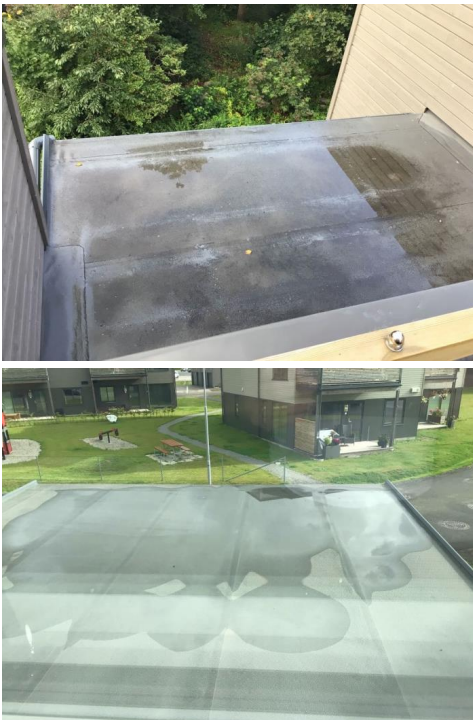
Taket ble besiktiget fra bakkenivå/rom i boligen og terrasse. Det er derfor uvisst hvilken tilstand tekking har. Det er benyttet tekking med papp.

- Det er registrert vannansamlinger på taktekingen.

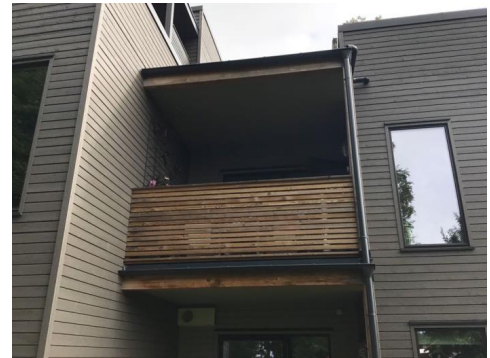
Høyde på rekkverk: ca. 101 cm.

Normal slitasje.

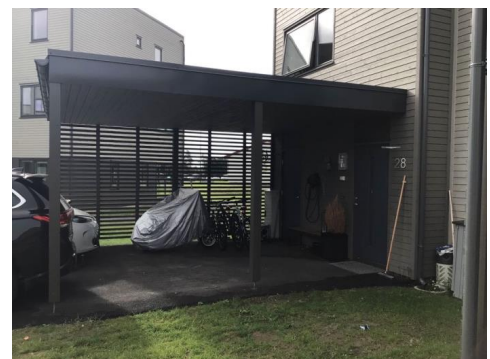
Det er bygget en carport på ca. 22 m² i tilknytning til boligens inngangsparti. Den er oppført i trekonstruksjoner og det er papp som takteking. Normal slitasje.

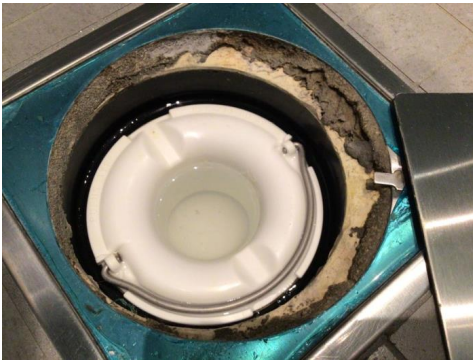
Plastsluk og synlig membran som ligger i klem i sluk.

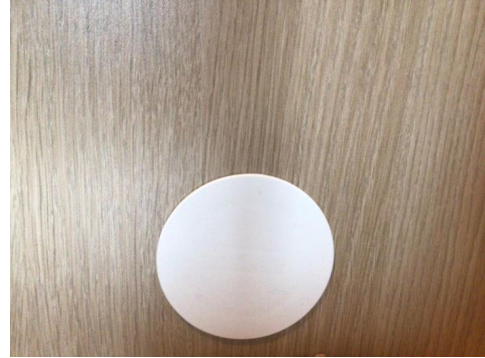
Det ble foretatt hulltaking i omkleddingsrom. Ikke påvist eller observert tegn til fukt.

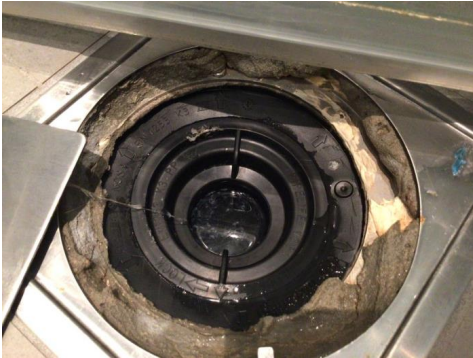
Plastsluk og synlig membran som ligger i klem i sluk.

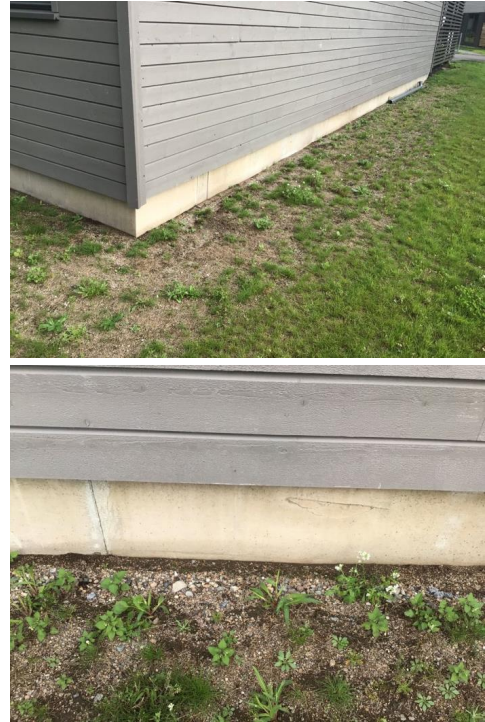
Ringmur av ringmurselementer. For det meste normal slitasje. Det ble observert merke/skade på element på langside av boligen. Dette alene tilsier TG2.
