# Tilstandsrapport

Boligbygg med flere boenheter

Lillian Byes veg 2 , 7036 TRONDHEIM

Befaringsdato: 16.02.2026

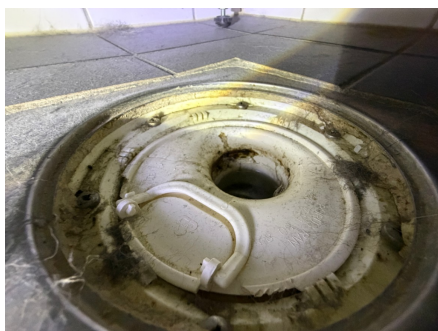
### TG 2 Sluk, membran og tettesjikt

Sluket er et plastsluk og ingen tegn på skader blir registrert. Kontrollen er følgelig begrenset og det forventes da at membran er benyttet som fuktsikring bak og under flis og er påført på en fagmessig god måte etter leggeanvisning.

- Mer enn halvparten av forventet brukstid er passert på membranløsningen.
- Mer enn halvparten av forventet brukstid er passert på slukløsningen.

Tilstandsgrad 2 er satt med bakgrunn i alder på tettesjikt/ slukløsning og derav økt risiko for lekkasjer.

- Overvåk tilstanden jevnlig. For å få tilstandsgrad 0 eller 1 må tettesjiktet skiftes ut, men tidspunktet for når dette er nødvendig er vanskelig å si noe om.

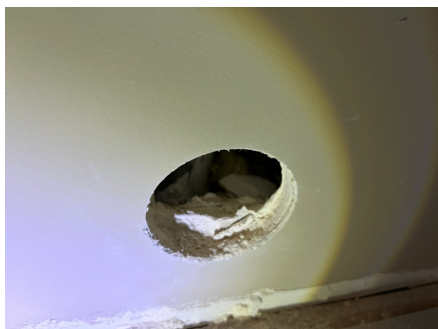
### TG 0 Tilliggende konstruksjoner våtrom

Det er foretatt hulltaking med 73 mm hullbor fra tilstøtende rom(soverom). Kontrollen ble noe begrenset grunnet stålsvill og ventilasjonsrør. Undersøkelsen viser likevel ingen tegn til skader eller fukt i konstruksjonen.
