Tilstandsrapport

Andelsleilighet

Elvarheimgata 4 D, 2414 ELVERUM

Befaringsdato: 08.11.2024

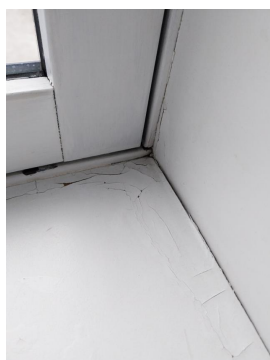
! TG 2 Vinduer

Vindusforinger ved soveromsvindu med svelleskader, eksponert MDF-foringer/materiale når vindu har vært i åpen posisjon ved slagregn.

Utskiftning av vindusforinger må påregnes ved soverom. Kostnadsestimat for utskiftning av vindusforing. I følge Byggforsk byggdetaljblad er middels levetid for vinduer normalt ca 40 år. Normal garantitid for isolerglass mot punktering er 5-10 år. Evt kostnader for vedlikehold anses å ligge under borettslagets ansvar.

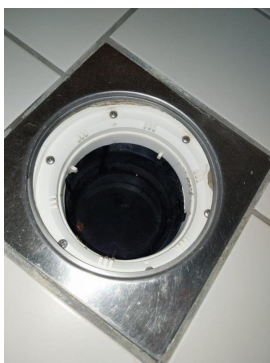
Våtrommet synes å ha fungert i 17 år uten tegn til skader, men tilstanden bør overvåkes. Dusjkabinett kan evt vurderes hvis nødvendig. Ingen tiltak som anses prekært. Jevnlig kontroll av overflater anbefales.

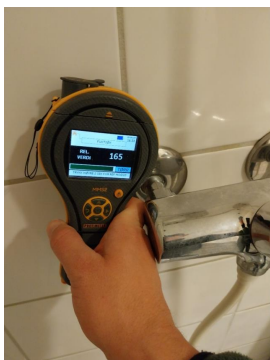
TG IU Tilliggende konstruksjoner våtrom

Installasjoner med beliggenhet mot seksjoneringsvegg i betong og innervegg med garderobe innredninger. Hulltaking er ikke fysisk mulig. Fuktsøk er foretatt i dusjsone. Ingen tegn til fuktproblematikk ved våtrommet eller tilstøtende bygningsmasse som kan settes i sammenheng med rommets funksjoner.

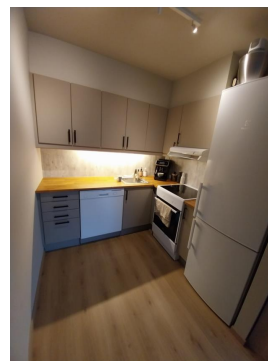
TG 1 Overflater og innredning

Kjøkkenet med åpen løsning til stue. Innredning med malte fronter og laminerte skrog. Veggflater over kjøkkenbenker laminerte plater. Heltre benkeplater, overganger med mykfuge. Ventilator over komfyr tilknyttet sentralavtrekk. Opplegg for oppvaskmaskin. Åpne løsninger for hvitevarer med komfyr, oppvaskmaskin og kjølfrysenskap. Oppvaskkum i metall. Kjøkkenet uten lekkasjevakt og komfyrvakt.

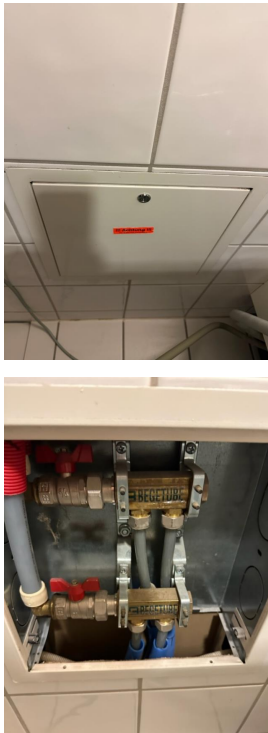
TG 2 Vannledninger

Vannfordeling med PEX-rør. Åpne Cu-rør i kjøkkeninnredning. Stoppekran fremstår plassert over baderomshimling, adkomst via luke. Himlingsluke uten sikring. Cu-rør med noe irring. Fordelingskap plassert bak vaskemaskin, uten påvist overløp til sluk. Funksjon og tilstand må vurderes av fagmann.

Ukjent løsning ved ivaretagelse av lekkasjevann fra fordelerskap. Fordelerskap fremstår uten etablert overløp til sluk.

Dokumentasjon vedr ivaretagelse av lekkasjevann fra fordelerskap bør fremskaffes. Anlegget bør kontrolleres av fagmann.

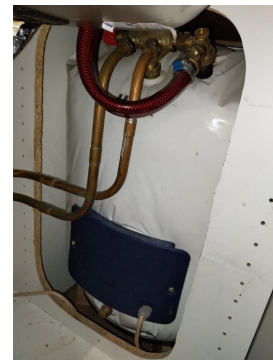
TG 2 Varmtvannstank

Varmtvannsbereder fra byggeåret plassert i kjøkkenbenk, kapasitet ca 116 liter. Bereder tilkoblet med stikkontakt. Funksjon og tilstand må vurderes av fagmann

Bereder tilkoblet veggstikk. Bereder plassert i kjøkkenbenk uten sluk.

- Det bør etableres tilfredsstillende el-tilkobling etter gjeldende forskrift.
- Det bør etableres tilfredsstillende avrenning eller lekkasjesikring ved varmtvannstank.

Det anbefales bereder med fast montering og sikkerhetsbryter. Det anbefales bereder med fast montering og sikkerhetsbryter. Lekkasjevakt i tilknytning bereder evt flytting av bereder til rom med sluk anbefales.
