# Tilstandsrapport

Andelsleilighet

Nybakveien 111, 2013 SKJETTEN

Befaringsdato: 27.08.2025

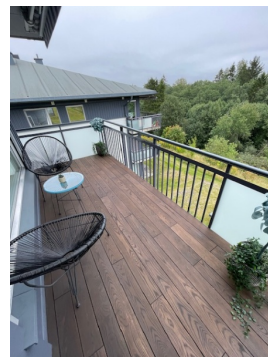
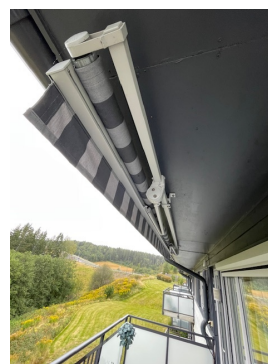
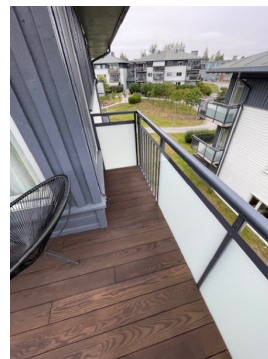
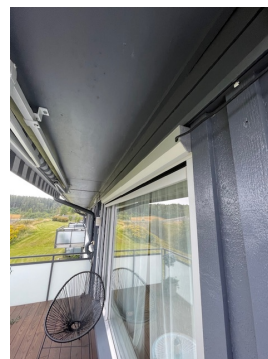
### ! TG 2 Balkonger, terrasser og rom under balkonger

- Rekkverket er for lavt i forhold til dagens krav til rekkverkshøyder.

Rekkverk er målt til 91 cm. Dagens krav er 100 cm for balkonger med under 10 meter til bakkenivå. Kravet på byggemeldingstidspunktet var 90 cm

- Det er ikke krav om utbedring av rekkverkshøyde opp til dagens forskriftskrav.

Krav til høyder på rekkverk er et sikkerhetskrav for å forhindre fallulykker. Høydekrav har blitt strengere med årene.

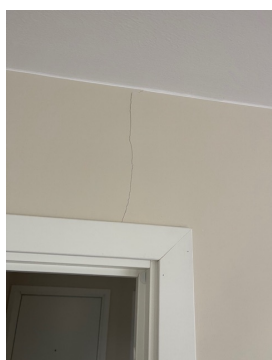
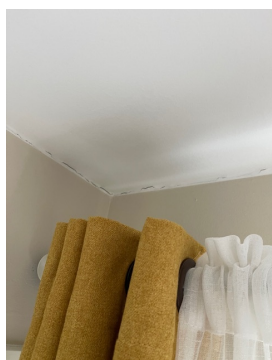
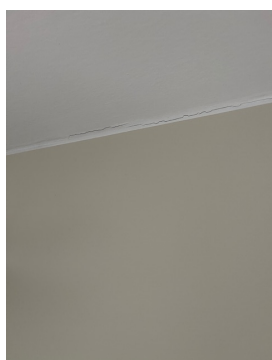
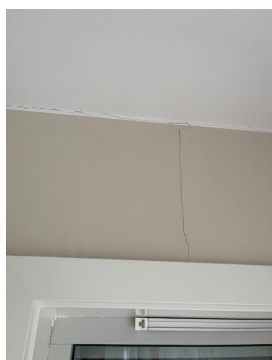
### ! TG 2 Overflater

Det er registrert en del svinnsprekker på vegger og i overgang vegg/himling. Svinnsprekker oppstår når materialer beveger seg/krymper/tørker.

Lokal utbedring med sparkling, fuging og maling. Kosmetisk konsekvens.

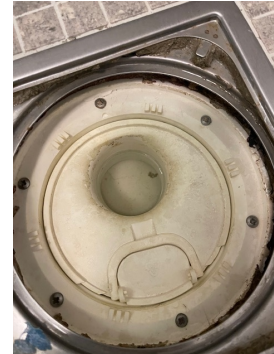
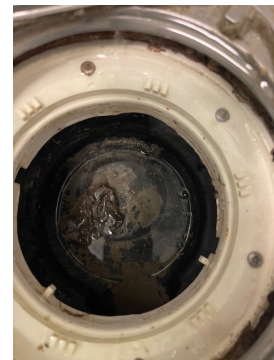
- Det er mulighet for at det kan forekomme vannlekkasje på våtrommet hvor vann ikke vil gå til sluk.

Det er installert dusjhjørne med bunnskinne som hindrer eventuelt lekkasjevann utenfor dusjsone å renne til sluk.

- Det bør etableres avrenning inn til sluk for hele våtrommet.
- Eventuelt lekkasjevann fra utstyr utenfor dusjsone vil ikke ha en naturlig vei til sluket. Dette kan føre til at vann samler seg på gulvet og potensielt renner ut av rommet eller trenger inn i konstruksjonen.

- Overvåk tilstanden jevnlig. For å få tilstandsgrad 0 eller 1 må tettesjiktet skiftes ut, men tidspunktet for når dette er nødvendig er vanskelig å si noe om.
- Det er viktig å merke seg at levetiden til en membran varierer basert på kvalitet, installasjon og bruk. Eldre membraner kan bli sprø og sprekke opp, noe som fører til at de mister sin vanntettende funksjon. Dette kan resultere i vannlekkasjer gjennom vegger og gulv og fuktskader.

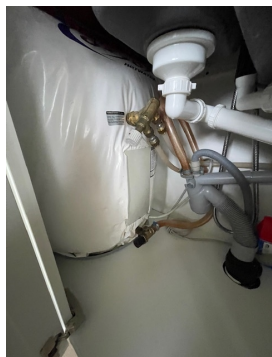
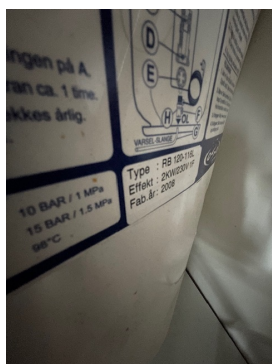
Det er ikke installert lekkasjesikring i kjøkken. Dette var ikke et krav ved oppføringstidspunktet.

Det bør installeres lekkasjesikring ved alle vanninstallasjoner på kjøkken for å begrense skadeutvikling ved en eventuell lekkasje.

Fast tilkobling er et sikkerhetstiltak for å hindre varmgang/brann. Det er ikke et krav om å endre tilkobling på beredere som er installert før 2010, men det er en anbefaling fordi det ved bruk av stikkontakt som koblingspunkt er en fare for varmeutvikling og brann. Det anbefales å sjekke støpsel og stikkontakt jevnlig.

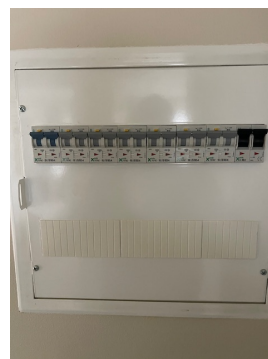
## ! TG 2 Elektrisk anlegg

1. Foreligger det eltilsynsrapport de siste 5 år, og det er ikke foretatt arbeid på anlegget etter denne, utenom retting av eventuelle avvik i eltilsynsrapport (dvs en el-tilsynsrapport uten avvik)?  
**Nei**

Det anbefales en gjennomgang av fagperson.
