Tilstandsrapport

Boligbygg med flere boenheter

Østlia 64, 2319 HAMAR

Befaringsdato: 13.04.2026

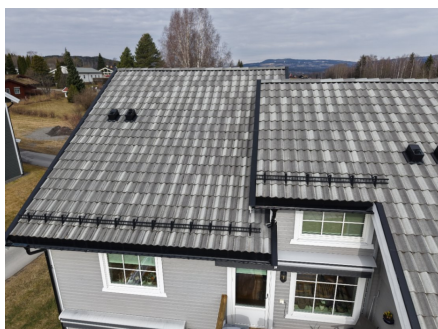
Taktekkingen er av betongtakstein. Det gjøres oppmerksom på at undersøkelsen av taktekingen av sikkerhetsmessige årsaker er gjennomført med drone. Metoden gjør det mulig å dokumentere forhold som ellers ville vært vanskelig tilgjengelige, men den gir ikke samme detaljeringsgrad som en fysisk, nærgående inspeksjon. Det kan derfor forekomme forhold som ikke lar seg avdekke via dronebasert undersøkelse, og videre undersøkelser kan være nødvendig.

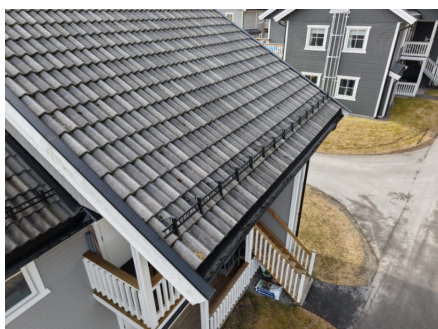
Snøfangere, takrenner og nedløpsrør i metall.

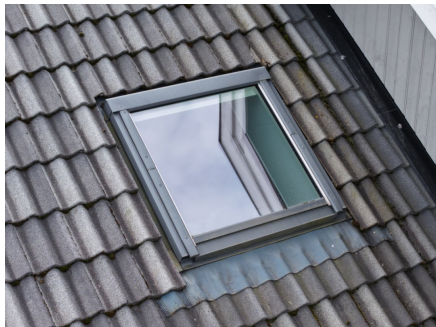
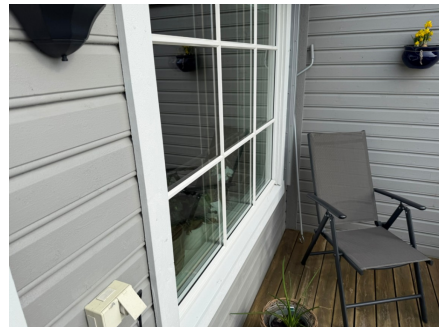
TG 1 Vinduer

Vinduer med karm av tre, og tre-lags glass.

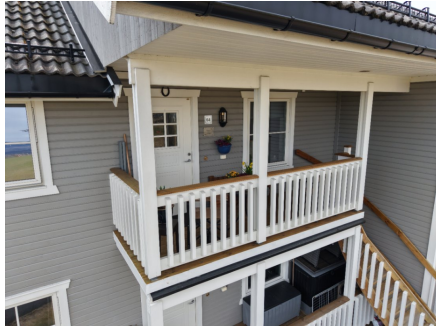
TG 1 Takoverbygd inngangsparti

Nordvendt takoverbygd inngangsparti på 6 m². Inngangsparti i trekonstruksjoner med rekkverk av tre. Inngangspartiet har utebelysning og utvendig stikkontakt. Gulvflater er belagt med terrassebord.

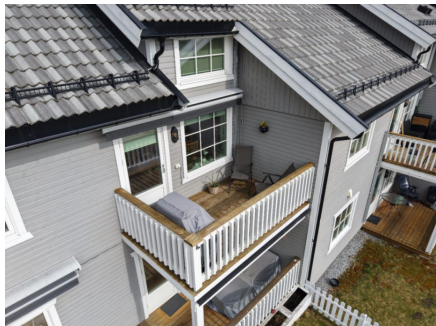
TG 1 Balkonger, terrasser og rom under balkonger

Utgang fra stue til sørvendt balkong på 7 m². Balkong i trekonstruksjoner med rekkverk av tre. Balkongen har utebelysning, markise og utvendig stikkontakt. Gulvflater er belagt med terrassebord.

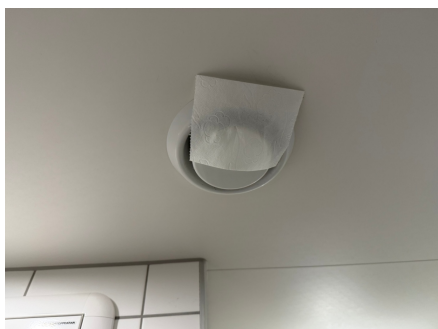
! TG 1 Ventilasjon

Det er balansert ventilasjon. Avtrekk er testet med papir og det registreres sug i kanalen.

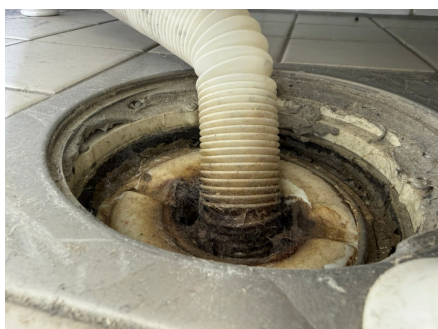
! TG 1 Sluk, membran og tettesjikt

Det er plastsluk og membran med ukjent utførelse

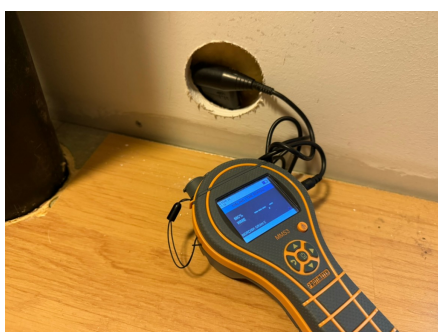
TG 1 Tilliggende konstruksjoner våtrom

Det er foretatt hulltaking med 73 mm hullbor i nedre del av vegg fra tilstøtende bod. Det er gjennomført fuktmåling i konstruksjonen. Undersøkelsen viser ingen tegn til skader eller fukt i konstruksjonen. Piggmåling: under 6 vektprosent.

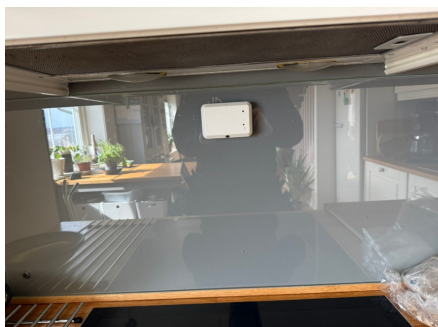
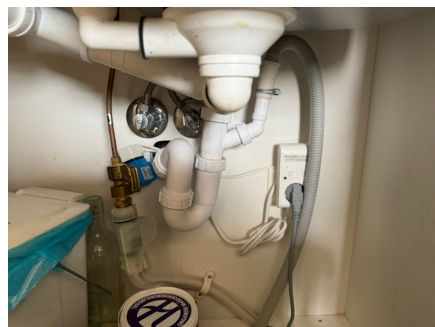
TG 1 Overflater og innredning

Åpen kjøkkenløsning. Innredning med profilerte fronter. Benkeplate av heltre. Nedfelt oppvaskkum med ett-greps kjøkkenarmatur. Benkeskapsbelysning og stikkontakter over kjøkkenbenk. Integrrert platetopp, stekeovn, og oppvaskmaskin. Frittstående kjøleskap. Komfyrvakt. Automatisk vannstopper med fuktsensor. Gulvflater belagt med parkett. Vegg- og himlingsflater i malte flater og takplater. Glassplate montert mellom kjøkkenbenk og overskap bak oppvaskkum og platetopp.

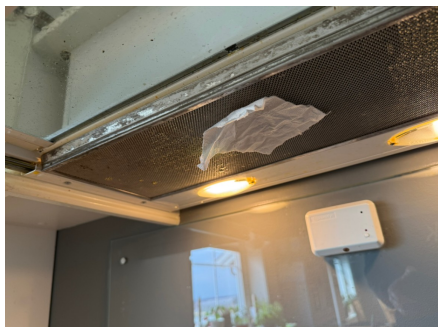
! TG 1 Avtrekk

Ventilator i overskap som drives av det balanserte ventilasjonsanlegget. Kjøkkenventilatoren er testet med papir og det registreres sug i kanalen.

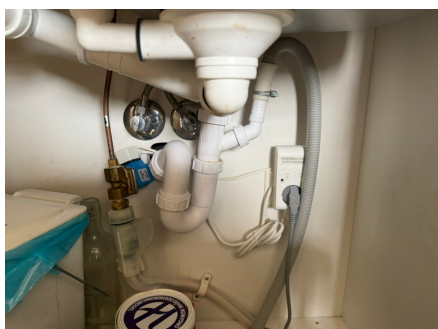
! TG 1 Avløpsrør

Synlige avløpsrør i plast.

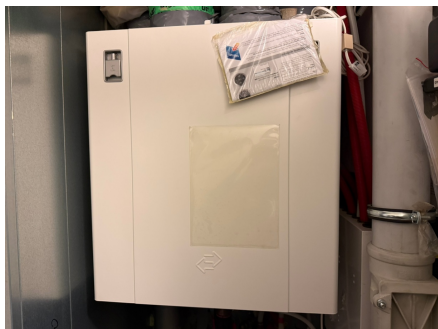
! TG 1 Ventilasjon

Balansert ventilasjon. Ventilasjonsaggregatet er plassert på bod. Selger informerer om at filter blir skiftet jevnlig, da sameiet har tegnet filter abonnement. Sameiet er også i en prosess med å innhente tilbud på vedlikehold/rens av anlegget.

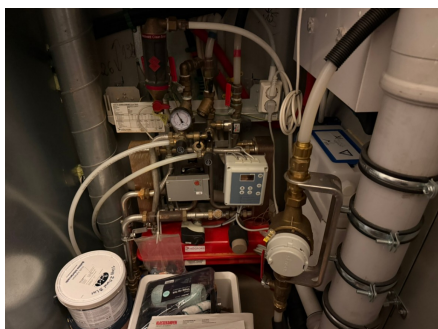
! TG 1 Varmesentral

Det er installert fjernvarme. Varmesentral er plassert på bod.

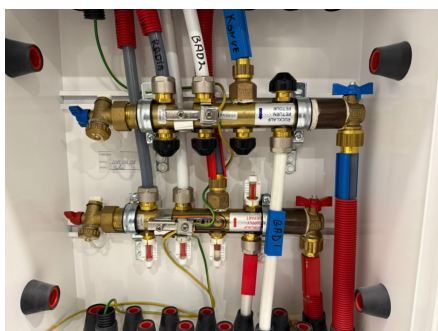
! TG 1 Vannbåren varme

Vannbåren gulvvarme på bad, og tilknyttet konvektor plassert i himling i gang.

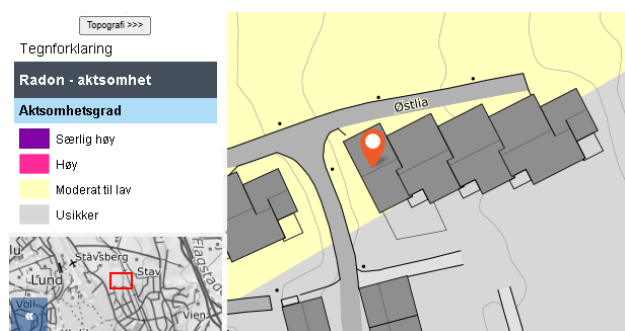
! Helse, miljø og sikkerhet

Det er ikke fremlagt dokumentasjon på radonsperre. Boligen ligger i andre etasje og loftsetasje, i et område definert med moderat til lav aktsomhetsgrad i henhold til NGU sitt radonkart. Forholdet medfører begrenset risiko for forhøyede radonnivåer, men dokumentasjon på utførelse er ikke verifisert. Dokumentasjon på radonsperre bør innhentes dersom dette er tilgjengelig.

Konsekvensen er usikkerhet knyttet til om radontiltak er etablert i henhold til krav ved oppføring. Dokumentasjon på radonsperre bør innhentes dersom dette er tilgjengelig, alternativt så bør det gjennomføres radonmåling i boligen.
