# Tilstandsrapport

Boligbygg med flere boenheter

Løvollbakken 11 B, 4645 NODELAND

Rapportdato: 10.09.2025

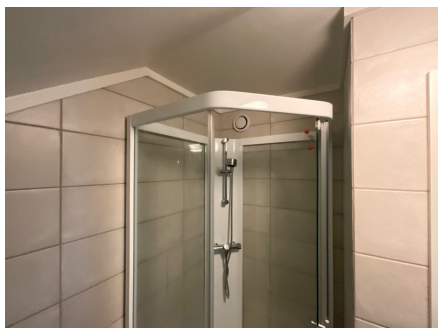
Veggene har overflater av fliser. I taket er det malte slette plater.

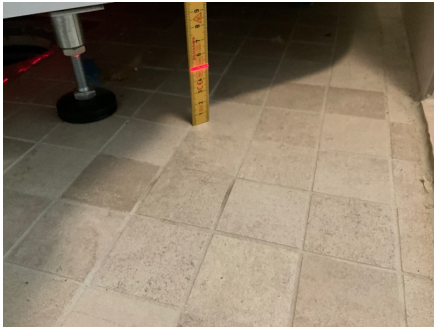
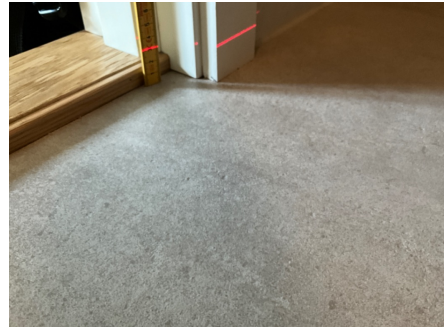
Det er flislagt gulv med elektriske varmekabler. Det er ca 25 mm. høydeforskjell fra flis ved dør til slukrist. Oppkant ved dør på 15 mm.

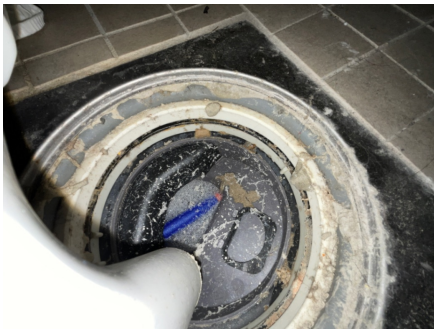
Det er plastsluk og smøremembran med ukjent utførelse.

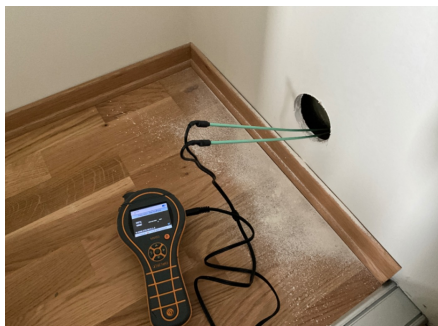
Hulltaking er foretatt uten å påvise unormale forhold. Hulltaking er foretatt ved/i soverommet bak våtsone for vasken. Fuktkvotemåling (vekt%) i konstruksjonen ble målt til under 6.  
Hulltaking gir begrenset adgang til visuell kontroll/måling av et lokalt område på badet, og det kan dermed ikke med sikkerhet utelukkes at det foreligger skjulte avvik eller skader i øvrige deler av konstruksjonen.

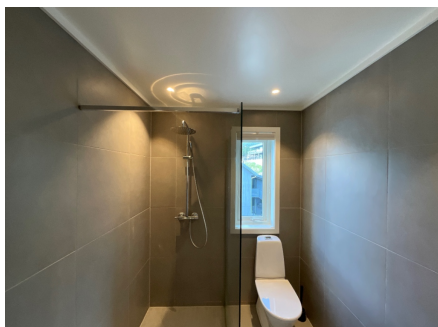
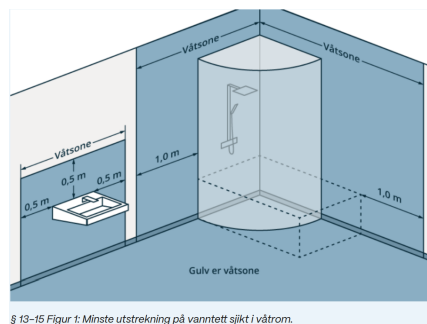
Veggene har overflater av fliser. I taket er det malte slette plater.

- Det er vindu/dør med ikke fuktbestandige materialer i våtsonen (ved vask, dusj, badekar, osv.), løsningen eller byggematerialet er uegnet.

Det er montert tett glassvegg mot vinduet.

For å lukke avviket må det etableres membran i våtsoner og vinduet eller våtsonen må flyttes. Forsiktighet anbefales ved bruk da den valgte løsningen gir fare for fukt/vann i bakenforliggende konstruksjoner.

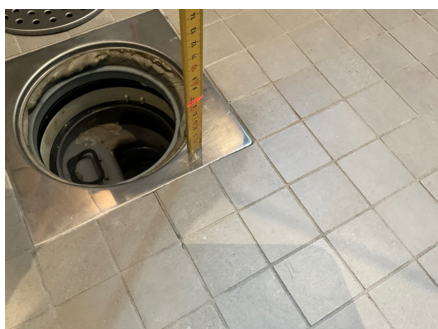
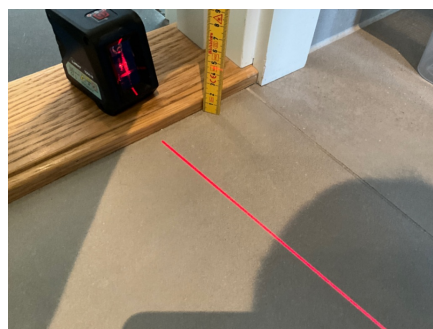
Det er flislagt gulv med elektriske varmekabler. Det er ca 30 mm. høydeforskjell fra flis ved dør til slukrist. Oppkant ved dør på 15 mm.

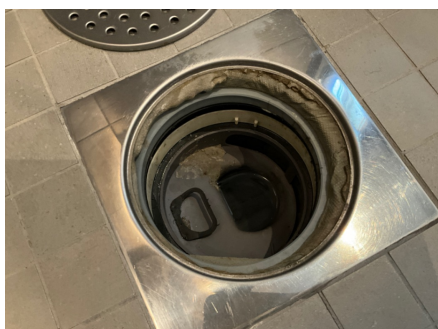
Det er plastsluk og smøremembran med ukjent utførelse.

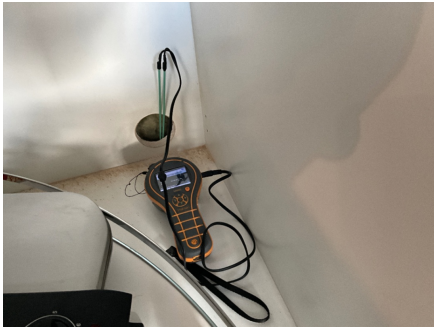
Hulltaking er foretatt uten å påvise unormale forhold. Hulltaking er foretatt i skap på kjøkkenet. Fuktkvotemåling (vekt%) i konstruksjonen ble målt til 6. Hulltaking gir begrenset adgang til visuell kontroll/måling av et lokalt område på badet, og det kan dermed ikke med sikkerhet utelukkes at det foreligger skjulte avvik eller skader i øvrige deler av konstruksjonen.

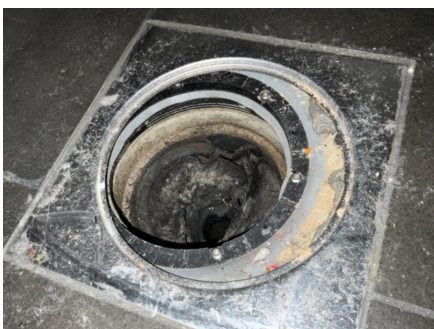
Det er plastsluk og smøremembran med ukjent utførelse.

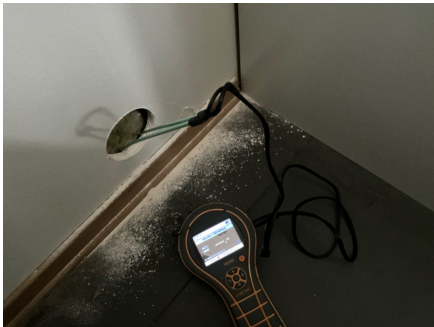
Hulltaking er foretatt uten å påvise unormale forhold. Hulltaking er foretatt ved/i gangen bak våtsone for vasken. Fuktkvotemåling (vekt%) i konstruksjonen ble målt til under 6.

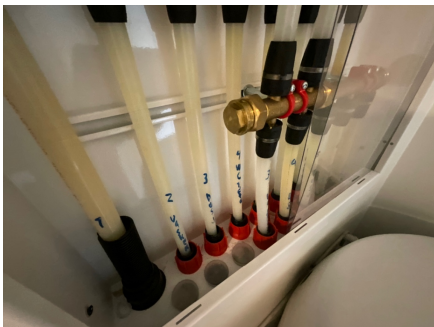
Innvendige vannledninger er av plast (rør i rør). Det er besiktiget i rørskap.

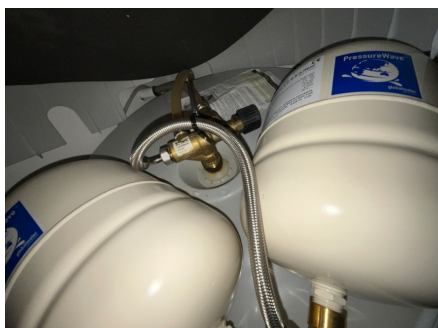
Varmtvannstanken er på ca. 200 liter.

Årlig kontroll på trykktanker må påregnes.

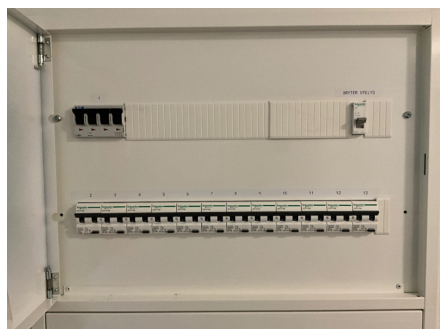
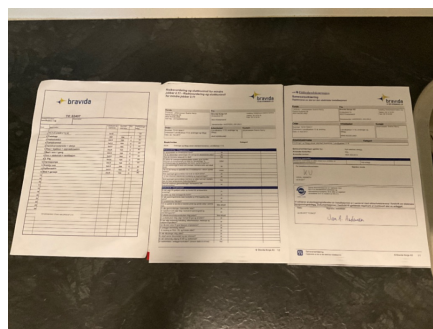
Tilstandsgrad 1 er satt på bakgrunn av fremviste samsvarserklæring på anlegget. Kontrollen som er utført er kun på synlige deler.
