Tilstandsrapport

Manesjen 4 A, 2050 JESSHEIM

Befaringsdato: 23.03.2026

Oppdragsnr.: 13438-1695

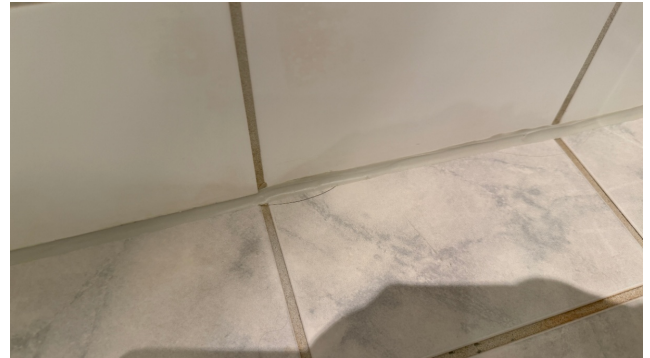
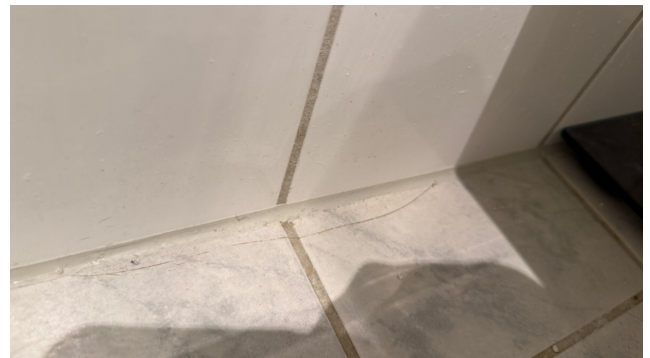
- Det er påvist at høydeforskjell fra topp slukrist til golv/synlig topp membran ved dørterskel er mindre enn 25 mm.
- Det er påvist avvik i fallforhold til sluk i forhold til krav i forskrift på byggetidspunktet.
- Det er påvist sprekker i fliser.

Fall mot sluk er målt til ca 10/8 mm målt på ca en meter.
Det er målt ca 15 mm fra topp slukrist til golv ved dørterskel.
Det er en sprukket gulvflis mot vegg i dusjsonen og 2 Stk gulvfliser mot vegg på utsiden av dusjsonen.
Et sluk på baderommet i dusjsone med tett bunnskinne gjør at eventuell lekkasje utenfor ikke renner i sluk.
Slitte gulvfuger i dusjsonen.

Badet er nær nådd betraktet levealder, og påkostninger må påregnes om noen år. Ved endret bruk vil det bli mer slitasje og påkjenninger som endrer brukstiden.

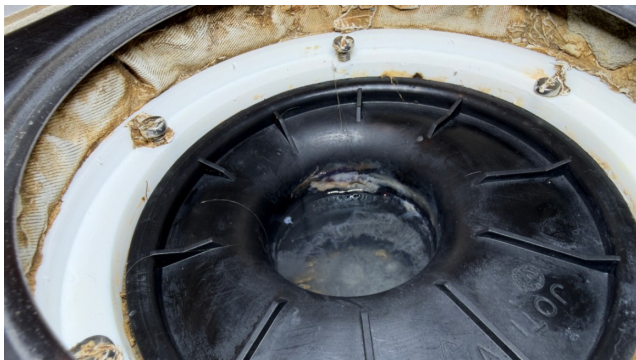
- Eldre sluk av plast er ofte utsatt for lekkasjer og særlig i overganger. Eventuelle lekkasjer kan medføre fuktskader på tilliggende konstruksjoner.
- Det er viktig å merke seg at levetiden til en membran varierer basert på kvalitet, installasjon og bruk. Eldre membraner kan bli sprø og sprekke opp, noe som fører til at de mister sin vanntettende funksjon. Dette kan resultere i vannlekkasjer gjennom vegger og gulv og fuktskader.

Løse skruer på klemring

Det anbefales en kontroll av sluket av fagmann og stramming av skruer.

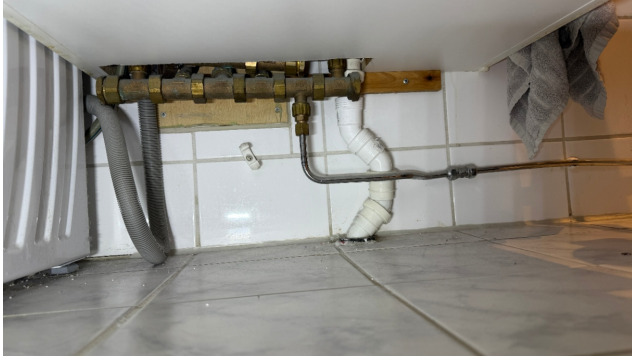
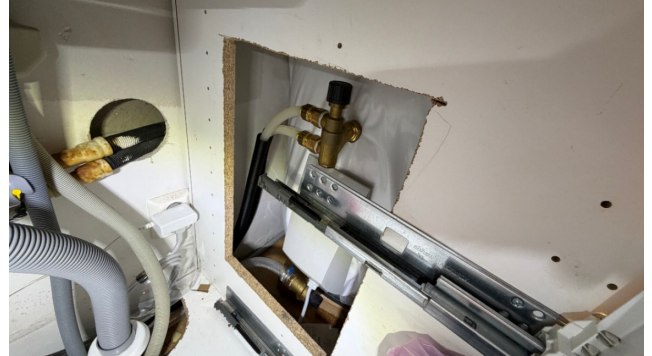
- Det er påvist at eventuelt lekkasjevann fra rør i rør system ikke ledes til sluk eller annen kompenserende løsning.
- Mer enn halvparten av forventet brukstid er passert på innvendige vannledninger.

- Det bør foretas tiltak på anlegget som sikrer bedre løsning på eventuelt lekkasjevann fra rør i rør system.
- Andre tiltak:

Det anbefales tiltak for bedre adkomst til stoppekran.
