# Tilstandsrapport

H.delt 1/2 Tomannsbolig

Blåmannveien 6, 8007 BODØ

Befaringsdato: 15.08.2024

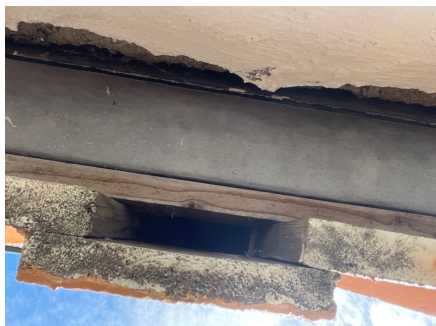
Sørside

- Det er påvist spredte råteskader i bordkledningen.

Lusing/ musebørste bør etableres og det bør etableres bedre lufting bak kledning der hvor det er tett.

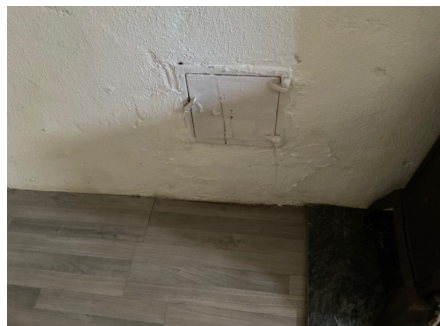
- Det er påvist indikasjoner på noe fuktgjennomtrenging inn i kjellermur.

- Det påviste fuktnivå gir grunn til å overvåke konstruksjonen jevnlig for å se utvikling over tid, og eventuelt foreta tiltak for å unngå fuktskader.

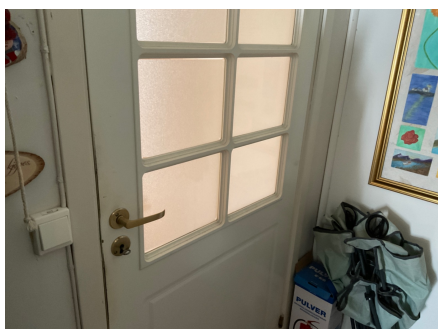
Det er ikke Brann og lyddør

Dør bør skiftes

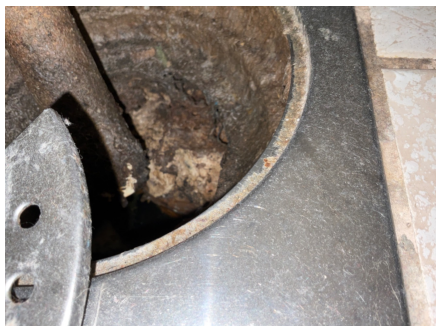
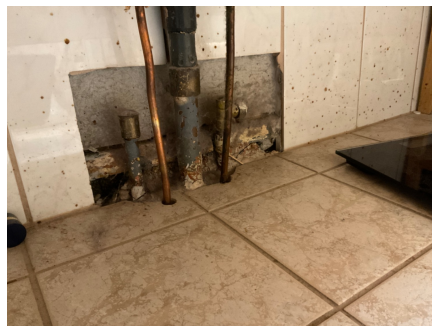
- Det er påvist skader på innredning.

- Lokal utbedring må utføres.

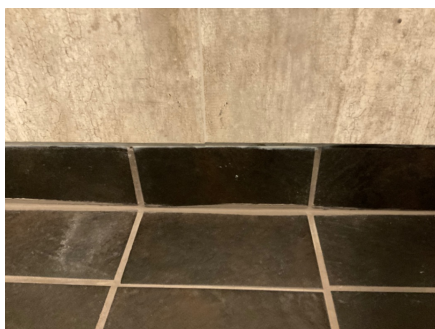
Bunnlist er ikke montert

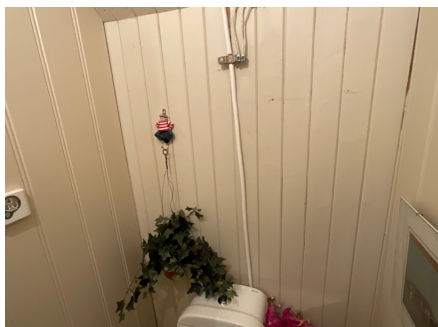
For lite klamring på toalettrom

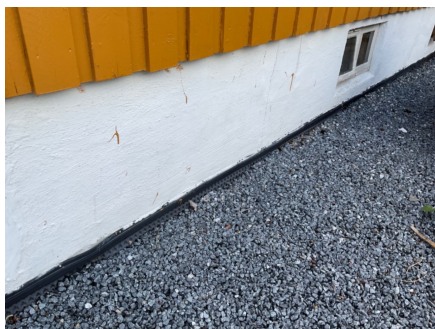
- Grunnmuren har sprekkdannelser.

- Lokal utbedring må utføres.
