Storfugllia 10

Tilstandsrapport

Eierskifte

Boligtype: Fritidsbolig

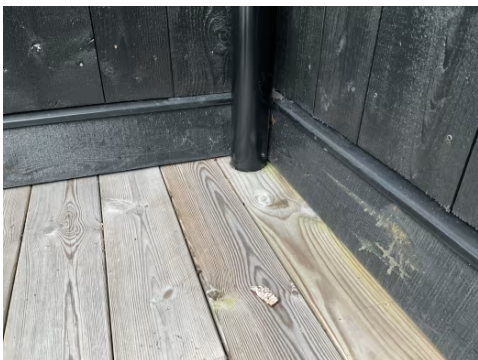
Ukjent drenering under terrasser.

Taknedløp er avsluttet over bakken.

Anbefaler å montere drensør fra nedløp og bort fra grunnmuren, for bedre bortledning av vann fra grunnmuren.

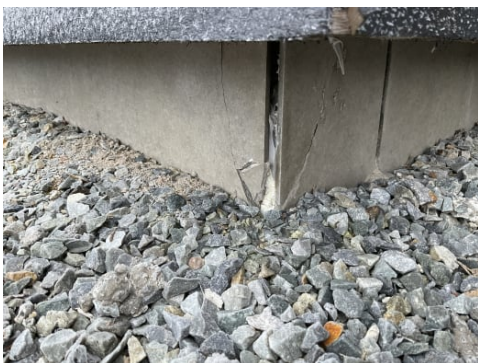
Skade på ringmur.

Pålimte plater på grunnmuren har skade.

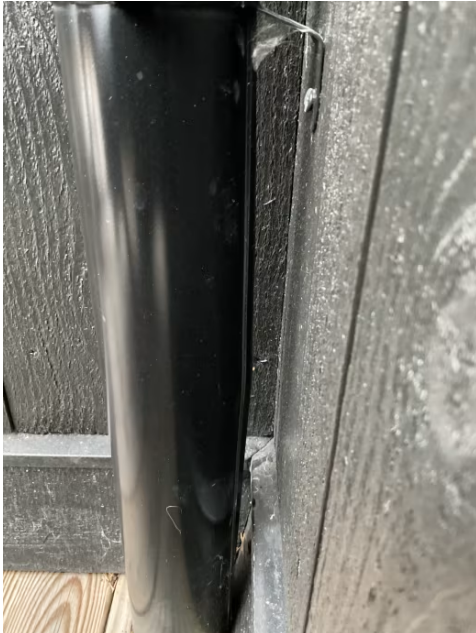
Frostspreg i nedløp.

Det ble registrert buling/skade i nedløpsrør som er et symptom på frostspreg.

Utbedring av skader bør utføres.

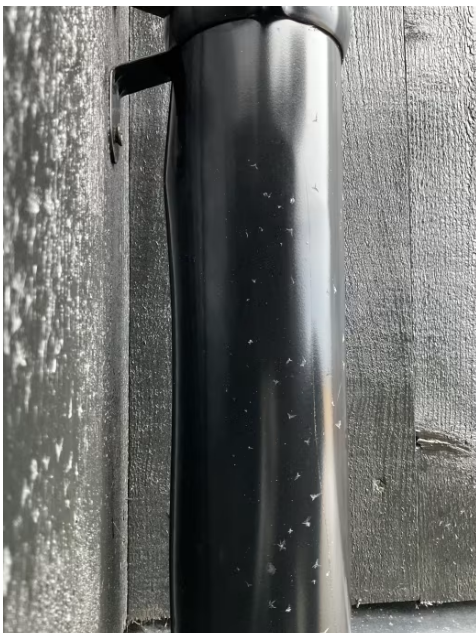
Frostspreg i nedløp.

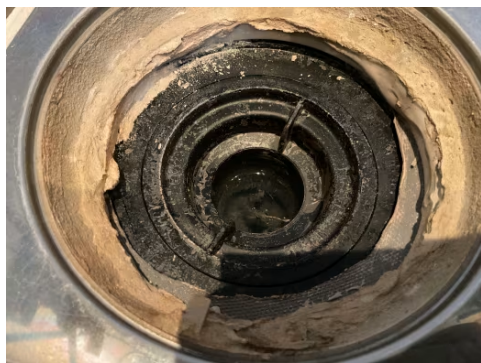
Det registreres feil utførelse av membran ved sluk. Denne er ikke ført tilfredsstillende inn under klemring rundt hele klemringen.

Det er benyttet uegnede materialer i våtsonen som ikke vil tåle belastningen av fritt vann. Panel på vegger i våtsone.

Manglende membran under klemring.

Lokal utbedring membran/klemring i sluk

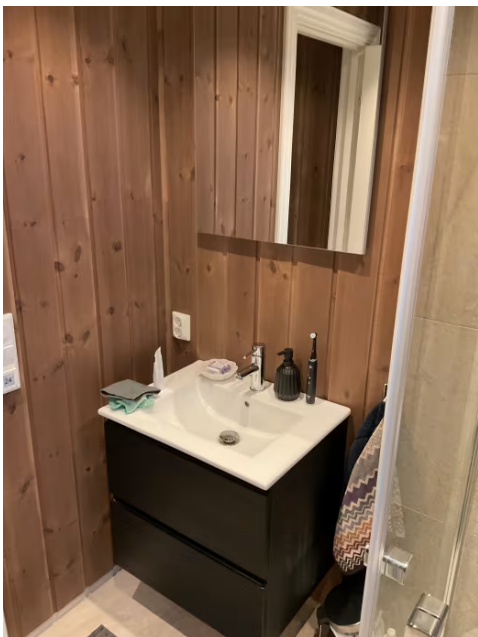
Det er benyttet uegnede materialer i våtsonen som ikke vil tåle belastningen av fritt vann. Panel på vegger i våtsoner.

Er det påvist feil utførelse, feil materialvalg, eller skader i tettesjikt med fare for fuktskade? Ja

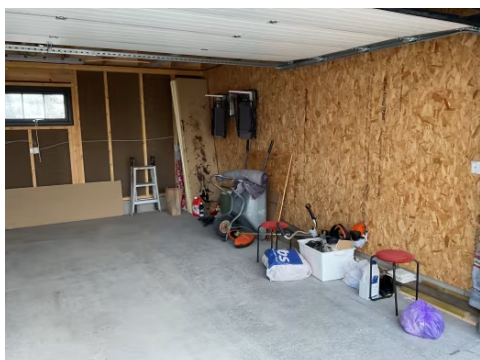
Eget strømskap i garasjen
Ytterdør til boden må justeres
