# Tilstandsrapport

Boligbygg med flere boenheter

Hålogalandsgata 128, 8008 BODØ

Befaringsdato: 18.02.2026

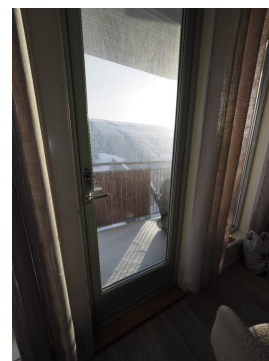
### Dører

.Defekt stopper på balkong døren.

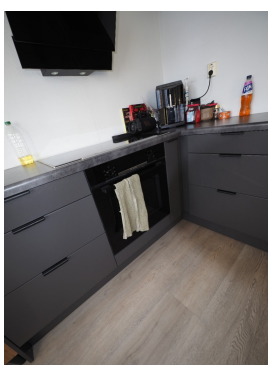
### ! TG 1 Overflater

Det er lagt ny Vinyl i stue/kjøkken og soverom.

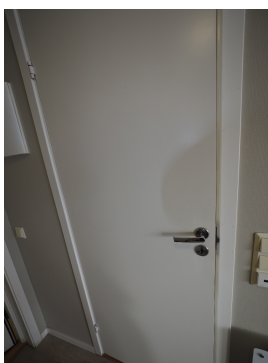
### ! TG 1 Innvendige dører

Boligens innvendig dører er kompakte tredører ferdig overflatebehandlet fra leverandør. Dører fra byggeår og med forventet slittasjegrad. Justering og smøring av hengsler er å betrakte som generelt intervallmessig vedlikehold.

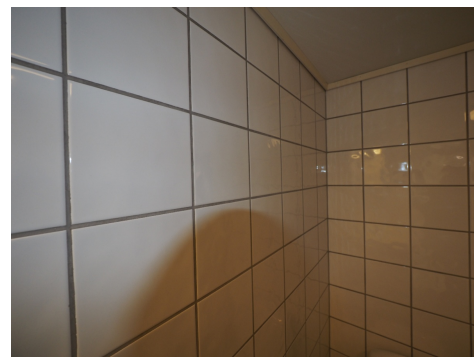
### ! TG 1 Overflater vegger og himling

Noen bruksmerker på vegger.

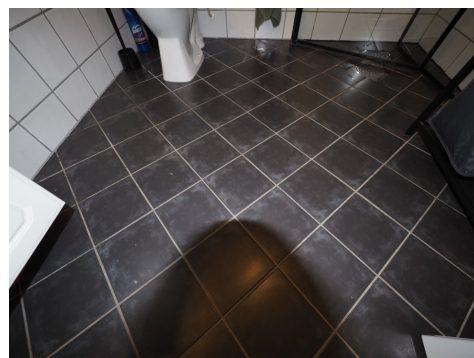
### ! TG 1 Overflater Gulv

Det er målt ca 14 mm høydeforskjell på gulv fra dørterskel til topp slukrist. Fliser på gulv med fall til sluk

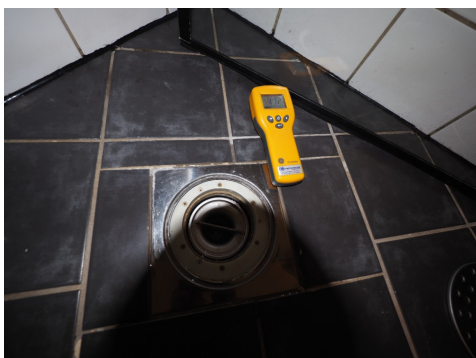
## TG 1 Sluk, membran og tettesjikt

Membranen ligger skjult i konstruksjon og kan ikke kontrolleres uten å gjøre destruktive inngrep ved å demontere fliser. Noe som ikke ble gjort på befaringen, membran vurderes dermed utifra alder. Membranen ligger skjult i konstruksjon og kan ikke kontrolleres uten å gjøre destruktive inngrep ved å demontere fliser. Noe som ikke ble gjort på befaringen, membran vurderes dermed utifra alder.

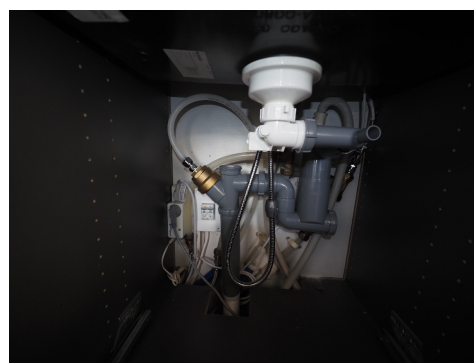
### ! TG 1 Varmtvannstank

Vvb etablert i benk. Waterguard etablert.
