# Tilstandsrapport

Enebolig

Stemhølen 20 , 4406 FLEKKEFJORD

Befaringsdato: 14.01.2026

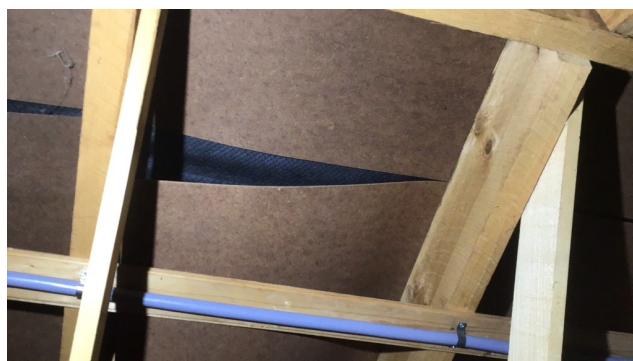
-Enkelte sutaksplater er nedbøyd og løsnet fra takkonstruksjonen med fare for lekkasje

Nedbøyde undertaks plater

-Det må gjøres tiltak på undertaket for å forhindre lekkasje i konstruksjonen

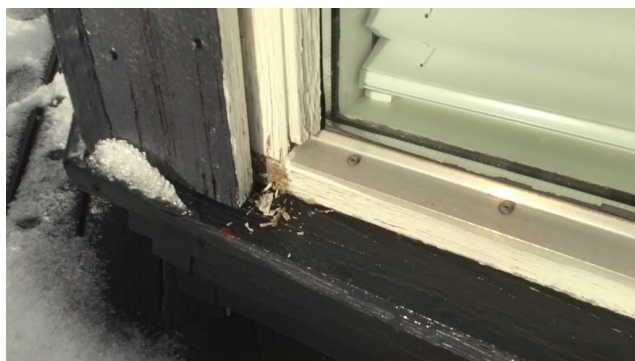
Det er registrert fukt i nedkant vinduer på tilbygg, årsaken vurderes å være fukt/mangelfull vedlikehold.

Fukt merker i stuevinduer i tilbygget

-Ellers må normalt vedlikehold beregnes på vinduer med enkelte oppgraderinger på noe sikt på grunn av normal slitasje og elde

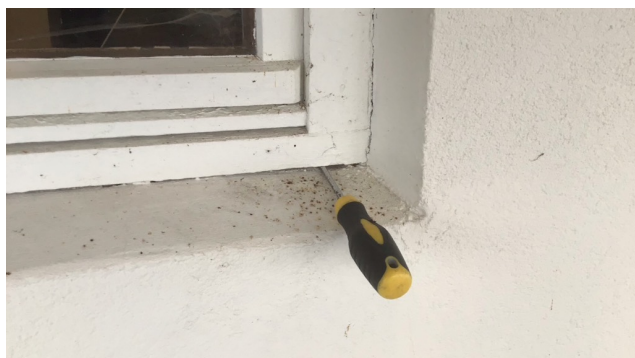
-På kjellervinduer i mur er det ikke sålebeslag under vinduer og mangelfull tetting/ pussing rundt vinduene.

Dette kan påføre vinduene store fukt belastninger ved opptrekk av fukt via mur, som videre kan medføre fuktskader på vinduskarmer

Utettheter i underkant kjellervinduer

-Det bør gjøres tiltak rundt kjellervinduer med tetting/fuging for å forhindre fuktinntrengning

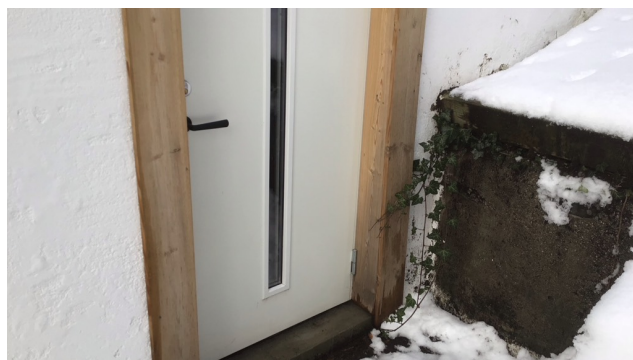
-Kjellerdør til bod har utettheter mellom dørblad og karm med trekk, det er også utettheter under dør karm med fare for fuktinntrengning

Utettheter mellom dørkarm og dørblad på kjellerdør

-Kjellerdør må justeres for å stoppe trekk

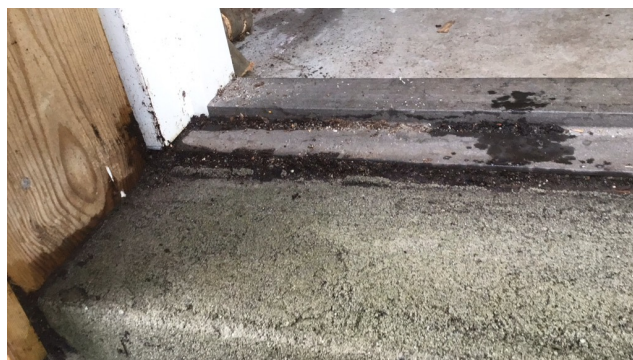
Kjellerdør med utettheter under dørsvill

-Det bør gjøres tiltak på kjellerdør med tetting under dørkarm og montering av beslag

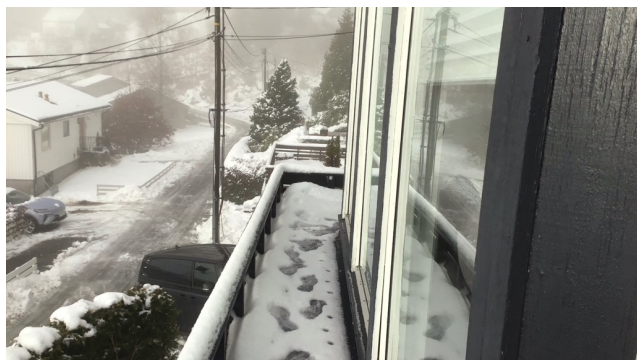
-Balkong/terrasse ligger over garasje, usikker konstruksjon.  
Konstruksjons utforming gir økt fare for skader.  
-Rekkverk av tre fra terrasse/balkong fra 1 etg har høyde som er lavere enn dagens krav til rekkverkshøyder.  
Rekkverk er blitt oppført med høyden etter byggeårets krav.  
For å gjøre rekkverk mer sikker mot fall/fallskader, må rekkverket forhøyes.

Rekkverk rundt tilbygget av meget lav høyde

- Det må gjennomføres ytterligere undersøkelser.
- Det bør gjennomføres ytterligere undersøkelser tettingen over garasjen
- For at rekkverkene skal ha god sikring mot fall, anbefales det at det gjøres høyere og i tråd med dagens krav til rekkverkshøyde på 1 m. Det er imidlertid ikke noe krav om slik forhøyning, da rekkverket ble opprinnelig oppført før nåværende krav ble gjort gjeldende. Rekkverket rundt tilbygget må forhøyes
- Konsekvens av lavt rekkverk på balkonger er at dette gir økt risiko for fall og fallskader

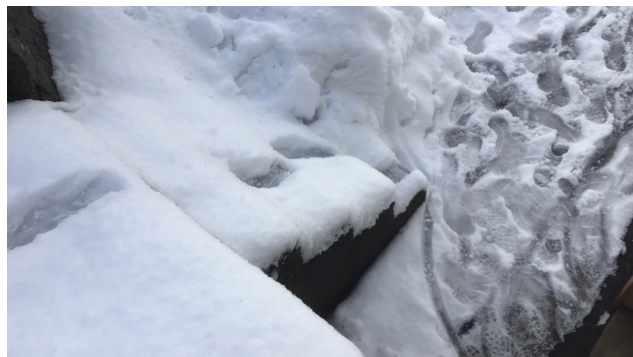
- Utvendige trapper er snødekt og derfor ikke nærmere vurdert.
- Det er avvik:

Mangler rekkverk på trapp ved kjellerdør

-Rekkverk må monteres for å lukke avviket.

**Kostnadsestimat: 20 000 - 100 000**

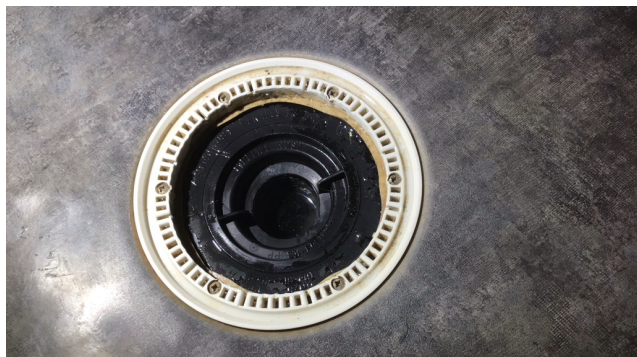
ETASJE > BAD

Badet har plastsluk og synlig vinylbelegg under klemring som tettesjikt.

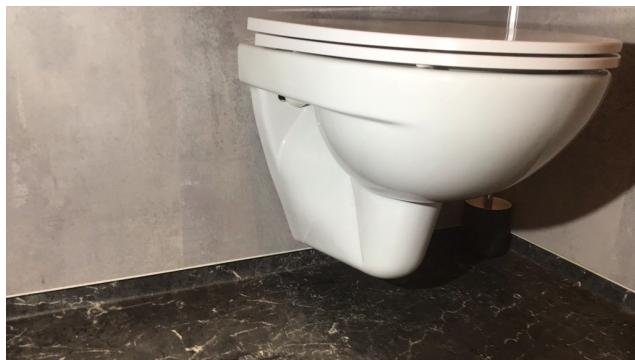
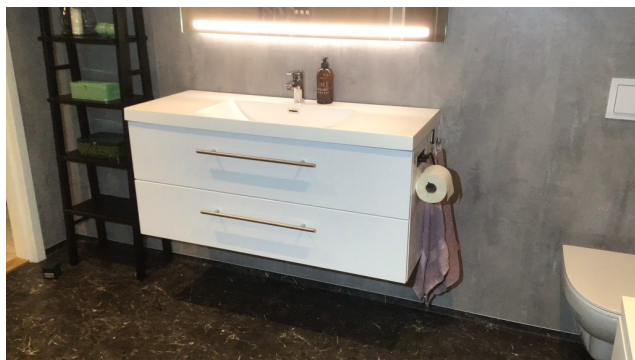
- Det er ikke påvist tilfredsstillende løsning for å synliggjøre lekkasje fra innebygget sistene.

-Etablere dreusspalte under wc eller fremskaffe dokumentasjon på at det er «poseløsning» rundt sistene som gjør at dreushull ikke ansees nødvendig.

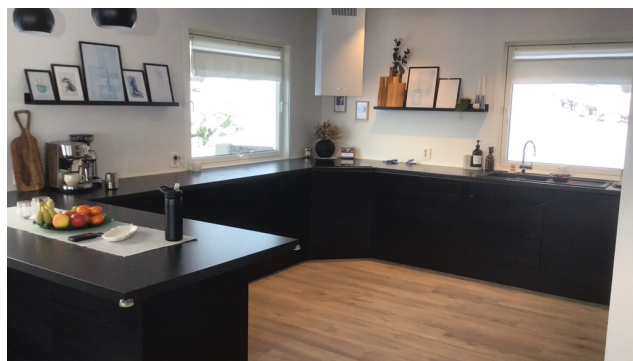
- Det er ikke påvist tegn på at det er montert lekkasjedeteksjon ved oppvaskmaskin/oppvaskkum, dette er et krav på kjøkkenet ut ifra alder.

- Det bør monteres lekkasjedeteksjon ved oppvaskmaskin/oppvaskkum.

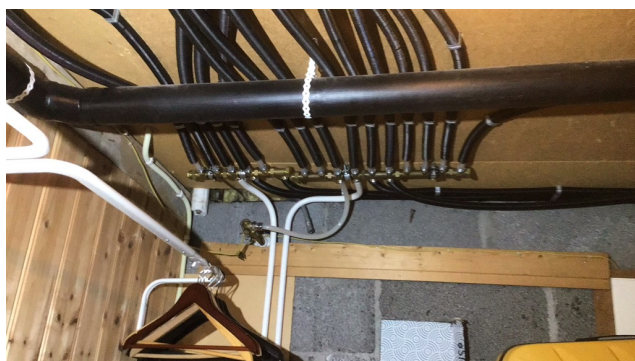
- Det er påvist at eventuelt lekkasjevann fra rør i rør system ikke ledes til sluk eller annen kompensere løsning.

- Det bør foretas tiltak på anlegget som sikrer bedre løsning på eventuelt lekkasjevann fra rør i rør system.

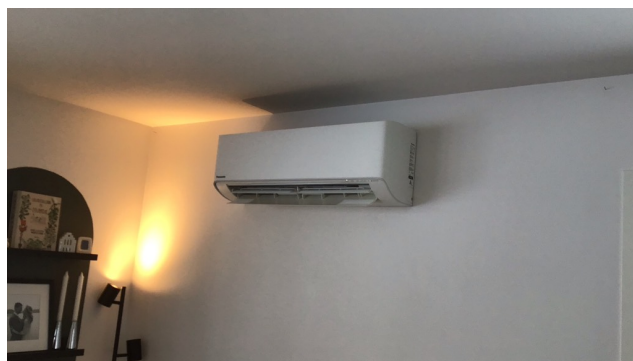
- Det er avvik:
- Det er registrert en ulyd i varmepumpe i stue

Varmepumpe i stue

- Tiltak:
- Det bør gjøres en kontroll/service på varmepumpe i stue

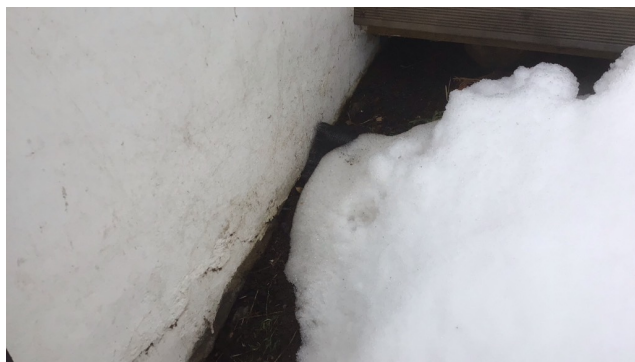
- Det mangler, eller på grunn av alder er det sannsynlig at det mangler, utvendig fuktsikring av grunnmuren ved kjeller/underetasje.

Ikke registrert fuktsikring langs grunnmur

-Tiltak for drenering rundt boligen kan ikke utelukkes.

-Overvåk tilstanden jevnlig. For å få tilstandsgrad 0 eller 1 må dreneringen skiftes ut, men tidspunktet for når dette er nødvendig er vanskelig å si noe om.
