# Tilstandsrapport

Enebolig

Stemhølen 20 , 4406 FLEKKEFJORD

Rapportdato: 18.01.2026

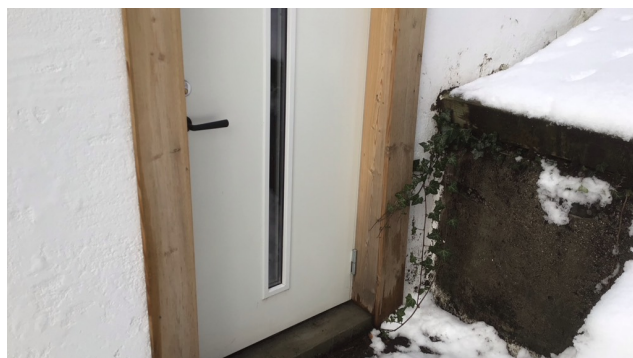
-Kjellerdør til bod har utettheter mellom dørblad og karm med trekk, det er også utettheter under dør karm med fare for fuktinntrengning

Utettheter mellom dørkarm og dørblad på kjellerdør

-Kjellerdør må justeres for å stoppe trekk

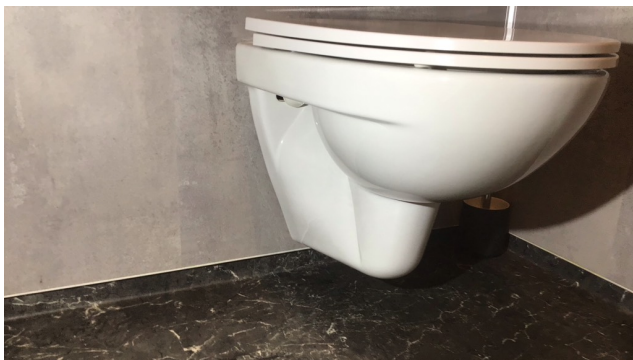
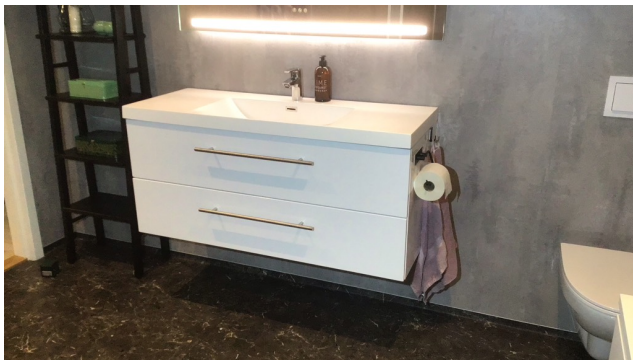
- Det er ikke påvist tilfredsstillende løsning for å synliggjøre lekkasje fra innebygget susterne.

-Etablere dreusspalte under wc eller fremskaffe dokumentasjon på at det er «poseløsning» rundt susterne som gjør at dreushull ikke ansees nødvendig.

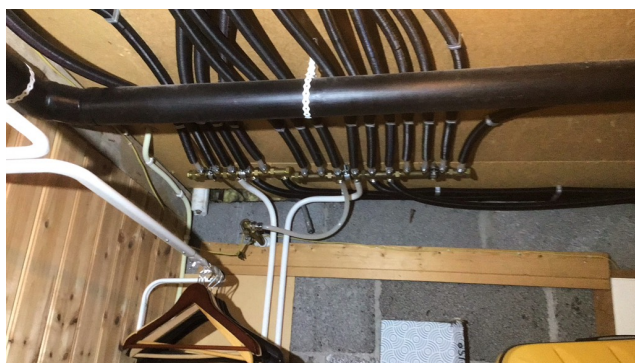
- Det er påvist at eventuelt lekkasjevann fra rør i rør system ikke ledes til sluk eller annen kompensere løsning.

- Det bør foretas tiltak på anlegget som sikrer bedre løsning på eventuelt lekkasjevann fra rør i rør system.

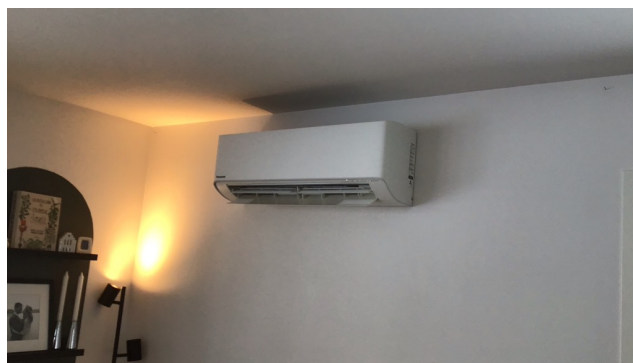
- Det er avvik:
- Det er registrert en ulyd i varmepumpe i stue

Varmepumpe i stue

- Tiltak:
- Det bør gjøres en kontroll/service på varmepumpe i stue

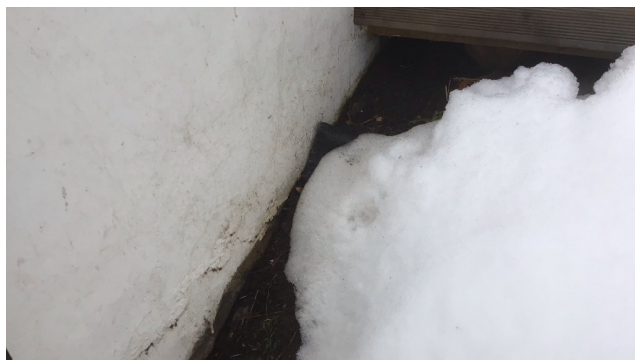
- Det mangler, eller på grunn av alder er det sannsynlig at det mangler, utvendig fuktsikring av grunnmuren ved kjeller/underetasje.

Ikke registrert fuktsikring langs grunnmur

-Tiltak for drenering rundt boligen kan ikke utelukkes.

-Overvåk tilstanden jevnlig. For å få tilstandsgrad 0 eller 1 må dreneringen skiftes ut, men tidspunktet for når dette er nødvendig er vanskelig å si noe om.
