Tilstandsrapport

Andelsleilighet

Omborsnestunet 18 , 3962 STATHELLE

Befaringsdato: 16.02.2026

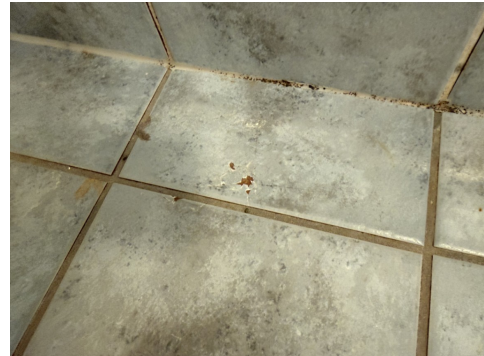
Fall på gulv ble kontrollert med laser. Det registreres 17mm fall over en lengde på 1,7m ut fra dørterskel mot sluk. Det bemerkes at dette er tilstrekkelig fall over denne lengden etter gjeldende byggeforskrift ved oppføringstidspunkt. For øvrig ble det registrert sprekker og avskalling i enkelte fliser, samt slitasje i fuger.

TG 2 vurderes grunnet registrerte sprekker/avskalling i flis og slitasje i fuger.

Årsak: Sprekkdannelser og avskalling har karakter som er forenlig med mekanisk belastning og aldersrelatert slitasje.

Risiko: Svekkede fliser og fuger kan gi økt fuktinntrengning til underliggende tettesjikt over tid.

Konsekvens: Forholdet kan medføre behov for reparasjon eller utskifting av fliser og fuger dersom utviklingen fortsetter.

Anbefalt tiltak: Det anbefales å utbedre skadede fliser og fornye fuger for å redusere risiko for fuktpåvirkning.

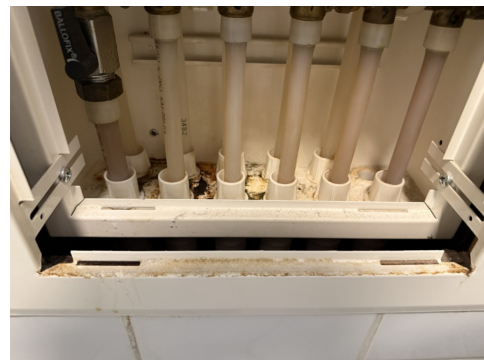
Det ble registrert pågående lekkasje fra fordelerskap ved befaringen. Vann rant ut gjennom vegg fra utlektet konstruksjon der fordelerskapet er plassert, noe som indikerer at lekkasjen har pågått over en periode. Stoppekran ble ikke funksjonstestet som følge av den pågående lekkasjen.

Hjemmelshaver opplyser at lekkasjen er utbedret etter befaring. Det foreligger kvittering på utført arbeid. Eventuelle følgeskader i omkringliggende konstruksjoner er ikke kontrollert etter utbedring.

TG 2 vurderes grunnet registrert lekkasje fra fordelerskap og usikkerhet knyttet til eventuelle følgeskader.

Årsak: Lekkasjen har karakter som er forenlig med svikt i rørforbindelser eller koblinger i fordelerskapet.

Risiko: Vedvarende vannlekkasje kan føre til omfattende fuktskader i veggkonstruksjon og tilstøtende bygningsdeler.

Anbefalt tiltak: Det anbefales å kontrollere omkringliggende konstruksjoner for å avklare omfang av eventuell fuktpåvirkning og sikre at lekkasjen er varig utbedret.
