# Tilstandsrapport

📍 Bukkholtvegen 29, 2335 STANGE

# Gnr. 97, Bnr. 258, Snr. 2

Oppdragsnr: 20009-1120

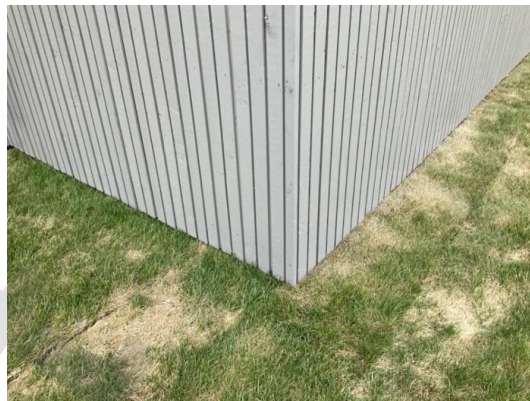
Boligen har yttervegger av bindingsverkskonstruksjoner. Utvendige fasader med stående bordkledning.

- Det er påvist andre avvik:

Anbefalt avstand mellom kledning og terreng er min 15cm for å hindre fuktopptrekk. Forholdet anbefales utbedret.

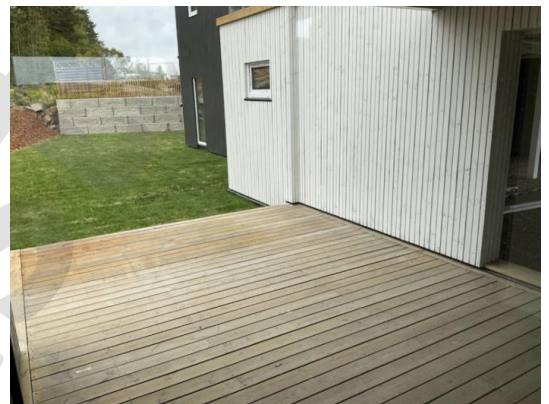
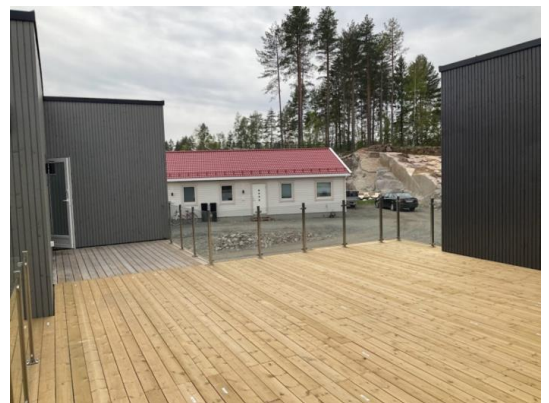
Vestvendt balkong med tilkomst fra stue i 2. etg. Areal målt til ca 64kvm.

Konstruksjoner med trebjelkelag. Gulv av impregnerte terrassebord på sveiset beleg. Rekkverk av metall med glassfelt. Høyde på rekkverk er målt til 97cm.

- Rekkverket er for lavt i forhold til dagens krav til rekkverkshøyder. Dagens krav tilsier en minimumshøyde på rekkverket på 1m (gjelder nivåforskjell/høyde opptil 10m)

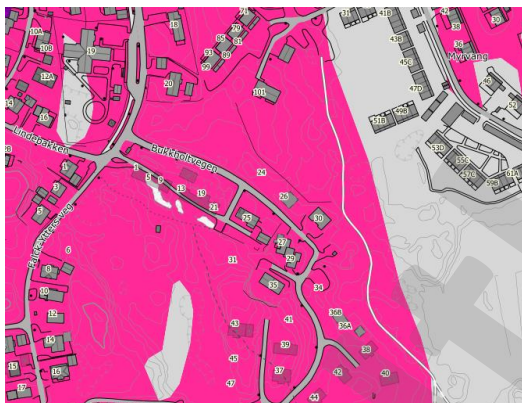
Det foreligger ingen kjente opplysninger knyttet til radon.  
Boligen er forutsatt utført med radonsperre iht dagens krav/anbefalinger

- Det er avvik:

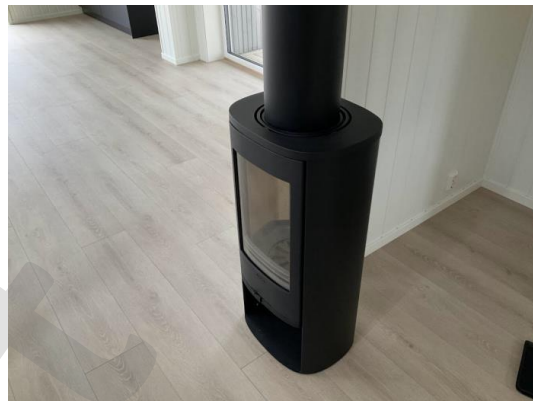
Boligen har ventilert stålpipes med tilluft til ildsted.  
Rentbrennende peisovn på hovedplan.

- Ildfast plate mangler på gulvet under ildstedet.
