# Vågavegen 9 4130 HJELMELAND

## Tilstandsrapport Eierskifte

| Rapportdato: | 28.10.2025 (Gyldig til 28.10.2026) |

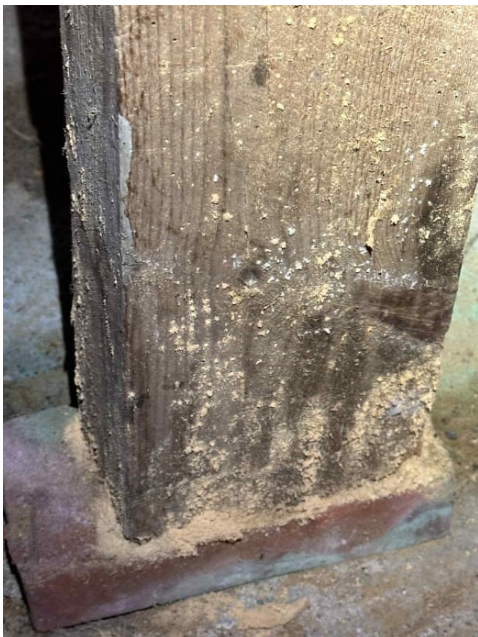
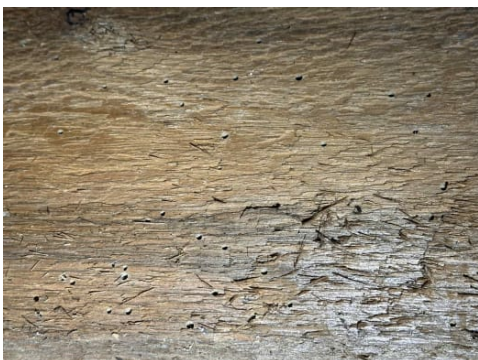
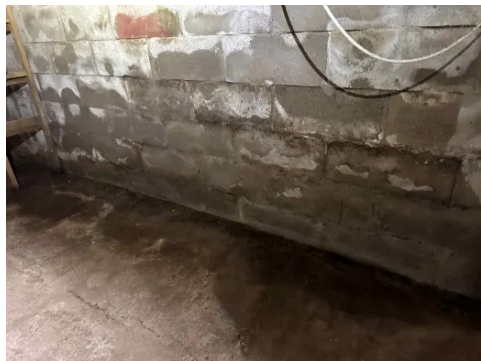
TG-3

Det registreres høy luftfuktighet og tegn etter borebiller i grovkjelleren med, fare for en skadeutvikling.

Eventuell ny oppbygging kan vurderes etter utbedring av drenering og ytterligere undersøkelser må foretas for å få kartlagt årsak og omfanget på eventuelle skader.

50 000 - 150 000

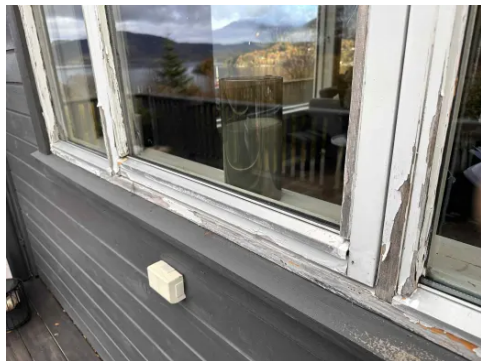
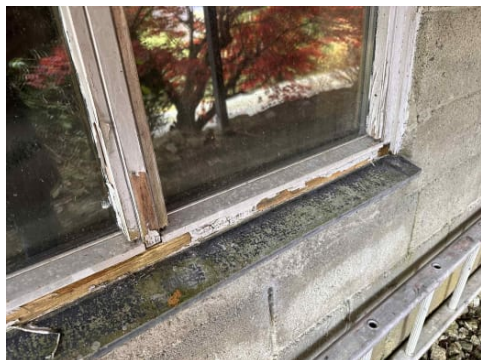
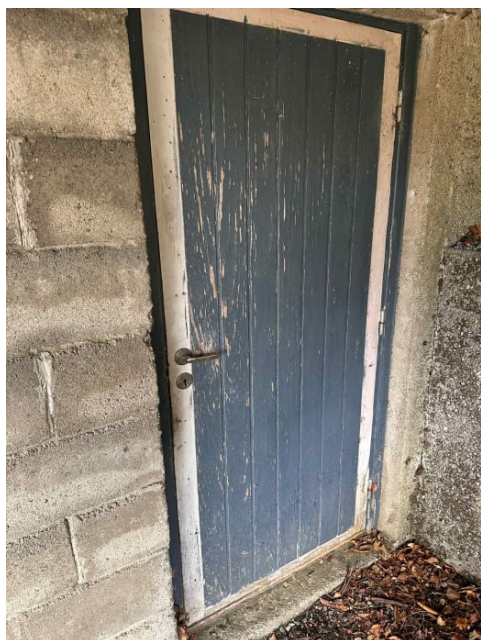
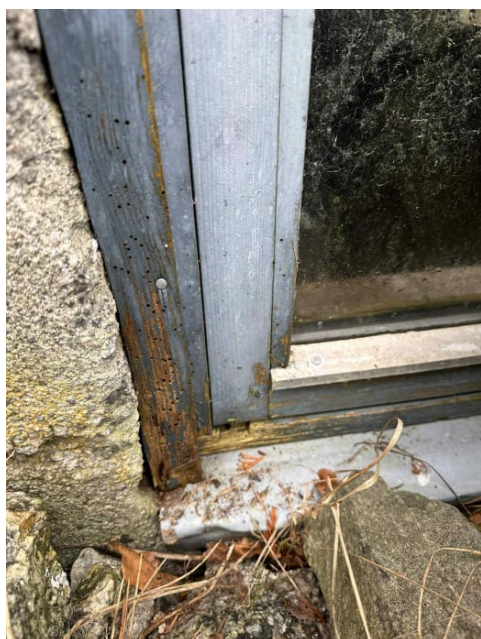
TG-3

Det registreres tegn etter innvendig kondens, råteskader / slitte vinduskarmen, tegn etter borebiller i kjellervindu / stuevindu mot Vest og slitt kjellerdør.

Anbefaler å bytte kjellervindu, kjellerdør og stuevindu mot Vest.

50 000 - 150 000
