# Tilstandsrapport

📍 Teglverksgata 7A , 0553 OSLO

# Andelsnummer 72

Befaringsdato: 26.02.2026

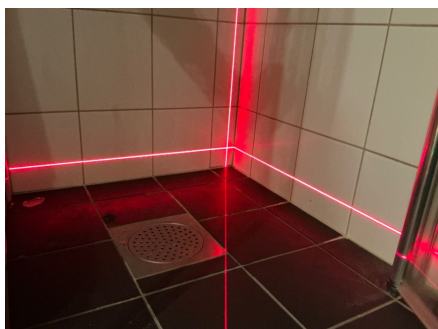
Gulvflatene består av fliser. Det er målt ca. 15 mm høydeforskjell på gulv fra dørterskel til topp slukrist.

- Det er påvist at høydeforskjell fra topp slukrist til gulv/synlig topp membran ved dørterskel er mindre enn 25 mm.

Gulvfliser fra ombygningsperioden. Det ble registrert enkelte dype og utette fuger med misfarging.

Fall på baderomsgulv er kontrollert med krysslaser.

- Til tross for avviket i fall/høydeforskjell til sluk, vil gulvet fortsatt kunne lede vann mot sluket, men med redusert effektivitet. Dette kan potensielt øke risikoen for vannansamling i enkelte områder av badet.

Lokal utskifting av fuger må påregnes.

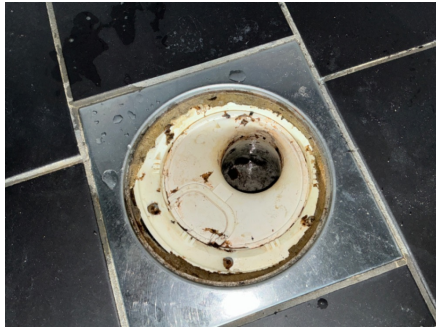
- Mer enn halvparten av forventet brukstid er passert på membranløsningen.

Kontroll av sluk.

Overvåk tilstanden jevnlig. For å få tilstandsgrad 0 eller 1 må tettesjiktet skiftes ut, men tidspunktet for når dette er nødvendig er vanskelig å si noe om.

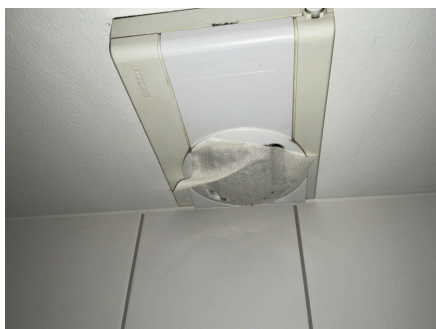
Kontroll av avtrekk.

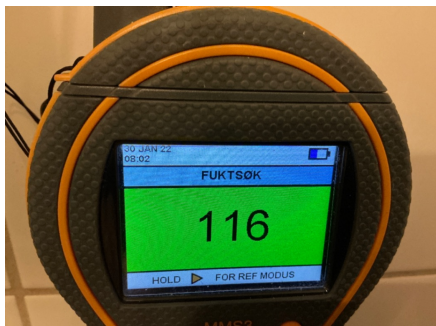
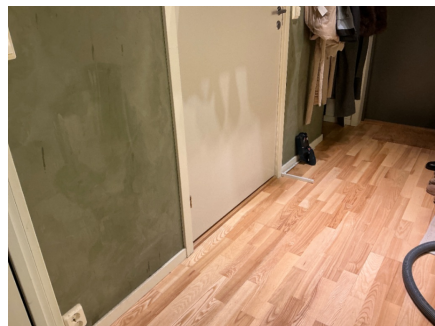
Hulltaking mot dusjsonen er ikke foretatt da det ikke er praktisk/fysisk mulig da den er lokalisert mot naboseksjon og sjakt. Det ble foretatt stikkprøvekontroll med Protimeter MMS3. Målingene viste ingen utslag utenfor normale verdier. Målingene gir kun en indikasjon og må ikke oppfattes som en garanti for baderommet.

I forbindelse med planlagt hulltaking for fuktsøk ble det gjennomført målinger med veggscanner. Resultatene indikerer tilstedeværelse av vannrør, avløpsrør og elektriske installasjoner i veggene tilstøtende våtsonen.

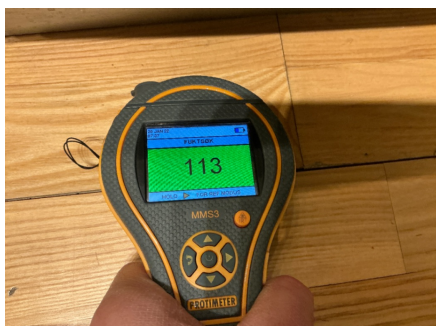
Innredningen vurderes å være i tilfredsstillende funksjonell stand, men med bruksslitasje. Fuktskjolder på parkettgulv i område ved kjøleskap og oppvaskmaskin. Ved bruk av fuktindikator ble det ikke påvist unormale verdier i utsatte soner på befaringsdagen.

Oppvaskmaskin og kjølfrys ble ikke trukket frem ved befaring, og det er derfor ikke foretatt inspeksjon av tilstanden bak eller under disse enhetene. Ved bruk av fuktindikator ble det ikke påvist unormale verdier i utsatte soner på befaringsdagen.

Kjøkkenet fungerer med disse avvikene, og har normalt ingen konstruksjonsmessig betydning, eller i den praktiske bruken av kjøkkenet. Montering av komfyrvakt og automatisk lekkasjestopper anbefales.

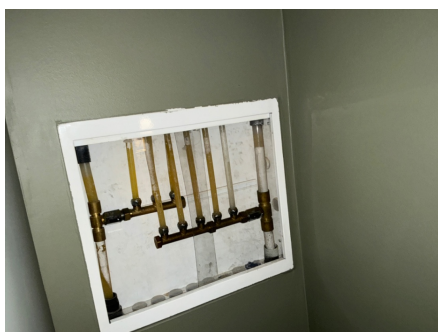
- Rørkursene på rør-i-rør systemet på vannledninger er ikke merket.

Vanntilførsel er ført til vannfordelerskap avsatt i stue.

Rørkurser i rør-i-rør-systemet bør merkes tydelig for å sikre sporbarhet og forenkle fremtidig vedlikehold. Anbefales kontrollert av autorisert rørlegger.

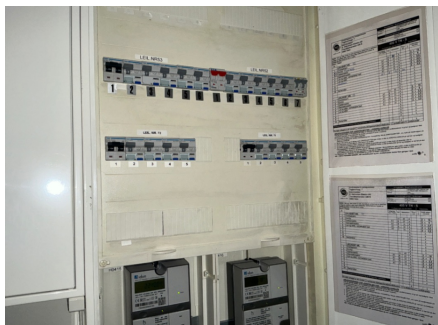
Automatsikringer i felles sikringsskap plassert i gang/fellesareal.
