Tilstandsrapport

Boligbygg med flere boenheter

Øvre Elverhøy 2B , 2322 RIDABU

Rapportdato: 27.04.2026

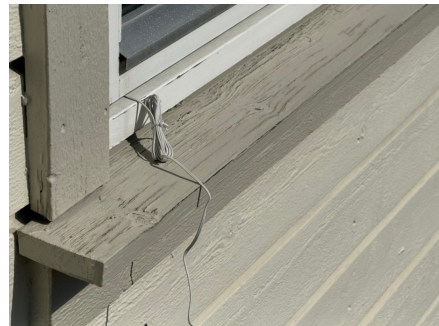
TG 1 Vinduer

Vinduer på sørsiden har noe værslitasje på karmene som følge av normal aldring og eksponering. Forholdet vurderes som vanlig slitasje uten tegn til vesentlig funksjonssvikt. Vedlikehold bør påregnes.

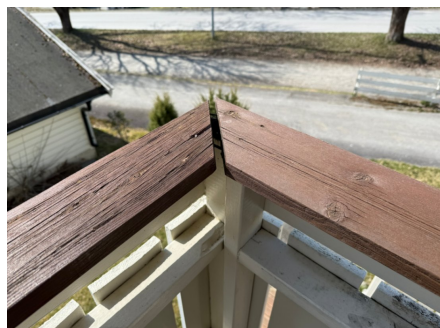
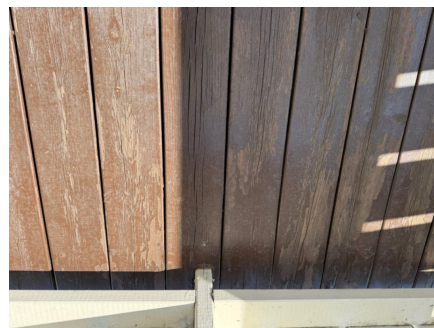
TG 2 Balkonger, terrasser og rom under balkonger

Balkongen med tilhørende rekkverk fremstår som værslitt. Det er også registrert skjevhet i rekkverket, med målt loddavvik på 30 mm over 87 cm. Forholdet medfører økt risiko for videre slitasje og redusert funksjon over tid.

Vedlikehold og utbedring bør påregnes. Skjevhet i rekkverket bør utbedres.

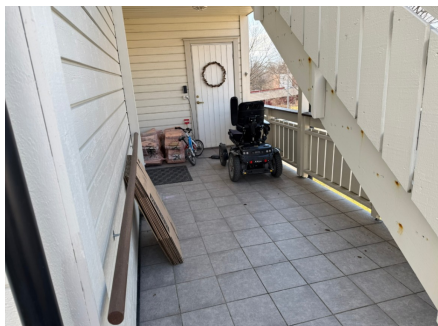
TG 2 Inngangsparti

Mer enn halvparten av forventet brukstid er passert på tettesjiktet/membranen på inngangsparti. Alderen gir usikker restlevetid og forholdet medfører økt risiko for svekket tetthet og skadeutvikling i underliggende konstruksjoner over tid.

Oppgradering av tettesjikt/membran bør påregnes.

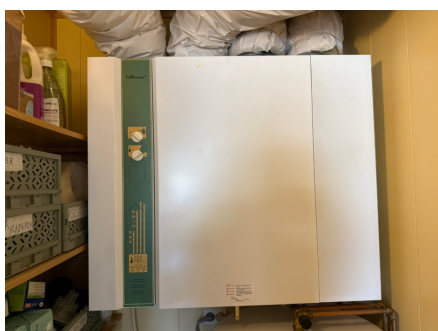
TG 2 Varmtvannstank

Varmtvannsberederen er over 20 år gammel og har derfor usikker restlevetid. Det ble ikke registrert synlige lekkasjer eller funksjonssvikt ved befarings. Alder medfører likevel økt risiko for svikt eller lekkasje over tid.

Svikt i bereder kan føre til vannskade og behov for akutt utskifting. Utskifting av varmtvannsbereder bør påregnes.

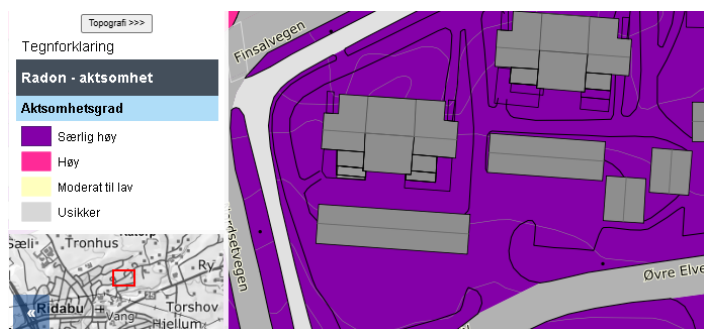
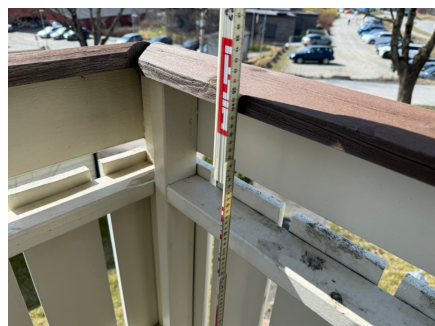
Det er ikke foretatt radonmålinger, og bygget er heller ikke utført med radonsperre. Boligen ligger i et område med særlig høy aktsomhetsgrad for radon ifølge NGU sitt radonkart. Rekkverket på balkong eller terrasse er lavere enn dagens krav. Forholdene medfører økt risiko for forhøyede radonverdier og personskaade ved fall.

Det bør gjennomføres radonmåling. Rekkverket bør oppgraderes for å bedre sikkerheten ved bruk.
