# Tilstandsrapport

Boligbygg med flere boenheter

Åkebergveien 14, 0650 OSLO

Befaringsdato: 13.05.2025

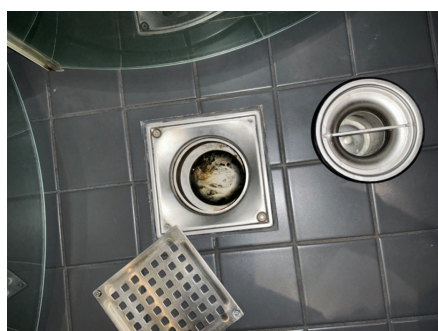
#### TG 3 Overflater Gulv

- Det er mulighet for at det kan forekomme vannlekkasje på våtrommet hvor vann ikke vil gå til sluk.
- Det er påvist avvik i fallforhold til sluk i forhold til krav i forskrift på byggetidspunktet.

Det er registrert motfall og fall mot dør som i henhold til NS3600 gir tilstandsgrad 3.

For øvrig er det ujevnheter i gulvet generelt som kan føre til vannansamlinger.

- Eventuelt lekkasjevann fra utstyr utenfor dusjsone vil ikke ha en naturlig vei til sluket. Dette kan føre til at vann samler seg på gulvet og potensielt renner ut av rommet eller trenger inn i konstruksjonen.

Bildet illustrerer fall mot dør.

Estimert kostnad gjelder for utbedring av fall og ikke oppussing av badet i sin helhet.

**Kostnadsestimat: 50 000 - 100 000**
