# Tilstandsrapport

📍 Løvenstadvegen 4B , 2006 LØVENSTAD

# gnr. 106, bnr. 206

Befaringsdato: 06.05.2026

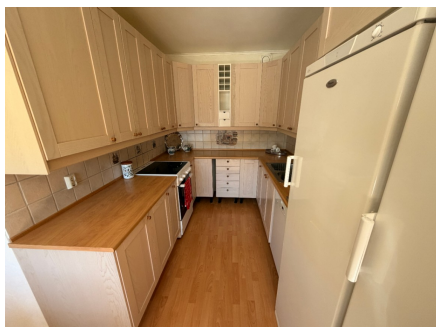
Eldre kjøkkeninnredninger med noe bruksslitasje. Ingen unormale fuktverdier ble påvist i utsatte soner på befaringsdagen.

Vedlikehold som justering av hengsler og eventuell utskifting av slitte deler kan utføres. På lengre sikt bør utskifting av innredningen vurderes for å opprettholde funksjon og estetikk.

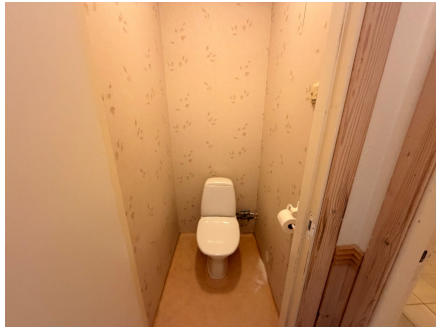
### TE 2 Vannledninger

Ingen synlige lekkasjer på lett tilgjengelige steder.

Økt risiko for lekkasjer og vannskader i konstruksjoner.

Vurder samtidig oppgradering til moderne rørmaterialer med lengre levetid og bedre korrosjonsmotstand.
