# Tilstandsrapport

Enebolig

Hedumveien 402, 1930 AURSKOG

Befaringsdato: 02.07.2025

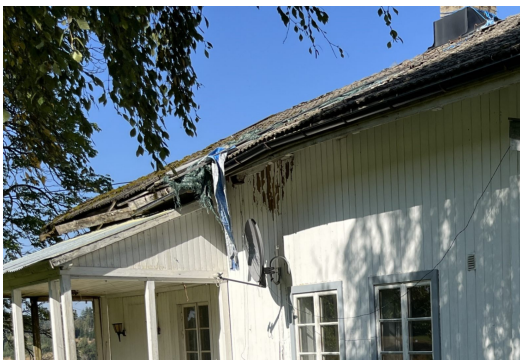
- Det er påvist skader eller avvik på selve taktekkingen.
- Mer enn halvparten av forventet brukstid er passert på taktekkingen.
- Mer enn halvparten av forventet brukstid er passert på undertak.

Det er mye knust og manglende takstein på taket. Synlige råteskader og lekkasje i tak.

Det er også noe lekkasje i tak på tilbygg mot øst.

Manglende og ødelagt takstein

Tak må legges om med ny takteking. Konsekvens er større fukt, råteskader i innvendige konstruksjoner.

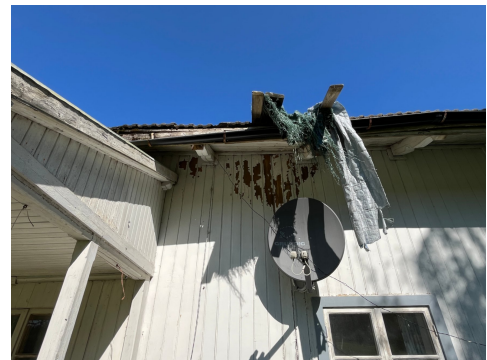
- Det er påvist avvik i beslagløsninger.
- Det mangler snøfangere på hele eller deler av taket, men det var ikke krav om dette på byggemeldingstidspunktet.
- Det er store deformasjoner i renner og nedløp.

Beslag ved tilbygg mot øst har lekkasjer. Vann kommer inn i takkonstruksjonen/loft.

Deformasjoner på takrenne

Det vil være naturlig med nye renner og beslag ved renovering av boligen.

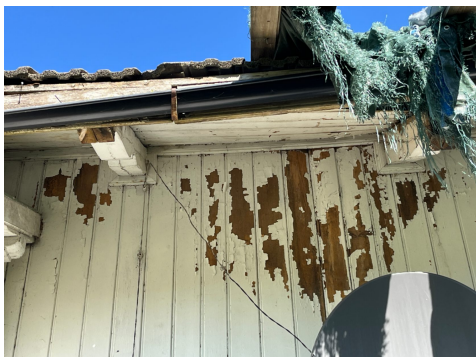
- Det er ingen eller liten lufting i nedre kant av kledning mot grunnmur.
- Det er påvist betydelige råteskader i bordkledningen.

Det stedvis store råteskader i kledning etter lekkasje fra tak. Antatt store råteskader i veggkonstruksjon, tømmer-vegg ved lekkasje, vanninntrengning fra taklekkasje.

Råteskadet kledning

Råteskadet kledning og veggkonstruksjon må skiftes.

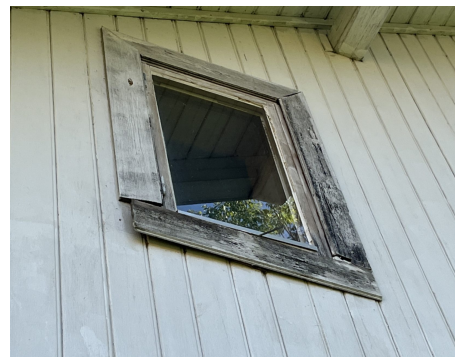
- Karmene i vinduer er slitte og det er sprekker i treverket.
- Utvendig listing av vinduer er ikke fagmessig utført.

Konsekvens av manglende beslag/tetting rundt vinduer og værslitasje/manglende overflatebehandling vil kunne være råteskader i vinduer og kledning/veggkonstruksjon, da vann kan trenge inn i vegg.

Dårlig tetting rundt vindu

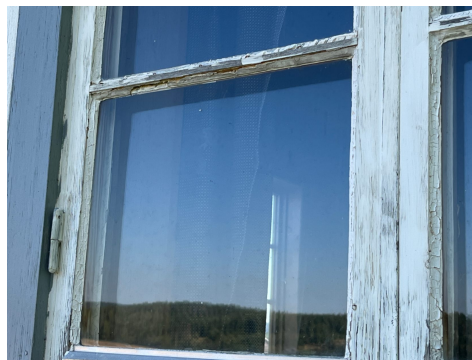
Stor værslitasje, kitt rundt glass er borte

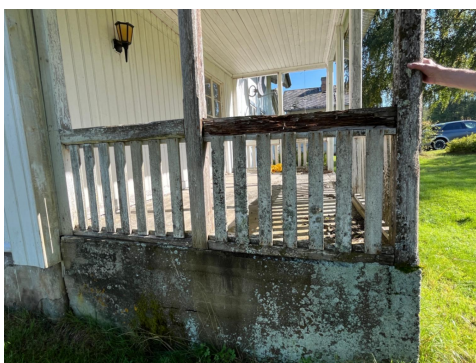
- Det er påvist fukt/råteskader i konstruksjonen.
- Rekkverket er for lavt i forhold til dagens krav til rekkverkshøyder.

Det er store sprekker i betonggulv og trapp. Lekkasje i tak og råteskader i stolper og rekkverk.

Konsekvens av manglende utskifting er at tak over terrasse kan falle ned.

Råteskader i trekonstruksjoner

- Andre tiltak:
- Råteskadede konstruksjoner må skiftes ut.

Råteskadet konstruksjoner må skiftes. Takkonstruksjon må skiftes.

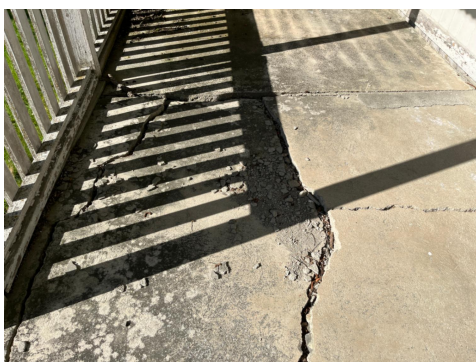
Sprekker i betonggulv

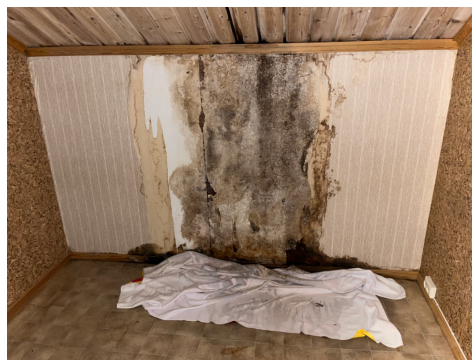
Det er store skader i overflater i flere rom etter vannlekkasje. Andre overflater med til del stor bruksslitasje.

Fuktskader i vegg, gulv og tak

Overflater med skader etter vannlekkasje må skiftes ut. Det må påregnes overflatebehandling i alle rom.

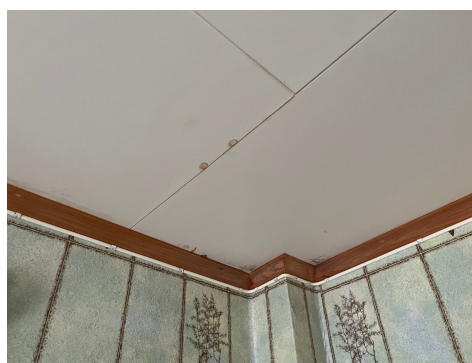
Fuktskade i tak på vaskerom

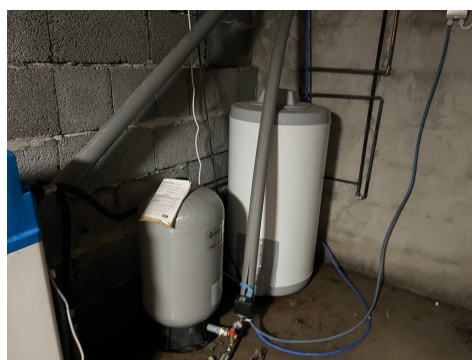
Gulvet er av betong. Veggene har betong/mur. Hulltaking er ikke foretatt. Rommet har en konstruksjon som gjør hulltaking unødvendig. Synlig fukt/vann på gulv i kjellerrom.

- Det er påvist synlig fuktighet på mur/gulv i kjeller.
- Kjeller har ingen ventilering/luftgjennomstrømming.

Synlig fukt/vann på gulv i kjeller.

Det må etableres lufting av kjellerrom. Og årsak til fuktinnrenghing i kjeller må fjernes.

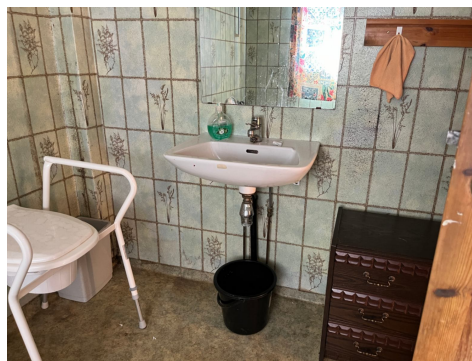
Bad 1.etg.

Bad har oppnådd forventet levealder. Det er skader/hull i tapet. Vindu i dusjsone, over badekar med stor slitasje, fuktmerker etter bruk.

- Våtrommet må totalrenoveres. Alle forhold med tettesjikt, våtsone, sluk m.m. må dokumenteres.
- Våtrommet har behov for omfattende oppgraderinger. For å sikre en løsning som oppfyller gjeldende krav, bør tettesjikt, sluk og røropplegg oppgraderes og dokumenteres.
- Manglende oppgradering av våtrommet medfører høy risiko for at konstruksjonene ikke vil tåle vanlig bruk av vann eller lekkasjer. Dette kan føre til fuktskader på tilstøtende konstruksjoner.

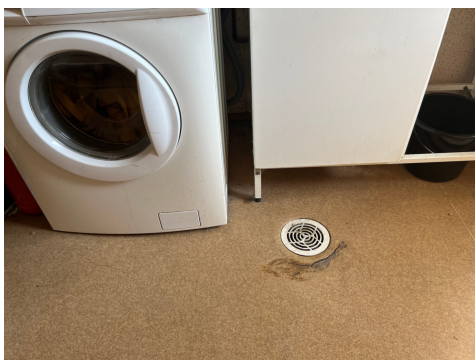
Vaskerom bygget etter byggeforskriftene før 1997. Det er ingen dokumentasjon på vaskerom.  
Vaskerom med belegg på gulv, tapet på vegger og himlingsplater i tak.  
Enkel gulvstående innredning i stål med stål benkeplate og kum.  
Opplegg for vaskemaskin.  
Tapet på vegger har falt av, er revet av flere steder. Det er brukt vanlig tapet på vegger som anses og være lite egnet i våtrom. Det er hull i belegget på gulv ved sluk.  
Synlig svelleskader i himlingsplater etter lekkasje fra tak.

- Våtrommet må totalrenoveres. Alle forhold med tettesjikt, våtsone, sluk m.m. må dokumenteres.
- Våtrommet har behov for omfattende oppgraderinger. For å sikre en løsning som oppfyller gjeldende krav, bør tettesjikt, sluk og røropplegg oppgraderes og dokumenteres.
- Manglende oppgradering av våtrommet medfører høy risiko for at konstruksjonene ikke vil tåle vanlig bruk av vann eller lekkasjer. Dette kan føre til fuktskader på tilstøtende konstruksjoner.

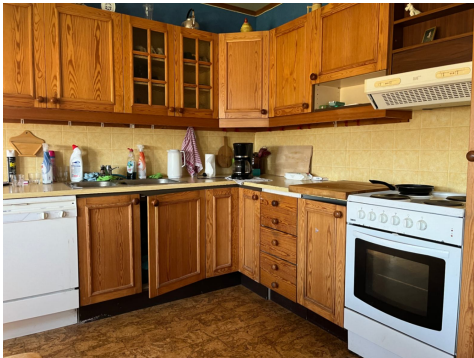
Kjøkkeninnredning består av:  
Folierte skrog med 1-speil heltre fronter. Laminat benkeplate med nedfelt dobbel kum i stål. Plass til komfyr og kjøleskap. Opplegg for oppvaskmaskin. Våtromstapet mellom benk- og overskap.  
Det ble opplyst at vannlås på oppvaskkum har lekkasje.  
Kjøkken med generell høy slitasje.

- Det er påvist skader på overflater/kjøkkeninnredning utover normal slitasjeegrad.
- Det er registrert utettheter eller vannlekkasjer i røropplegg.
- Kjøkkeninnredningen er av eldre dato, og den mangler bruksfunksjoner/løsninger som er forventbart på et kjøkken.

- Lekkasje må tettes. Straktiltak nødvendig.
- Det er påregnelig med utskiftning/utbedringer av kjøkkeninnredningen.

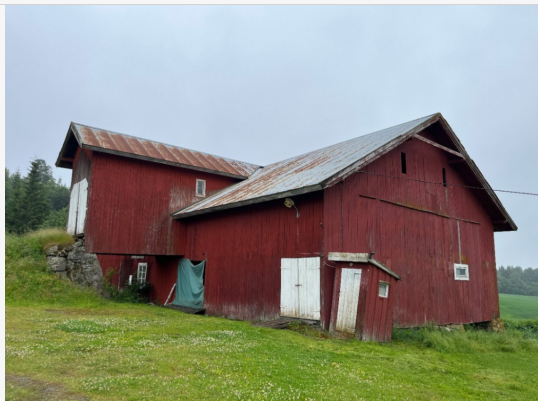
## Låve

Søndre del av låve er falt av fundamenter og har store skjevheter, råteskader i panel og konstruksjon. Det er flere steder med synlige lekkasjer i tak innvendig i låve.

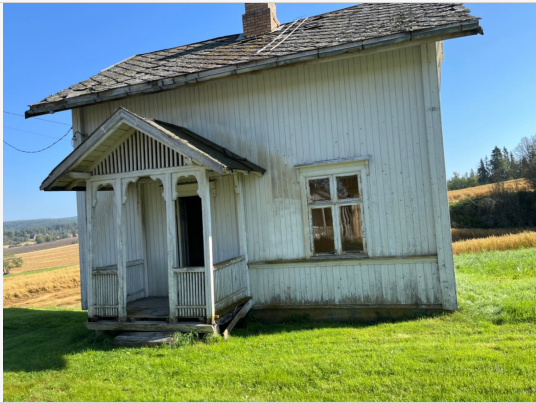
## Veslestue/anneks

Bygning har store setningsskader i grunnmur, som har ført til store skjevheter i bjelkelag og konstruksjoner.

Det er lekkasje i tak grunnet manglende, ødelagt takteking.
