Austhallet 4

4353 KLEPP STASJON

Tilstandsrapport

Eierskifte

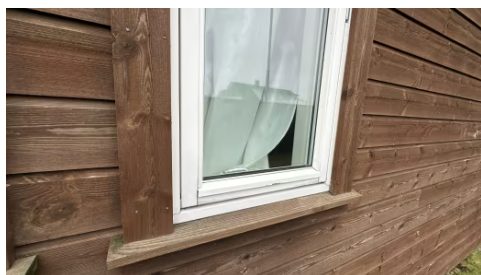
Registrert råte i vindu på bad og soverom øst, samt mindre del av stuevindu sør. Tg:3.

Registrert råte i vindu på soverom øst

Fukt/svelling i vindusforing på soverom, ingen registrert fukt i omliggende gulv/vegg overflater.

Vindu på bad og soverom mot øst må påregnes skiftet.

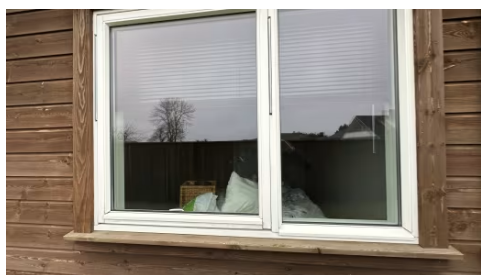
Registrert råte i vindu på bad øst

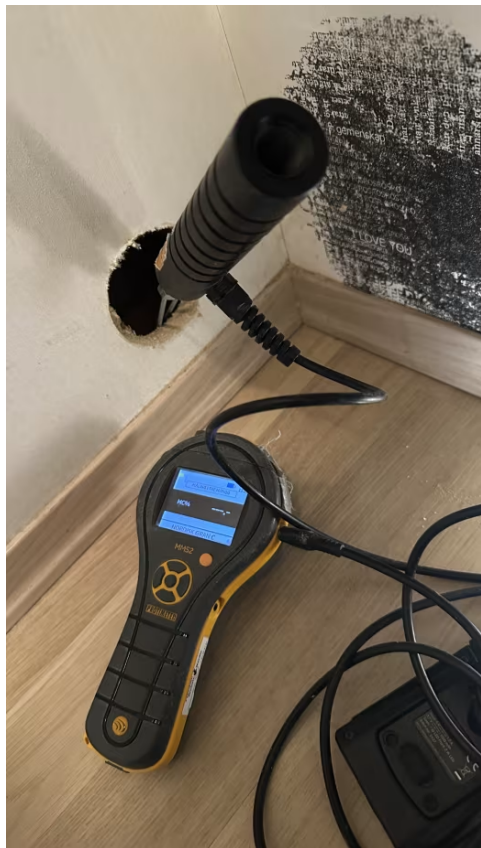
6.19 Våtrom: Bad ved entre

Ingen registrert fukt ved hulltaking.

Lekkasje vann vil ikke ledes tilstrekkelig til sluk pga. manglende fall. Oppbrett av membran ved dør er mindre enn krav på 15 mm.

Det er utført søk med fuktindikator i og omkring våtsoner. Undersøkelsen viser ingen tegn til fukt i konstruksjonen.

Hulltaking er foretatt fra tilstøtende rom mot våtsone uten å påvise avvik.

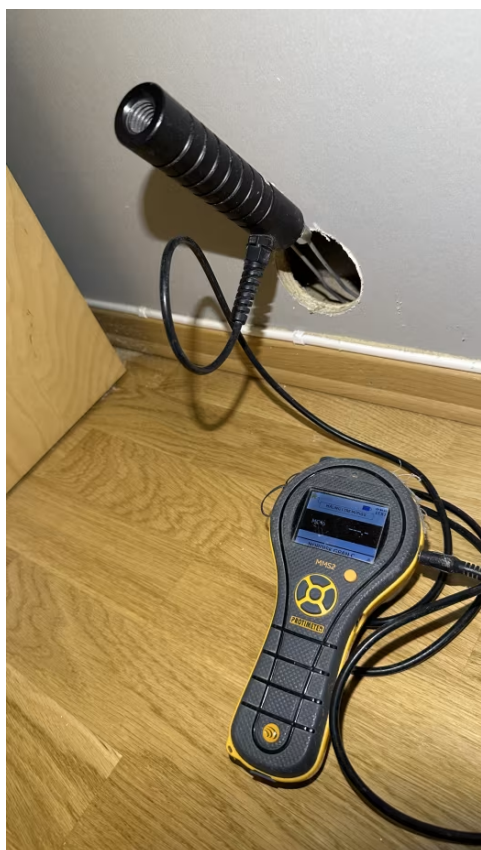
6.20 Våtrom: Bad

Lekkasje vann vil ikke ledes tilstrekkelig til sluk pga. manglende fall. Oppbrett av membran ved dør er mindre enn krav på 15 mm.

Tilstandsgrad 2 er satt med bakgrunn i alder på tettesjikt og derav økt risiko for lekkasjer.

Det er ikke etablert noen drepsåpning for synliggjøring av eventuelle lekkasjer fra innebygget systerne til klosettet, og det er ikke forevist noen dokumentasjon på annen godkjent løsning. Renninger på vegg underliggende innredning, anbefaler sillikonerer i overgang servant/vegg. Eller ingen spesielle merknader registrert.

Det er utført søk med fuktindikator i og omkring våtsoner. Undersøkelsen viser ingen tegn til fukt i konstruksjonen.

Hulltaking er foretatt fra tilstøtende rom mot våtsone uten å påvise avvik.

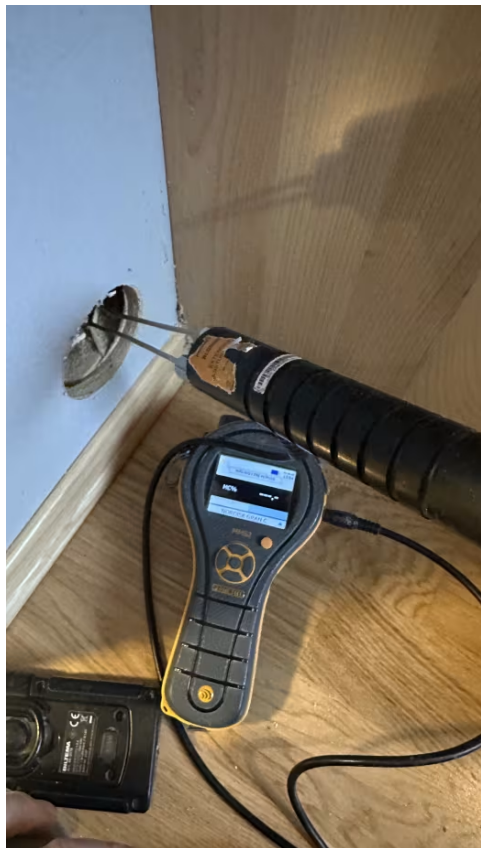
6.21 Våtrom: Vaskerom/bi-inngang

Ingen registrert fukt ved hulltaking.

Lekkasje vann vil ikke ledes tilstrekkelig til sluk pga. manglende fall. Oppbrett av membran ved dør er mindre enn krav på 15 mm.

Belegg synlig klemt i sluk, ikke synlig ført under klemring.
Ellers ingen spesielle merknader registrert på synlig opplegg.
Tilstandsgrad 2 er satt med bakgrunn i alder på tettesjikt og derav økt risiko for lekkasjer.

Løs festet blandebatteri, fare for svelling i benkeplate ved mangelfull feste/tetting.
Svelling/sliitt sokkel i innredning.
Eller ingen spesielle merknader registrert.

Det er utført søk med fuktindikator i og omkring våtsoner. Undersøkelsen viser ingen tegn til fukt i konstruksjonen.
Hulltaking er foretatt fra tilstøtende rom mot våtsone uten å påvise avvik.
