# Tilstandsrapport

Leilighet i boligblokk

Strandgata 36, 3263 LARVIK

Befaringsdato: 18.06.2025

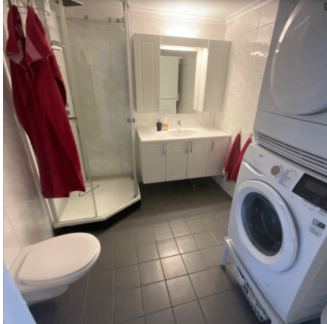
Dusjbad i opprinnelig stand fra byggeår. Rommet er i sin helhet bygget av fagpersoner.  
Det foreligger dokumentasjon i form av FDV-perm på de utførte arbeider.

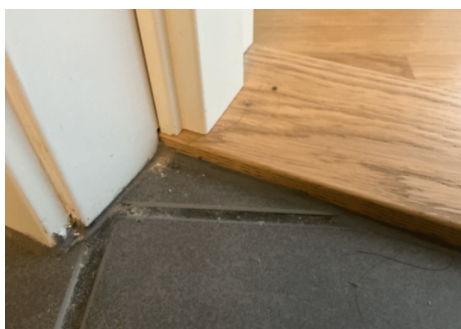
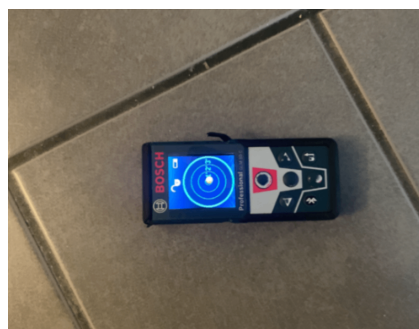
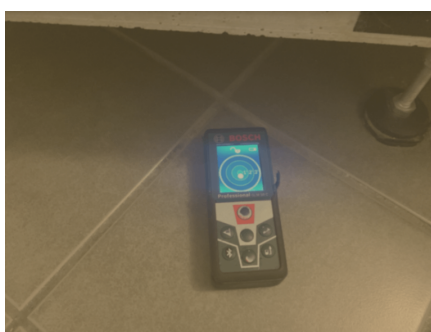
## 3.ETG > DUSJBAD

### **1 TG 2** Overflater Gulv

Gulv av fliser.  
Ingen membranoppkant ved dørterskel.  
Flere deler av gulvet er så godt som plant - korrekt fall ikke ivaretatt.

- Det er påvist at høydeforskjell fra topp slukrist til gulv/synlig topp membran ved dørterskel er mindre enn 25 mm.
- Det er påvist avvik i fallforhold til sluk i forhold til krav i forskrift på byggetidspunktet.

- Til tross for avviket i fall/høydeforskjell til sluk, vil gulvet fortsatt kunne lede vann mot sluket, men med redusert effektivitet. Dette kan potensielt øke risikoen for vannansamling i enkelte områder av badet.

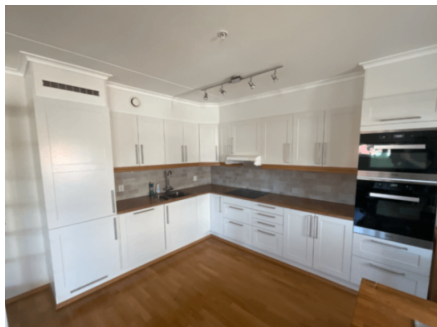
Innredningen har fronter, skrog og benkeplate av foliert spon. Enkelte fronter har sår.

Vannstopper med sensor er ikke synlig montert.

- Det er ikke påvist tegn på at det er montert lekkasjedeteksjon ved oppvaskmaskin/oppvaskkum, dette er et krav på kjøkkenet ut ifra alder.

- Det bør monteres lekkasjedeteksjon ved oppvaskmaskin/oppvaskkum.

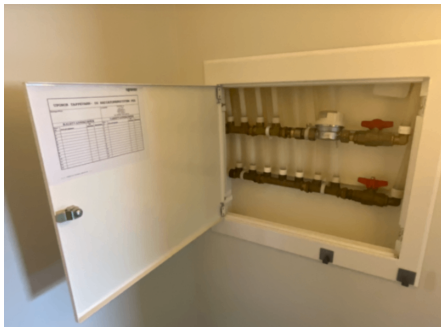
På vegg i toalettrom finnes koblingsskap for rør-i-rør-system.

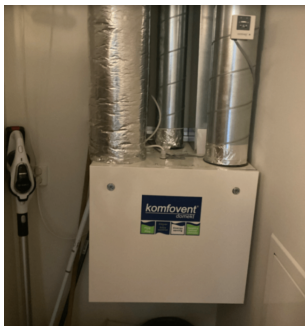
Leiligheten er ventilert via balansert ventilasjon med aggregat plassert i innebod i leiligheten. Anlegget var i drift pr befaring og framstår normalt godt fungerende.
