# Tilstandsrapport

Tomannsbolig

Øyren 12, 5561 BOKN

# gnr. 4, bnr. 21, snr. 2

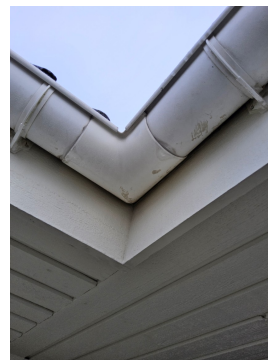
Aldersrelatert slitasje kan medføre redusert funksjon, lekkasjer eller brudd, med risiko for fuktbelastning på fasader, grunnmur og tilstøtende bygningsdeler. Påvist lekkasje kan gi fuktpåvirkning på underliggende konstruksjoner.

Mindre lekkasje ved rennevinkel/skjøt

Halvparten av forventet brukstid er passert på renner/nedløp/beslag. Normal forventet brukstid for takrenner i plast er ifølge SINTEF Byggforsk anslått til ca. 20–30 år. Det er påvist mindre lekkasje fra takrenne i forbindelse med rennevinkel/skjøt.

Skjøt ved rennevinkel bør renses og tettes på nytt, eventuelt med egnet tettemasse. Dersom dette ikke gir tilfredsstillende resultat, bør aktuell del skiftes ut. Det anbefales jevnlig kontroll av takrennesystemet. Utskifting må påregnes etter hvert som funksjon svekkes, men eksakt tidspunkt er vanskelig å fastsette.

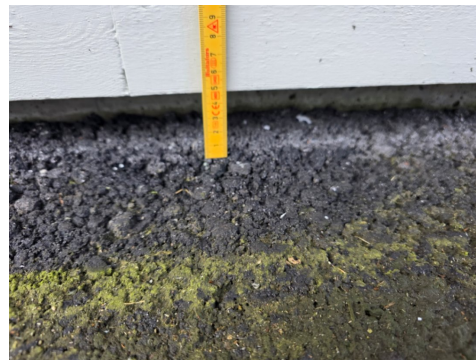
- Bordkledning går stedvis nesten helt ned i terreng.

For liten avstand mellom kledning og terreng øker risikoen for fuktoppsug, råteskader og mugg-/soppvekst, noe som kan gi redusert levetid på kledning og veggkonstruksjon. Avstanden mellom terreng og underkant kledning bør økes til minimum ca. 100 mm, og helst rundt 300 mm, i tråd med SINTEF Byggforsk Byggdetaljer 542.101.

Bordkledning går stedvis nesten helt ned til terreng.

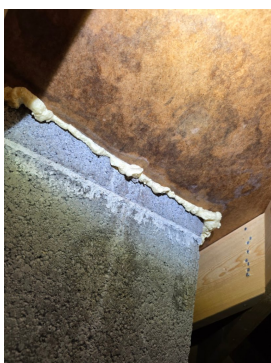
Det er påvist fuktskjolder i undertak ved pipegjennomføring. Eier opplyser om tidligere vanninntrenging som skal være utbedret.

Fuktskjolder indikerer at det tidligere har vært fuktpåvirkning i konstruksjonen. Det ble på befaringsdagen utført fuktmåling i området uten at det ble registrert forhøyede fuktverdier, og området fremstod tørt. Forholdet vurderes som stabilt på befaringstidspunktet, men anbefales holdt under oppsyn.

Fuktskjolder i undertak

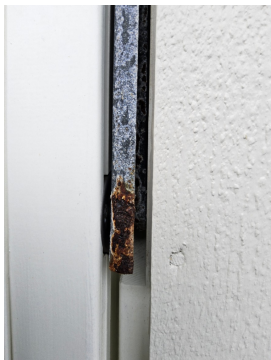
Enkelte vinduer tar i karm og har behov for justering  
Det er videre påvist noe rustdannelse på enkelte beslag.

Rust kan over tid føre til redusert levetid og svekket funksjon på beslagene. Ved videre utvikling av rust kan utskifting være aktuelt.

Noe rustdannelse på beslag

Forholdet kan medføre økt slitasje på karm, rammer og beslag over tid, samt redusert brukskomfort. Justering av vinduer anbefales for å sikre korrekt funksjon og begrense videre slitasje.

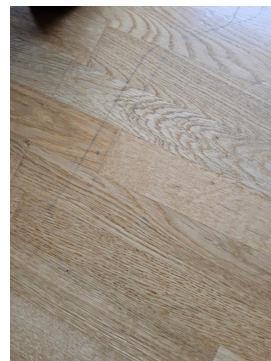
Det registreres noe slitasje på overflater som følge av alder og bruk. Vær oppmerksom på at det som regel vil være diverse mindre hull i overflater etter bilder/hyller etc, og noe misfarge/skjolder hvor bilder, hyller/ møblement etc har vært plassert. På gulv vil det som regel være diverse slitasje, og noe misfarge/ riper og lignende hvor møblement har vært plassert. Dette er normalt i en fraflyttet boenhet, og slike mindre "avvik" er å anse som normalt.

Enkelte riper i parkett må påregnes i en fraflyttet bolig

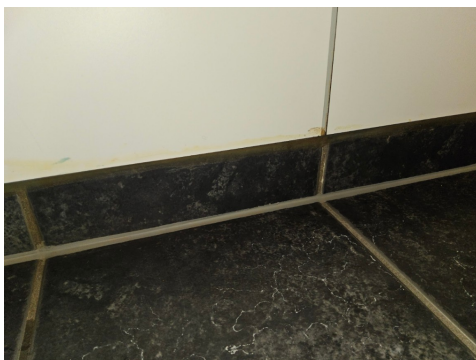
Det er tegn til fuktskader nederst på våtromsplater i dusjsone. Over halvparten av forventet levetid for baderomsplatene er passert. Normal forventet brukstid er ifølge SINTEF Byggforsk anslått til ca. 10–20 år.

Alder og påvist fuktskade kan medføre redusert funksjon i tettesjiktet og økt risiko for fuktinntrengning og skader i underliggende konstruksjoner. Det anbefales jevnlig kontroll av skjøter og overganger i våtsone. Oppgradering av veggoverflater og tettesjikt må påregnes ved fremtidig rehabilitering av badet. Eventuelt kan det monteres dusjkabinett for å redusere direkte vannbelastning frem til oppgradering.

Fuktpåvirket baderomsplater i plateskjøt i dusjsone

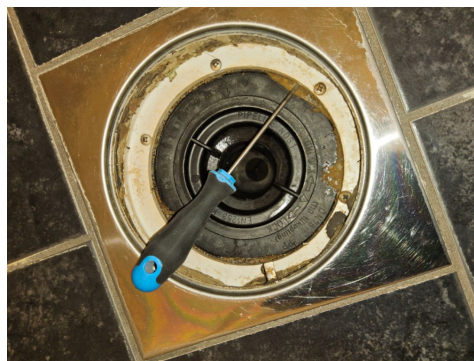
Gulvet utenfor dusjsone har noe mindre fall mot sluk enn krav i forskrift på byggetidspunktet. Det er montert fysisk hindring ved dusjsone som kan hindre at lekkasjevann/vannsløp ledes mot sluk.

Til tross for avvik i fall og høydeforskjell til sluk vil gulvet fortsatt kunne lede vann mot sluk, men med redusert effektivitet. Dette kan medføre vannansamling i enkelte områder av badet og økt risiko for fuktbelastning. Vann på gulv kan også påvirke sklisikkerheten. Den fysiske hindringen kan bidra til at vann blir stående utenfor dusjsone. Det vurderes ikke som behov for umiddelbare tiltak da badet fungerer med dette avviket. Forholdet bør holdes under oppsyn. Ved fremtidig oppgradering av badet bør fallforhold og løsninger utbedres i henhold til gjeldende krav.

Eldre membranløsninger kan med tiden bli sprø og utvikle sprekker, noe som reduserer den vanntettende funksjonen. Dette kan medføre lekkasjer gjennom gulv og vegger og økt risiko for fukt- og følgeskader i underliggende konstruksjoner. Tettesjiktets tilstand bør overvåkes jevnlig. For å oppnå tilstandsgrad TG0 eller TG1 må tettesjiktet skiftes ut. Det er vanskelig å fastsette tidspunkt for når utskifting er nødvendig.

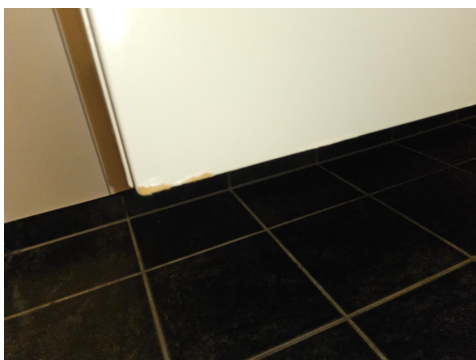
Det er påvist noe fuktsvelling og mindre kosmetiske skader på dører i innredningen.

Fuktsvelling kan føre til redusert levetid og svekket overflate, samt påvirke funksjon og estetikk. Skadede fronter kan skiftes ved behov.

Fuktpåvirket dør på baderomsinnredning

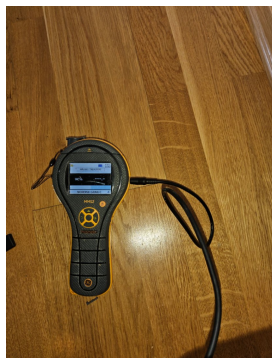
Det er foretatt hulltaking som stikkprøve i vegg mellom stue og bad. Det ble ikke påvist unormale forhold ved kontrollen. Fuktkvotemåling (vekt %) i konstruksjonen viste verdier under 6 %, og konstruksjonen vurderes på bakgrunn av dette som tørr i det kontrollerte området. Det presiseres at den benyttede fuktmåleren ikke gir utslag på fuktprosent under dette nivået.

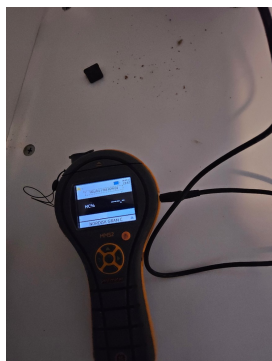
Det er foretatt hulltaking som stikkprøve i vegg mellom soverom og bad. Det ble ikke påvist unormale forhold ved kontrollen. Fuktkvotemåling (vekt %) i konstruksjonen viste verdier under 6 %, og konstruksjonen vurderes på bakgrunn av dette som tørr i det kontrollerte området. Det presiseres at den benyttede fuktmåleren ikke gir utslag på fuktprosent under dette nivået.
