# Tilstandsrapport

Boligbygg med flere boenheter

Smedasundet 63, 5528 HAUGESUND

Befaringsdato: 22.08.2025

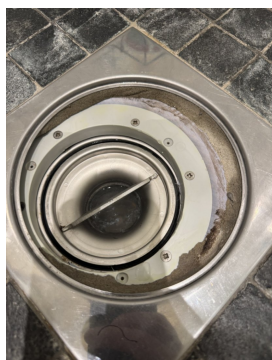
- Det er påvist sprekker i fliser.

Det er sprekk i flis over/ved dør.

- Skadet flis er i et område hvor den kun utgjør et estetisk avvik.

- Det er mulighet for at det kan forekomme vannlekkasje på våtrommet hvor vann ikke vil gå til sluk.
- Det er påvist at høydeforskjell fra topp slukrist til gulv/synlig topp membran ved dørterskel er mindre enn 25 mm.

- Til tross for avviket i fall/høydeforskjell til sluk, vil gulvet fortsatt kunne lede vann mot sluket, men med redusert effektivitet. Dette kan potensielt øke risikoen for vannansamling i enkelte områder av badet.
- Det bør etableres avrenning inn til sluk for hele våtrommet.

Avvik har ingen umiddelbar konsekvens, men det er i forrige avsnitt anbefalt installasjon av kabinett da dette utgjør at det er liten belastning på gulv og vegger,

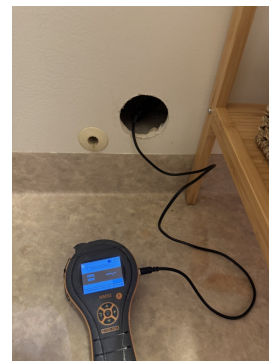
### ! TG 0 Tilliggende konstruksjoner våtrom

Det er utført hulltaking mot våt sone, og det er ikke indikert avvik i vegg. Normale fuktmålinger i treverk ligger på 7,5-12,5

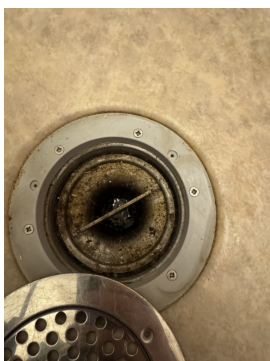
- Det er påvist avvik i fallforhold til sluk i forhold til krav i forskrift på byggetidspunktet.

Det er ikke fall i forhold til krav/anbefalinger fra byggeåret. Våtrom skal ha sluk og gulv med tilstrekkelig fall mot sluk for de deler av gulvet som blir utsatt for vann i brukssituasjonen. Rom med sluk skal være utformet slik at eventuelt lekkasjevann ledes til sluk.

- Til tross for avviket i fall/høydeforskjell til sluk, vil gulvet fortsatt kunne lede vann mot sluket, men med redusert effektivitet. Dette kan potensielt øke risikoen for vannansamling i enkelte områder av badet.
- Et bad med manglende/ redusert fall til sluk blir mindre funksjonelt og sikkert for brukeren. Dette kan medføre stående vann på gulvet, vann som ikke ledes effektivt til sluket, økt risiko for at vann renner ut av rommet og redusert sklisikkerhet på gulvet.

Det er ingen synlige avvik vedrørende montering av belegget mot klemring i sluket.

Ingen umiddelbar konsekvens. Det er liten belastning på gulv og vegger på et vaskerom.

Ingen umiddelbar konsekvens men vurder sensor fra lekkasjesikring som allerede befinner seg i boligen.

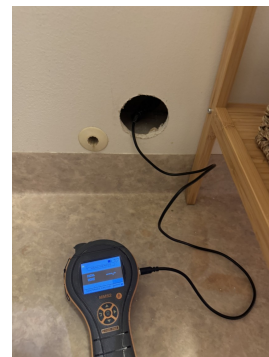
### ! TG 0 Tilliggende konstruksjoner våtrom

Det er utført hulltaking mot våt sone, og det er ikke indikert avvik i vegg. Normale fuktmålinger i treverk ligger på 7,5-12,5

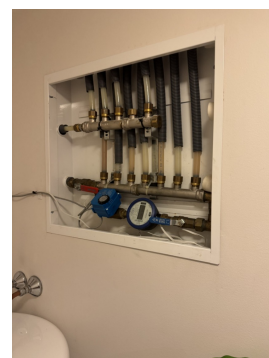
Vannskadesikkert rør i rør system. Det er synlig avløp fra skap med utløp i vegg i rom med sluk.

Det kan påregnes og merke rør med destinasjon.
