# Tilstandsrapport

📍 Midtveien 53, 0598 OSLO

# gnr. 123, bnr. 1402

Rapportdato: 22.03.2024

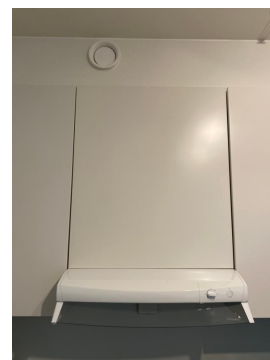
#### ! TG 1 Avtrekk

Integrert avtrekksventilator over koketopp med direkte utsug ifbm. byggets ventilasjonssystem.
